**RELATÓRIO FINAL**  
**A - Nº 078/CENIPA/2010**

<b><u>OCORRÊNCIA:</u></b>	<b>ACIDENTE</b>
<b><u>AERONAVE:</u></b>	<b>PP – MJQ</b>
<b><u>MODELO:</u></b>	<b>R44</b>
<b><u>DATA:</u></b>	<b>30 JUN 2007</b>

O presente Relatório Final refere-se ao acidente ocorrido com a aeronave PP-MJQ, modelo R44, em 30 JUN 2007, tipificado como colisão em vôo com obstáculo.

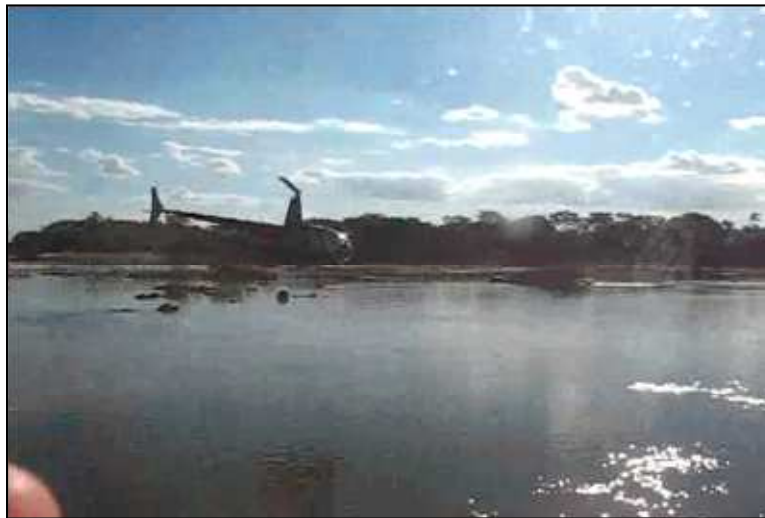
Fig. 1: Aeronave durante o voo sobre o rio, pouco antes do impacto.

As cenas da filmagem demonstram que a aeronave estava realizando um voo rasante sobre a água, abaixo de 200 pés de altura.

A aeronave estava realizando vôo rasante sobre a água em altura inferior aos 200 pés mínimos permitidos para o vôo sobre regiões não habitadas.

A luminosidade do Sol, que se encontrava próximo à linha do horizonte e a característica de espelhamento da superfície do rio dificultaram a avaliação de altura pelo piloto.
