COMANDO DA AERONÁUTICA CENTRO DE INVESTIGAÇÃO E PREVENÇÃO DE ACIDENTES AERONÁUTICOS

RELATÓRIO FINAL SIMPLIFICADO (SUMA)

DADOS DA OCORRÊNCIA			
Nº DA OCORRÊNCIA	DATA - HORA	INVESTIGAÇÃO	SUMA Nº
032/A/2014	19/JAN/2012 - 21:30 (UTC)	SERIPA VI	A-032/CENIPA/2014
CLASSIFICAÇÃO DA OCORRÊNCIA	TIPO DA OCORRÊNCIA	COORDENADAS	
ACIDENTE	PERDA DE CONTROLE EM VOO	15°49'11"S	047°52'29"W
LOCALIDADE	MUNICÍPIO	UF	
SHOPPING CENTER PIER 21	BRASÍLIA	DF

DADOS DA AERONAVE		
MATRÍCULA	FABRICANTE	MODELO
PP-MOF	ROBINSON HELICOPTER	R-44
OPERADOR	REGISTRO	OPERAÇÃO
PARTICULAR	TPP	PRIVADA

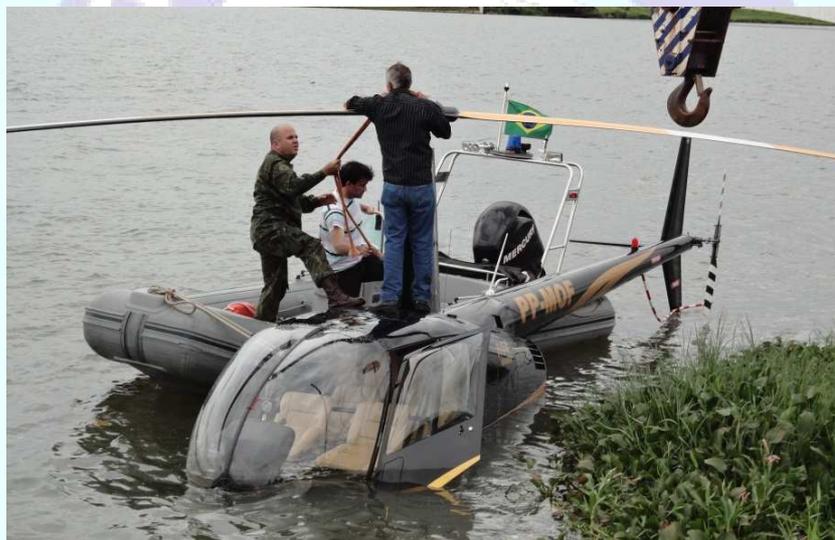
A aeronave ficou parcialmente submersa.

Figura 1 - Aeronave após o pouso forçado. |

- m) ao sair da área pavimentada, houve perda de altura;
- n) a aeronave efetuou um pouso forçado às margens do Lago Paranoá;
- o) a aeronave teve danos substanciais devido à submersão; e

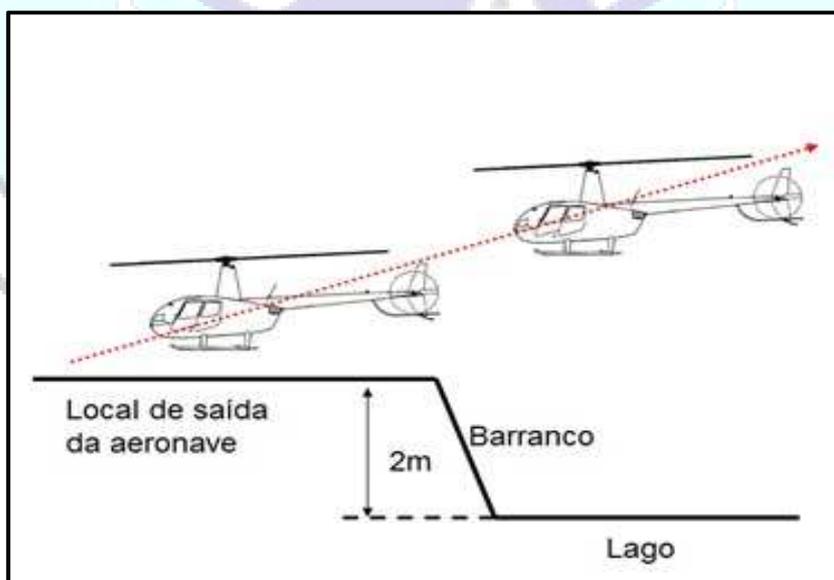
A aeronave transitou a partir de uma área pavimentada em direção a uma área de superfície aquática, aproximadamente 2 metros abaixo da área inicial. Esse deslocamento diminuiu a influência do efeito solo, podendo até mesmo tê-la anulado. Conforme o manual da aeronave, sem a influência do efeito solo, o peso máximo de decolagem é reduzido para 1020 kg.

O peso estimado da aeronave no momento do acidente era de 1131 kg (pessoas a bordo + combustível + peso básico do helicóptero). Nessas condições, o helicóptero encontrava-se 42 kg acima do peso máximo permitido para decolagem dentro do efeito solo e 111 kg acima do peso máximo permitido para decolagem fora do efeito solo.

A transição da superfície pavimentada para a aquática (figura 2) implicou na redução do efeito solo e, conseqüentemente, no incremento do valor da potência requerida para o voo. Essa condição, aliada ao peso acima do peso máximo estabelecido em manual, impediu a continuação da decolagem, levando à perda de altura e ao pouso no Lago Paranoá.

Figura 2 - Desenho representativo da decolagem do PP-MOF.

Divulgar aos operadores de helicópteros vinculados ao RBHA 91 os ensinamentos oriundos desse acidente, a fim de elevar o nível de alerta para os fatores de risco decorrentes do não cumprimento dos Regulamentos Brasileiros de Homologação Aeronáutica (RBHA) e dos Regulamentos Brasileiros de Aviação Civil (RBAC) em vigor.

Tendo em vista os fatos levantados nesta investigação, atuar junto ao operador para garantir o fiel cumprimento dos Regulamentos Brasileiros de Homologação Aeronáutica (RBHA) e dos Regulamentos Brasileiros de Aviação Civil (RBAC) em vigor.
