COMANDO DA AERONÁUTICA
CENTRO DE INVESTIGAÇÃO E PREVENÇÃO DE
ACIDENTES AERONÁUTICOS

RELATÓRIO FINAL
A - Nº 064/CENIPA/2010

<u>OCORRÊNCIA:</u>	ACIDENTE
<u>AERONAVE:</u>	PP-MPR
<u>MODELO:</u>	R-44
<u>DATA:</u>	04 SET 2006

O presente Relatório Final refere-se ao acidente ocorrido com o helicóptero PP-MPR, modelo R-44, no Município de São Paulo - SP, em 04 SET 2006, tipificado como colisão com aeronave no solo.

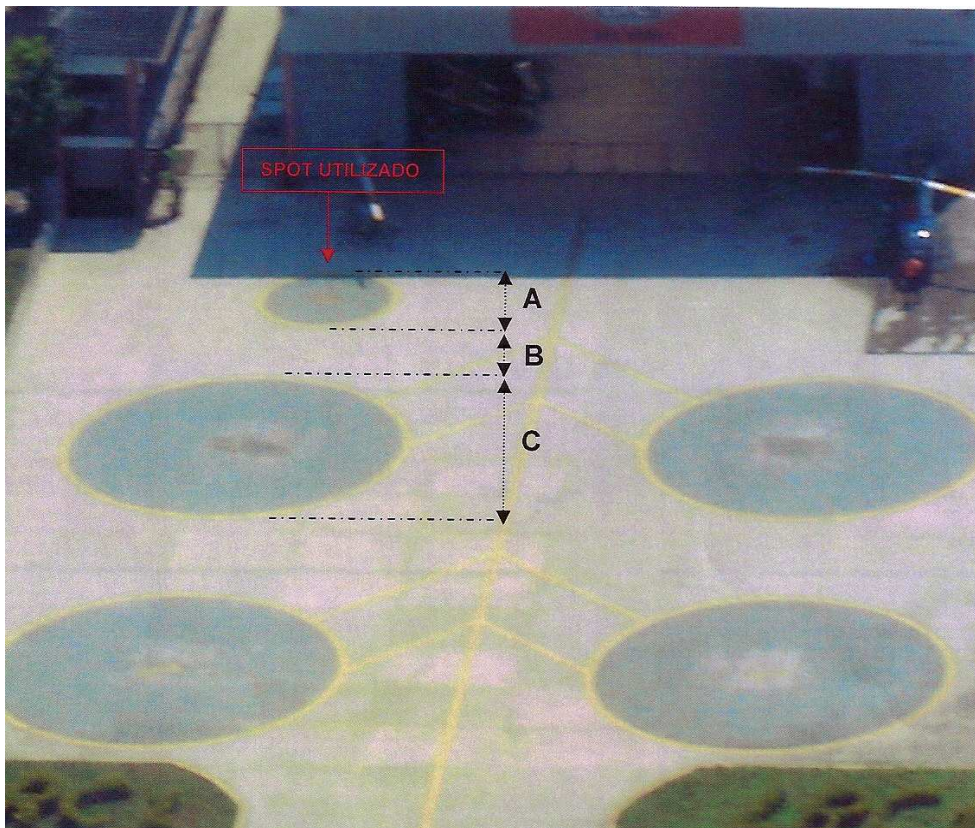
O pátio de estacionamento da empresa LCR Táxi Aéreo Ltda. possuía quatro locais homologados para pouso e estacionamento de helicópteros (*spots*). Havia ainda, a pintura no chão de um quinto *spot*, em forma de um círculo, com 5,30m de diâmetro, que não era homologado e ficava mais próximo ao hangar.

Foto 01: Pátio de estacionamento da empresa LCR Táxi Aéreo Ltda. Ao fundo e à esquerda, o *spot* utilizado pela aeronave acidentada.

Medidas: A = 5,30m, B = 4,17m e C = 12,12m

A pintura do quinto spot, além de não estar prevista nos contratos, contrariava a portaria nº 18/GM5, de 14 de fevereiro de 1974, Instruções para Operação de Helicópteros e para Construção e Utilização de Helipontos ou Heliportos, que estabelecia o comprimento mínimo de 12m para a área de estacionamento.

A pintura deste spot, embora com dimensões inferiores às previstas nas normas, poderia induzir pilotos a buscar o estacionamento nesta posição, contribuindo para o risco de colisões.

1. Cumprir a portaria nº 18/GM, de 14 de fevereiro de 1974, onde prevê as dimensões mínimas necessárias para a operação das aeronaves e apagar as marcas de sinalização do *spot* número 5.

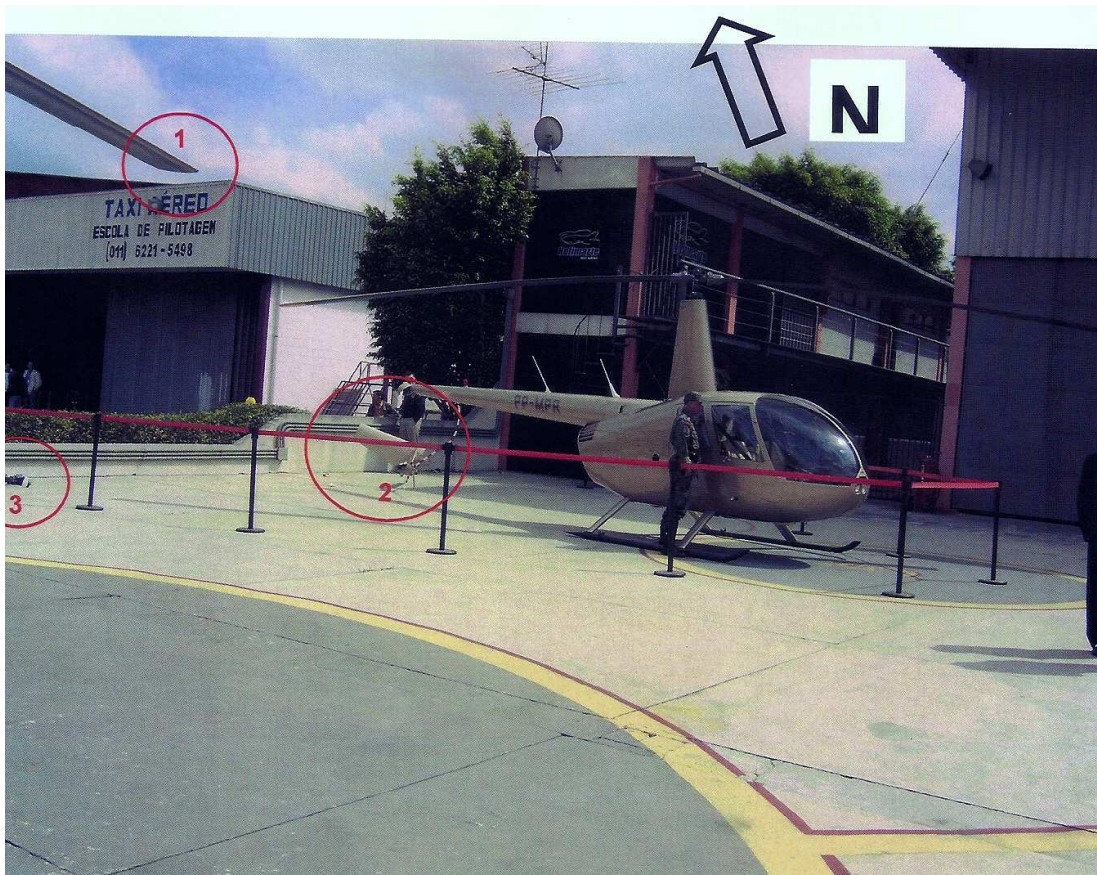
Ao realizar o giro para pouso, o helicóptero passou sobre outro helicóptero estacionado ao lado. Na fase final do giro, o helicóptero afundou e o seu rotor de cauda colidiu contra o rotor principal do helicóptero estacionado.

A colisão provocou a perda de material das pás do rotor de cauda e, conseqüentemente, o seu desbalanceamento dinâmico, gerando forte vibração e ocasionando o desprendimento do rotor de cauda, que foi arremessado a poucos metros do local de pouso.

Com isso, a parte final do cone de cauda, onde se localizam os estabilizadores, também se soltou da aeronave, permanecendo presa apenas pela haste de proteção do rotor de cauda.

Foto 02: 01 - Pá do rotor principal do PT-HNC atingida pelo PP-MPR.
02 - Cone de cauda quebrado e estabilizador vertical caído.
03 - Rotor de cauda do PP-MPR.
