COMANDO DA AERONÁUTICA
CENTRO DE INVESTIGAÇÃO E PREVENÇÃO
DE ACIDENTES AERONÁUTICOS

RELATÓRIO FINAL
A - Nº 062/CENIPA/2009

PP-MSD

R44

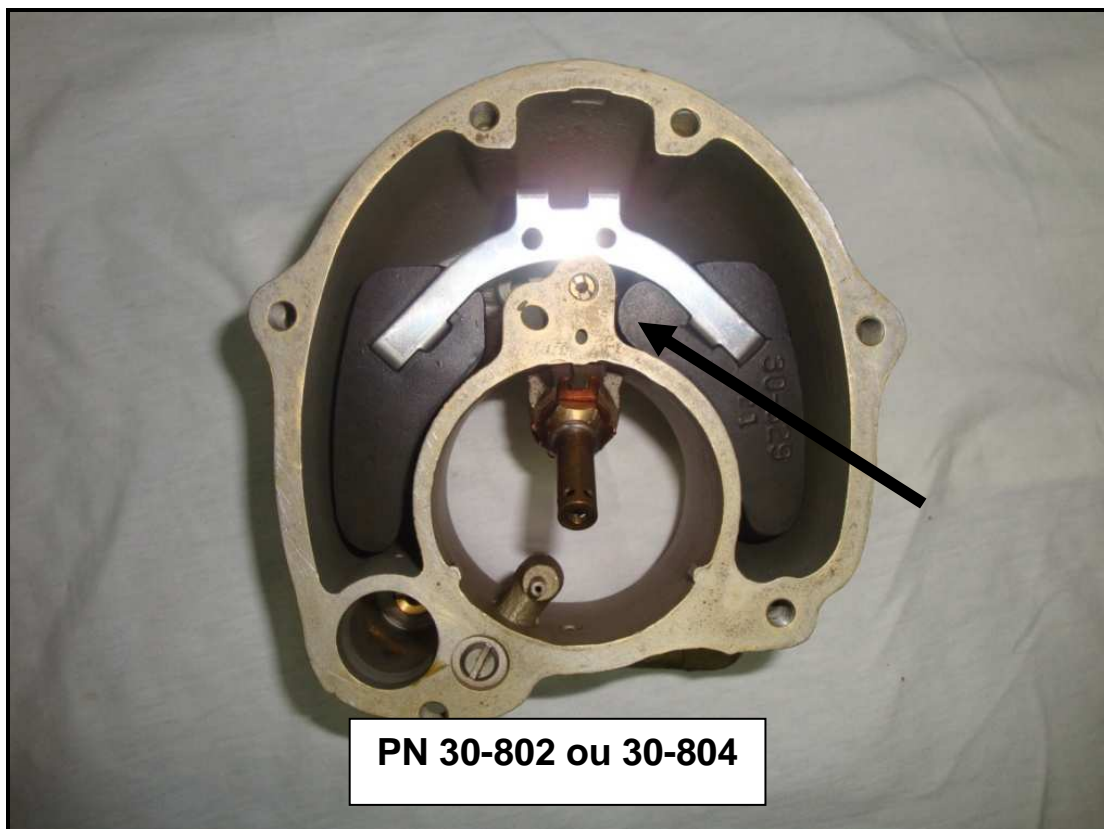
A haste da bóia de polímero avançado, por ser mais flexível do que a haste da bóia metálica, permite indesejáveis movimentos laterais e assimétricos dos flutuadores, contribuindo dessa forma para o contato dos mesmos com a parede da cuba.

Outro ponto evidenciado nas pesquisas realizadas pela CIAA é a diferença de formato entre os dois flutuadores da bóia de material polimérico. Nesse tipo de bóia, um dos flutuadores apresenta um prolongamento em sua parte mais próxima à haste. Diversamente, na bóia de material metálico, os flutuadores são menores e simétricos.

O prolongamento em um dos flutuadores da bóia de polímero restringe o espaço entre o mesmo e a parede interna da cuba. Tal situação, associada à flexibilidade da haste de junção entre os flutuadores, também contribui para o contato com a parede da cuba nos carburadores Marvel-Schebler modelo MA-4-5.

Foto 01 – Bóia de polímero encaixada na cuba do carburador. Em destaque o ponto em que ocorre o atrito do flutuador da bóia com a parede interna da cuba.

Em todos os casos, após a retirada dos carburadores para abertura em bancada, verificou-se que as panes foram ocasionadas pelo contato entre o flutuador mais alongado das bóias de polímero avançado com a parede interna da cuba, ficando evidenciadas, inclusive, as marcas deixadas pelo atrito entre os dois componentes.

1. Considerar a supressão da NOTA 2, que versa sobre a possibilidade de utilização de bóias de polímero avançado de PN 30-802 ou 30-804, como forma alternativa de cumprimento dos seus requisitos, da Diretriz de Aeronavegabilidade 88-08-03R2, com data de efetividade de 07 NOV 2005.

1. Considerar a supressão da parte em que consta o PN da bóia de polímero avançado (30-802 e 30-804) como aplicável para uso em carburadores Marvel-Schebler, modelo MA-4-5, PN 10-6035-11, do manual de serviço MSAFSM.
