RELATÓRIO FINAL A - Nº 039/CENIPA/2012

AERONAVE: PP-MUM

MODELO: AS332L2

DATA: 26 FEV 2008

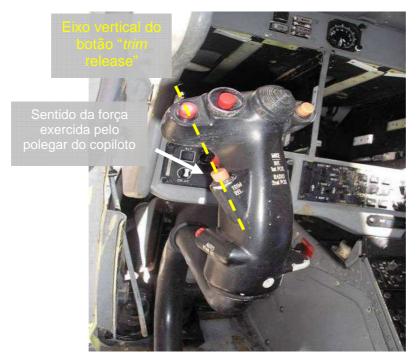
Devido à localização lateral do botão *trim release*, em diagonal em relação ao punho, o mesmo é acionado pelo polegar da mão direita dos pilotos em um movimento semelhante ao de "cerrar o punho". Quando este botão era acionado verticalmente em relação ao seu próprio eixo (modo de verificação provavelmente efetuado pelos mecânicos) era constatado o funcionamento satisfatório do botão do *trim release* do copiloto.

Figura 1: Foto do cíclico do copiloto (assento da esquerda) instalado na aeronave PP-MUM. A linha amarela tracejada indica a vertical do eixo do botão do "trim release" e a seta branca indica o vetor da força que tende ser exercida pelo dedo polegar do piloto, em diagonal em relação à linha tracejada.

Entretanto, simulando o acionamento do botão conforme realizado em voo pelo copiloto, constata-se que o movimento de pressão exercida sobre o botão pelo polegar ocorre na direção do eixo do cíclico, sendo exercida, então, uma força em um sentido diagonal em relação ao eixo do botão do *trim release*.

Conforme foi confirmado através de exame laboratorial realizado no CTA, esta pane intermitente de acionamento do botão *trim release* do punho do cíclico do copiloto (assento da esquerda) da aeronave PP-MUM era constatável apenas através da aplicação de pressão no sentido diagonal ao eixo vertical do botão (sentido da força exercida pelo polegar do copiloto).

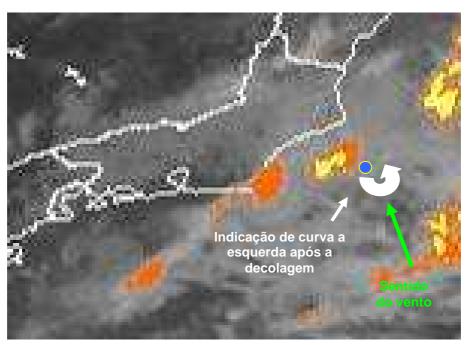
Figura 2: Imagem de satélite mostrando formação meteorológica próxima da plataforma P-18 (círculo azul); a trajetória da aeronave e o sentido do vento (seta verde). As posições das marcações sobre a imagem são aproximadas.

Pelas imagens do Satélite Infra-Vermelho, com realce nas formações do dia 26 de fevereiro de 2008, nos horários próximos ao acidente, observa-se a presença de nuvens do tipo TCU (cumulus congestus) de grande proporção, podendo ter ocorrido nuvens cumuliformes em condições de provocar pancadas de chuva e vento de rajada na superfície em diversas direções (windshear), o que coincide com os depoimentos dos sobreviventes e de comandantes de embarcações que estavam no local para o resgate dos mesmos.

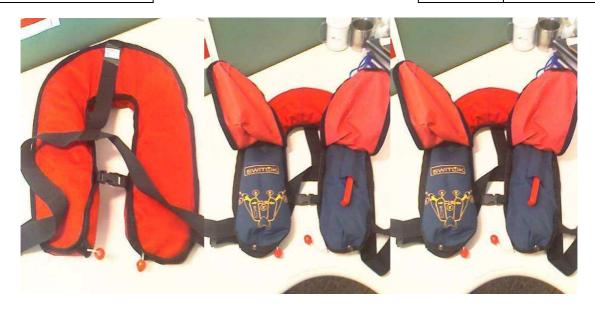
Foi sugerida a adoção de uma capa de cor laranja feita para vestir o colete salvavidas. Segundo o seu idealizador, a capa, afixada por velcros, não impediria o funcionamento normal do colete, porém não se tem notícia de que a mesma tenha sido submetida a qualquer processo de certificação.

Figura 5: Fotografias de capas para coletes salva-vidas de cor contrastante.
