COMANDO DA AERONÁUTICA
CENTRO DE INVESTIGAÇÃO E PREVENÇÃO DE
ACIDENTES AERONÁUTICOS
SUMA DE INVESTIGAÇÃO

DADOS DA OCORRÊNCIA			
Nº DA OCORRÊNCIA	DATA - HORA	INVESTIGAÇÃO	SUMA Nº
---	27/DEZ/2012 16:03 (UTC)	SERIPA III	A-161/CENIPA/2013
CLASSIFICAÇÃO DA OCORRÊNCIA	TIPO DA OCORRÊNCIA	COORDENADAS	
ACIDENTE	POUSO BRUSCO	23°00'56"S	044°16'49"W
LOCALIDADE	MUNICÍPIO	UF	
HELIPONTO MARECHIARO (SDMS)	ANGRA DOS REIS	RJ

DADOS DA AERONAVE		
MATRÍCULA	FABRICANTE	MODELO
PP-PFC	ROBINSON HELICOPTER	R44 II
OPERADOR	REGISTRO	OPERAÇÃO
GOUVEA ADVOGADOS ASSOCIADOS	TPP	PRIVADA

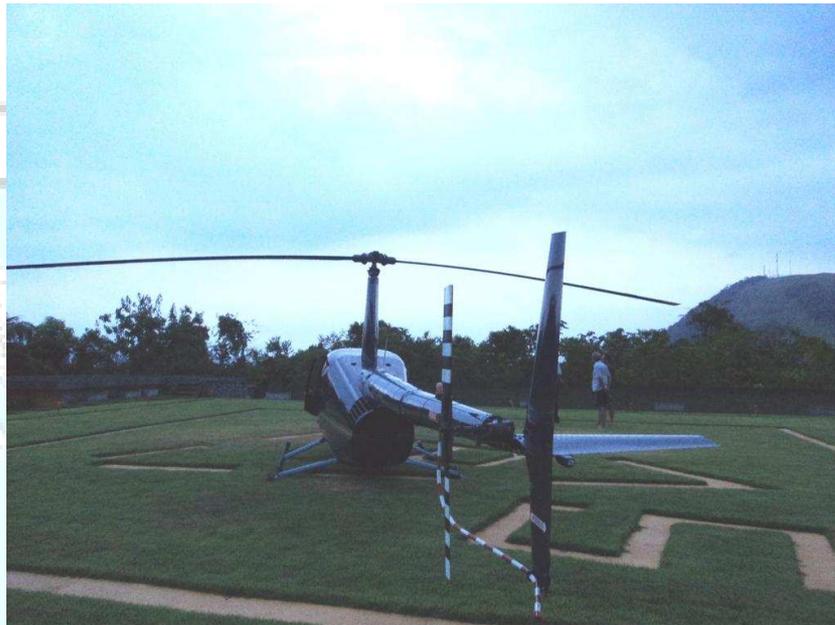
A aeronave teve danos nos esquis, deformação e desalinhamento do tail boom, batida do rotor de cauda contra o solo, e movimento longitudinal do mastro do rotor principal em relação ao eixo vertical da aeronave.

Figura 1 - Vista traseira da aeronave.
