## CENTRO DE INVESTIGAÇÃO E PREVENÇÃO DE ACIDENTES AERONÁUTICOS

### RELATÓRIO FINAL SIMPLIFICADO (SUMA)

DADOS DA OCORRÊNCIA			
Nº DA OCORRÊNCIA	DATA - HORA	INVESTIGAÇÃO	SUMA Nº
---	04/JUN/2011 - 13:00 (UTC)	SERIPA II	A-533/CENIPA/2015
CLASSIFICAÇÃO DA OCORRÊNCIA	TIPO DA OCORRÊNCIA	COORDENADAS	
ACIDENTE	PERDA DE CONTROLE EM VOO	08°17'04"S	036°00'39"W
LOCALIDADE	MUNICÍPIO	UF	
AERÓDROMO CARUARU - SNRU	CARUARU	PE

DADOS DA AERONAVE		
MATRÍCULA	FABRICANTE	MODELO
PP-RTX	CIA AERONÁUTICA PAULISTA	CAP 4
OPERADOR	REGISTRO	OPERAÇÃO
BRAS FLIGHT - ESC. BRAS. DE AV. CIVIL LTDA	PRI	INSTRUÇÃO

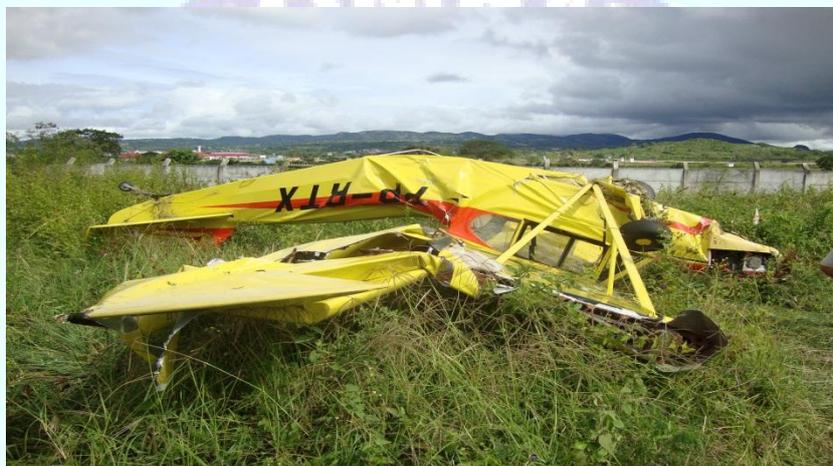
Durante o voo de instrução no circuito de tráfego do Aeródromo de Caruaru, após uma arremetida no solo, quando a aeronave se encontrava no final da perna contra base, houve a perda de controle em voo e a colisão contra o solo. A aeronave parou a 50 metros da lateral da pista 31.

Figura 1 - Posição final da aeronave.
