COMANDO DA AERONÁUTICA
CENTRO DE INVESTIGAÇÃO E PREVENÇÃO DE
ACIDENTES AERONÁUTICOS
SUMA DE INVESTIGAÇÃO

DADOS DA OCORRÊNCIA			
Nº DA OCORRÊNCIA	DATA - HORA	INVESTIGAÇÃO	SUMA Nº
096/A/2013	11/MAIO/2013 - 11:30 (UTC)	SERIPA II	A-096/CENIPA/2013
CLASSIFICAÇÃO DA OCORRÊNCIA	TIPO DA OCORRÊNCIA	COORDENADAS	
ACIDENTE	PERDA DE CONTROLE NO SOLO	08°17'04"S	036°00'39"W
LOCALIDADE	MUNICÍPIO	UF	
AERÓDROMO DE CARUARU - SNRU	CARUARU	PE

DADOS DA AERONAVE		
MATRÍCULA	FABRICANTE	MODELO
PP-RTX	COMPANHIA AERONÁUTICA PAULISTA	CAP-4
OPERADOR	REGISTRO	OPERAÇÃO
BRASFLIGHT ESCOLA DE AVIAÇÃO	PRI	INSTRUÇÃO

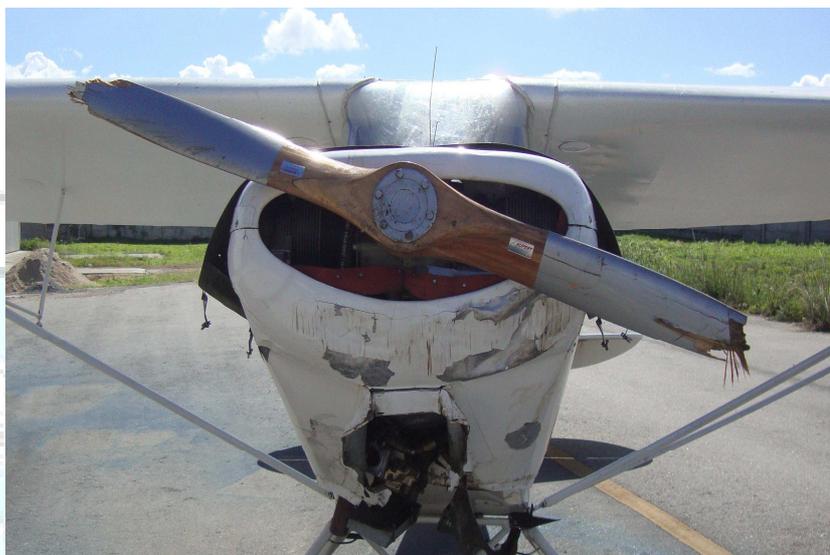
A aeronave teve danos no motor, nas duas pás do conjunto de hélice, no estabilizador vertical, na asa esquerda e no montante correspondente.

Figura 1 - Danos às pás da hélice e no intradorso da aeronave.

Durante a realização do primeiro toque e arremetida, com a aeronave no solo, o aluno teve dificuldade em mantê-la alinhada com o eixo da pista. Para restabelecer a trajetória do avião, o instrutor assumiu os comandos, aplicou potência no motor com a intenção de arremeter e perdeu o controle da aeronave.

A aeronave derivou à esquerda, com proa defasada, aproximadamente, 60 graus em relação ao eixo, ultrapassou a lateral da pista e pilonou cerca de 20 metros após.

Os tripulantes envolvidos no acidente e o supervisor de instrução aérea da escola foram orientados quanto à utilização de “*callouts*”, durante os voos de instrução, principalmente na fase de toque e arremetida.

Foi ressaltada a necessidade da permanente adoção de comportamento conservativo na condução da instrução aérea pelos instrutores de voo, evitando que erros dos alunos se aproximem do ponto de irreversibilidade do acidente.
