CENTRO DE INVESTIGAÇÃO E PREVENÇÃO DE ACIDENTES AERONÁUTICOS

RELATÓRIO FINAL SIMPLIFICADO (SUMA)

DADOS DA OCORRÊNCIA			
Nº DA OCORRÊNCIA	DATA - HORA	INVESTIGAÇÃO	SUMA Nº
206/A/2014	23/DEZ/2014 - 17:00 (UTC)	SERIPA III	A-206/CENIPA/2014
CLASSIFICAÇÃO DA OCORRÊNCIA	TIPO DA OCORRÊNCIA	COORDENADAS	
ACIDENTE	PERDA DE COMPONENTE NO SOLO	19°10'50"S	048°07'17"W
LOCALIDADE	MUNICÍPIO	UF	
FAZENDA INHUMAS DO CHAPADÃO	UBERABA	MG

DADOS DA AERONAVE		
MATRÍCULA	FABRICANTE	MODELO
PR-ACH	PIPER AIRCRAFT	PA-25-235
OPERADOR	REGISTRO	OPERAÇÃO
PARTICULAR	TPP	PRIVADA

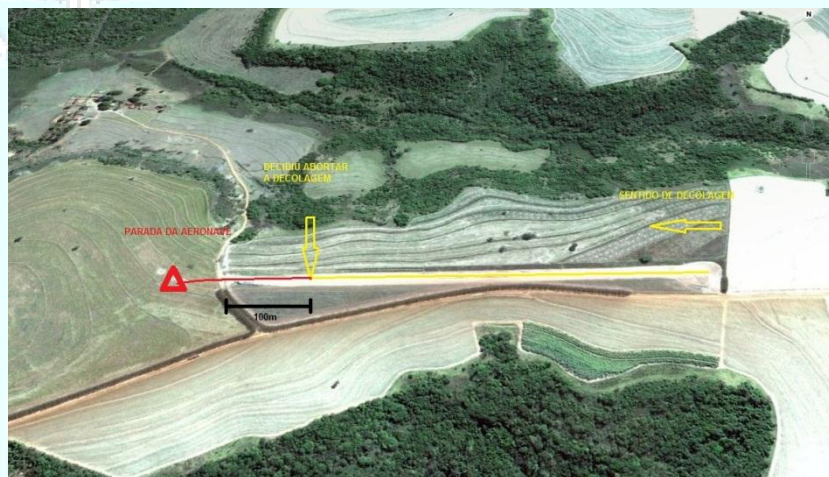
Na corrida de decolagem, o piloto percebeu que a aeronave já havia passado do ponto que normalmente iniciava a decolagem, mas ainda não havia saído do solo. Cerca de 100 metros antes da cabeceira oposta, o piloto tentou abortar a decolagem, vindo a extrapolar os limites da pista.

Figura 1 - Croqui da ocorrência.

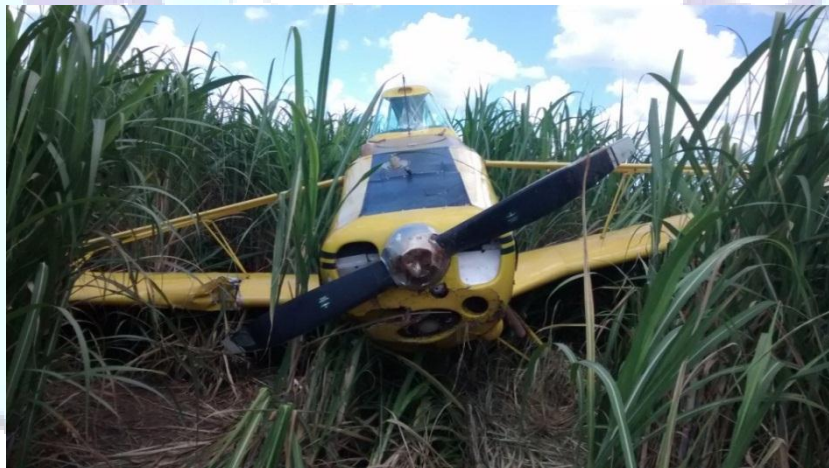
A aeronave colidiu contra o canavial, à frente, e teve danos na fuselagem, no trem de pouso, nas asas e no motor.

Figura 2 - Situação da aeronave após a ocorrência.

- m) a aeronave teve danos substanciais na fuselagem, no trem de pouso, nas asas e no motor; e
- n) O piloto saiu ileso.

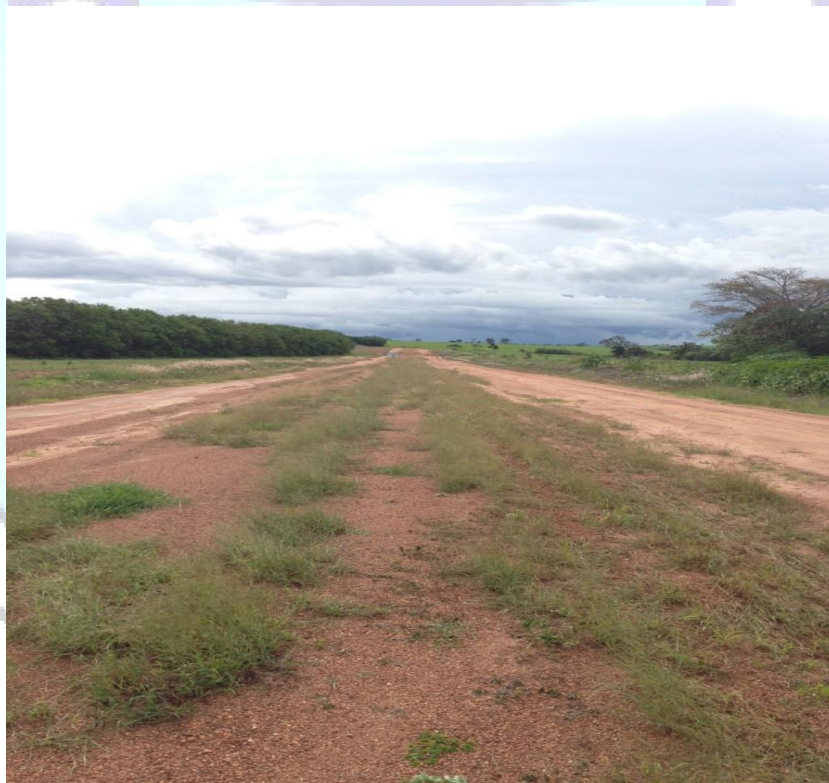
A pista utilizada não se encontrava em bom estado. Estava com mato alto e superfície muito macia, devido às chuvas do dia anterior, fazendo o arrasto aumentar, durante a corrida de decolagem, em função do atrito dos pneus do trem de pouso com o mato alto e a terra macia.

A operação de uma aeronave sem parâmetro de velocidade, as condições da pista e a pouca experiência do piloto foram fundamentais para que a aceleração da aeronave fosse prejudicada e o piloto optasse pela abortiva de decolagem tardiamente, sem ao menos tentar alijar a carga do *hopper*.

Figura 3 - Estado da pista no dia da ocorrência. |
