COMANDO DA AERONÁUTICA
CENTRO DE INVESTIGAÇÃO E PREVENÇÃO DE
ACIDENTES AERONÁUTICOS

RELATÓRIO FINAL
IG - 126/CENIPA/2013

<u>OCORRÊNCIA:</u>	INCIDENTE GRAVE
<u>AERONAVE:</u>	PR-ARZ
<u>MODELO:</u>	C-208B
<u>DATA:</u>	02JUL2012

O presente Relatório Final refere-se ao incidente grave com a aeronave PR-ARZ, modelo C-208B, ocorrido em 02JUL2012, classificado como falha do motor em voo.

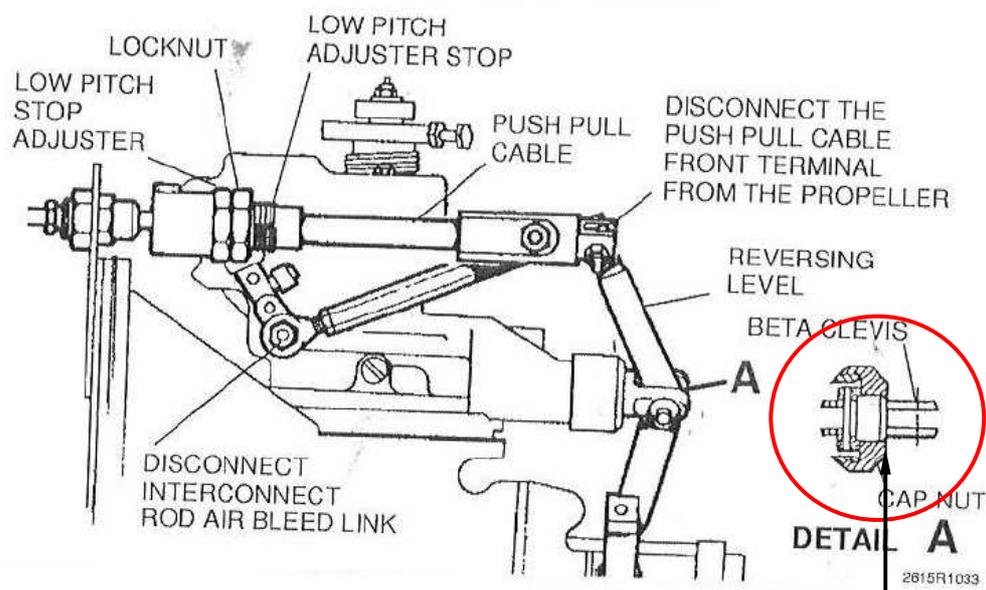
Figura 1 – Vista parcial do sistema de controle do passo da hélice.

Analisando-se o sistema de controle de passo da hélice do motor modelo PT6A-114/114A que equipa a aeronave CARAVAN C-208, com base no Manual de Manutenção da aeronave, no capítulo correspondente ao motor, observa-se que na parte traseira da Válvula Beta, a base do engate tipo forquilha, *Beta Clevis*, deve ficar nivelada com a face frontal da porca da própria Válvula Beta, conforme Figura 1, evidenciada pelo detalhe "A" do *CESSNA Model 208 Maintenance Manual*, Cap 76-10-03.

***Nivelada
com a face
frontal da
porca**

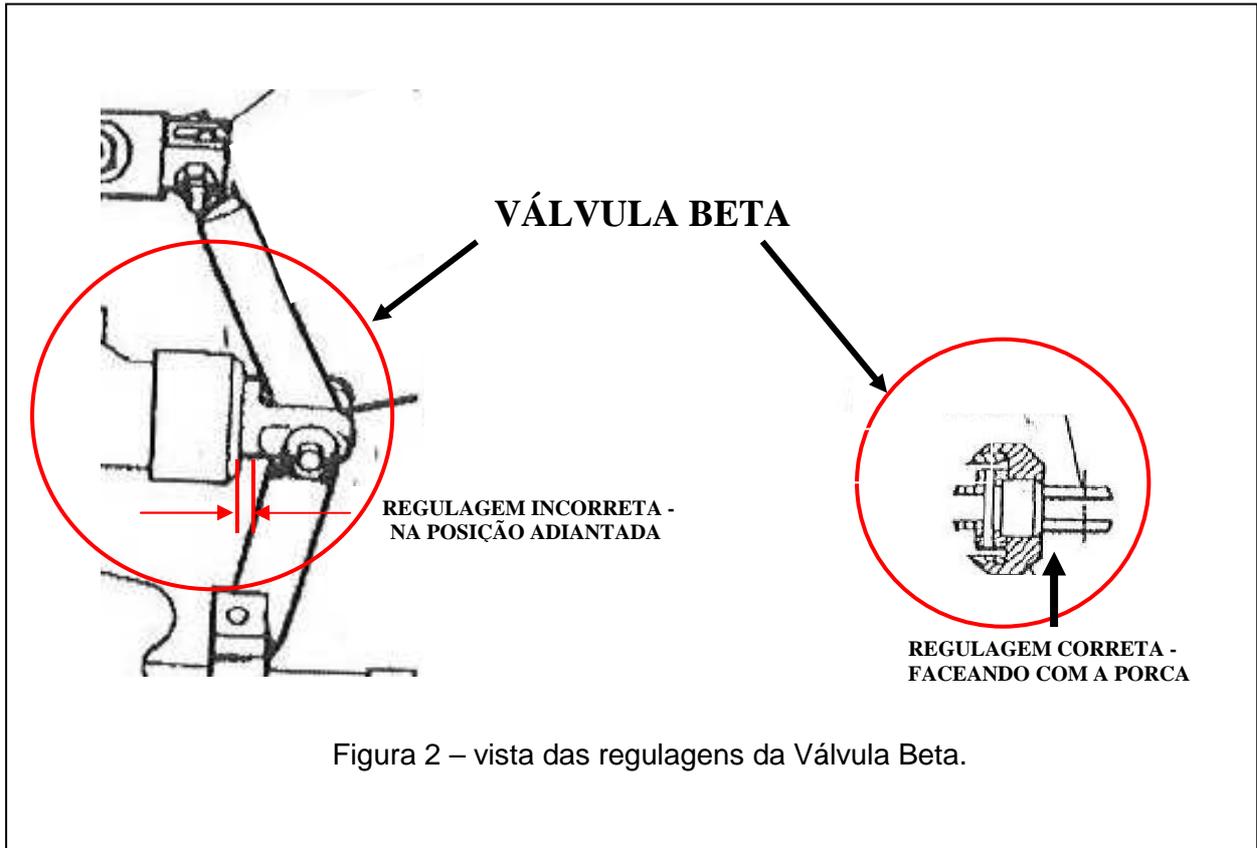
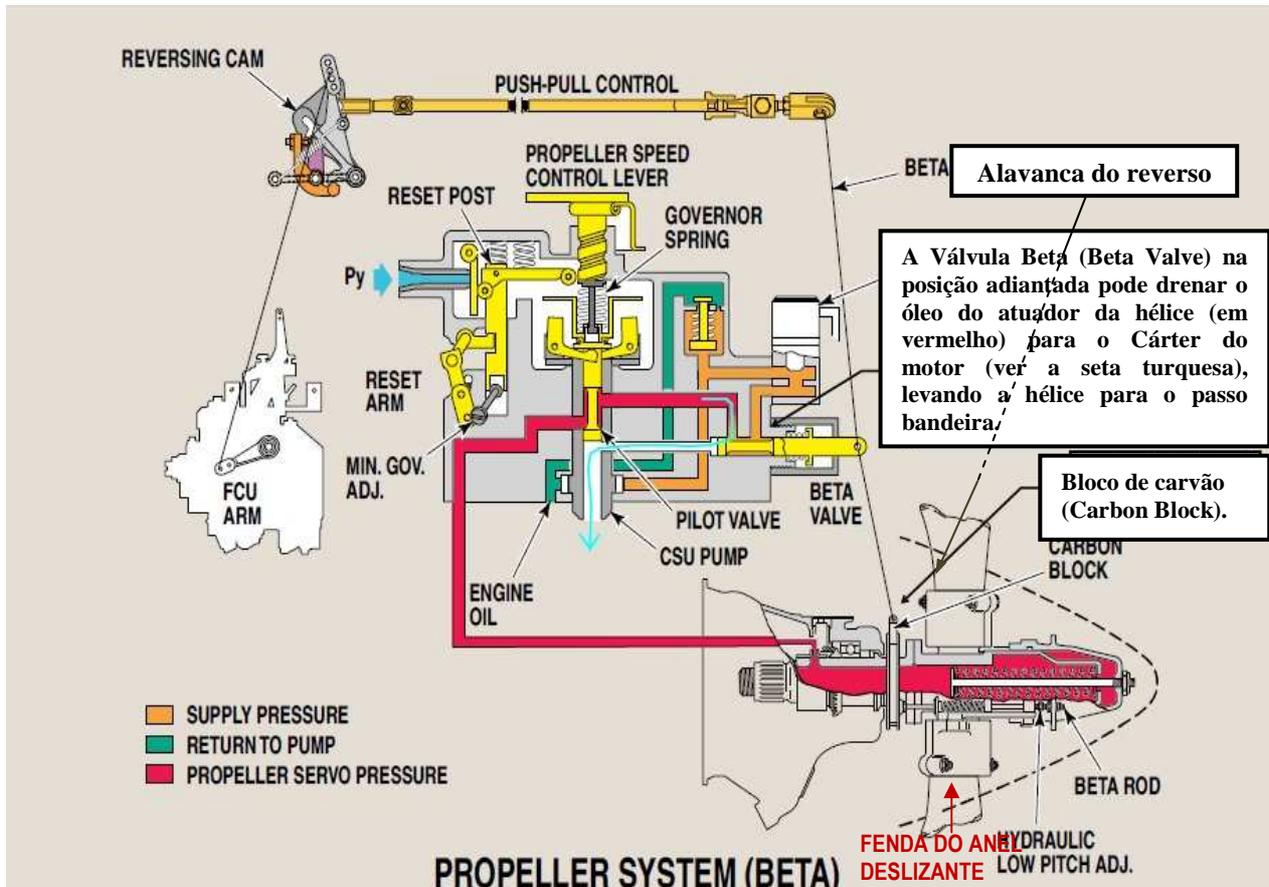
Figura 3 – vista completa do sistema de controle do passo da hélice.

Caso a regulagem da Válvula Beta esteja fora desse parâmetro, ou seja, com o engate tipo forquilha desnivelado, na posição ADIANTADA em relação à face frontal da porca, o mecanismo interno da Válvula Beta ficará numa posição limítrofe no sentido de permitir a drenagem do óleo do atuador da hélice por intermédio da Válvula Piloto do Governador da referida hélice, conforme Figuras 2 e 3:

O bloco de carvão (*Carbon Block*), apresentado na Figura 3, que se encontra alojado na fenda do anel deslizante, transmite o movimento do atuador da hélice à Válvula Beta, por intermédio da alavanca do reverso. O movimento do anel deslizante para trás comprime a Válvula Beta fazendo com que ela mantenha um fluxo adequado de óleo para que a Válvula Piloto do Governador possa controlar o passo da hélice e manter a rotação desta constante.

A parte frontal do bloco de carvão mantém contato de atrito com a parede interna frontal do anel deslizante, o que ocasiona um desgaste progressivo da face frontal do referido bloco, o qual é submetido periodicamente a inspeções críticas dimensionais.

O limite de desgaste do bloco do carvão está associado à folga existente entre o bloco do carvão e o anel deslizante, que por sua vez é estabelecido em 0.010 pol, de acordo com o Manual de Manutenção.

A regulagem da Válvula Beta nos padrões diferentes do estabelecido no Manual de Manutenção do motor, por exemplo, ADIANTADA, associada ao desgaste normal e progressivo do bloco de carvão, cenário identificado na aeronave em questão, mesmo que o bloco de carvão não tenha atingido seu limite de desgaste, pode concorrer para o posicionamento dessa válvula numa situação limítrofe, no sentido de permitir a drenagem do óleo do atuador da hélice por intermédio da Válvula Piloto do Governador, com o conseqüente embandeiramento inadvertido da hélice.
