**RELATÓRIO FINAL**  
**A - 200/CENIPA/2013**

<b><u>OCORRÊNCIA:</u></b>	<b>ACIDENTE</b>
<b><u>AERONAVE:</u></b>	<b>PR-BMS</b>
<b><u>MODELO:</u></b>	<b>AT-402A</b>
<b><u>DATA:</u></b>	<b>06NOV2013</b>

O presente Relatório Final refere-se ao acidente aeronáutico com a aeronave PR-BMS, modelo AT-402A, ocorrido em 06NOV2013, classificado como falha de sistema / componente.

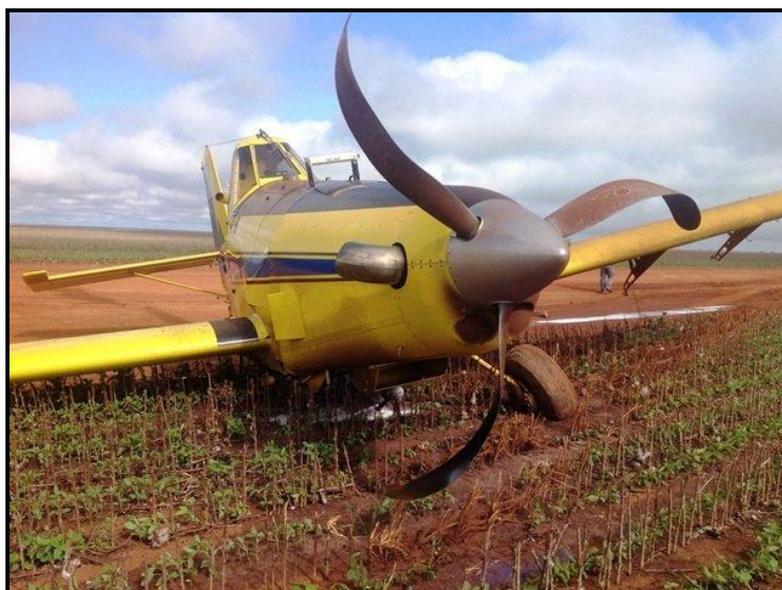
Danos substanciais no motor, nas pás da hélice, na asa direita e no trem de pouso principal direito.

Figura 1 – Vista geral da aeronave após a parada total.

Houve o toque das pás da hélice no solo e a perna de força do trem de pouso principal direito sofreu esforço lateral.

A única parte que se desprende da aeronave foi a perna de força do trem de pouso principal direito, juntamente com a roda, parando abaixo da parte traseira da fuselagem.

O extradorso da asa direita indicou enrugamentos decorrentes do impacto contra o solo.

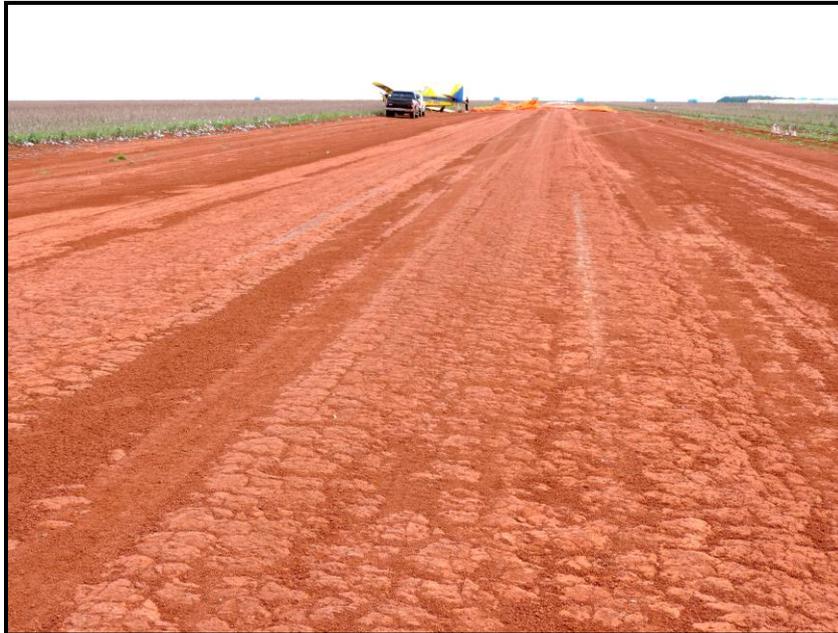
Figura 2 - Pista de pouso eventual.

A pista possuía um declive acentuado do centro para a lateral esquerda, na área onde houve o desvio de trajetória.

Além da amplitude de comando de leme utilizada pelo piloto, que gerou o momento de guinada para esquerda, observou-se que o piso da pista possuía um declive significativo para esquerda. Isto acentuou a tendência de a aeronave sair da pista.

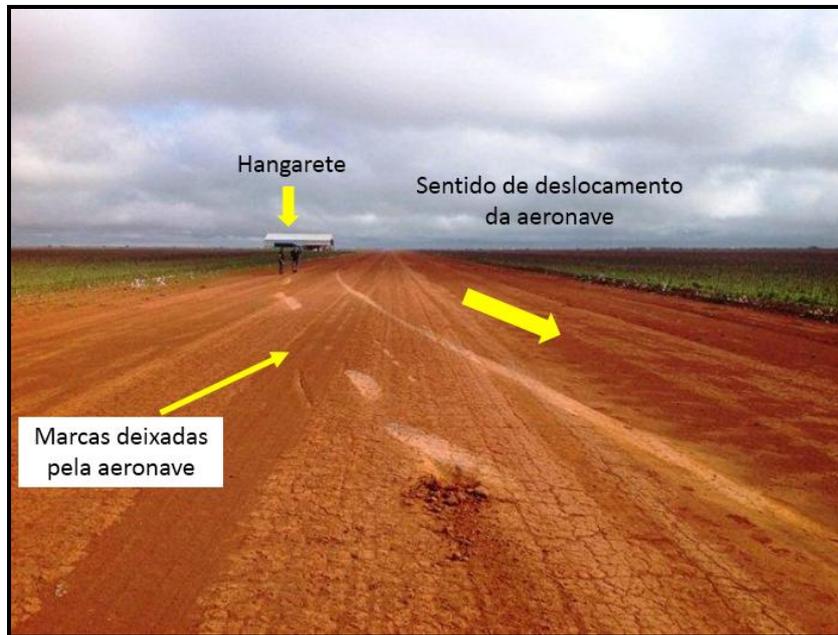
Durante o procedimento de frenagem da aeronave as rodas dos trens principais passaram por um desnível, entre a lateral esquerda da pista e o início da área de plantação de algodão.

Figura 3 - Marcas deixadas pela aeronave na pista, durante a abortiva de decolagem.

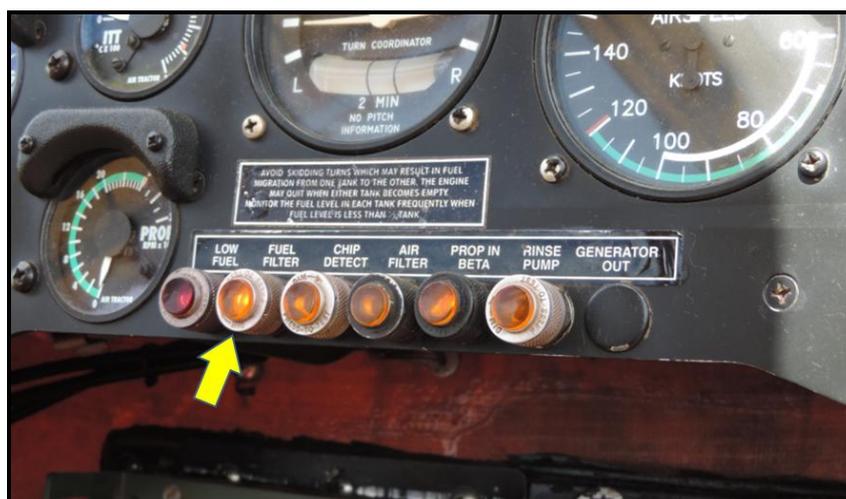
Durante a Ação Inicial verificou-se que a luz de alarme *Fuel Filter* no painel da aeronave permanecia acesa ao ser ligada a bateria com o motor da aeronave fora de funcionamento.

Figura 4 - Luz de alarme *Fuel Filter*.

Foram feitas medições neste *switch* de pressão, constando-se que este estava fornecendo o sinal contínuo para luz *Fuel Filter*, independente da informação que chegava do filtro de combustível.

Através das medições efetuadas na aeronave, constatou-se que o *switch* de pressão (PN E1S-R-VAC), independente de obstruções no filtro de combustível, de forma inadequada, passou a enviar a informação de filtro de combustível obstruído para a luz no painel.

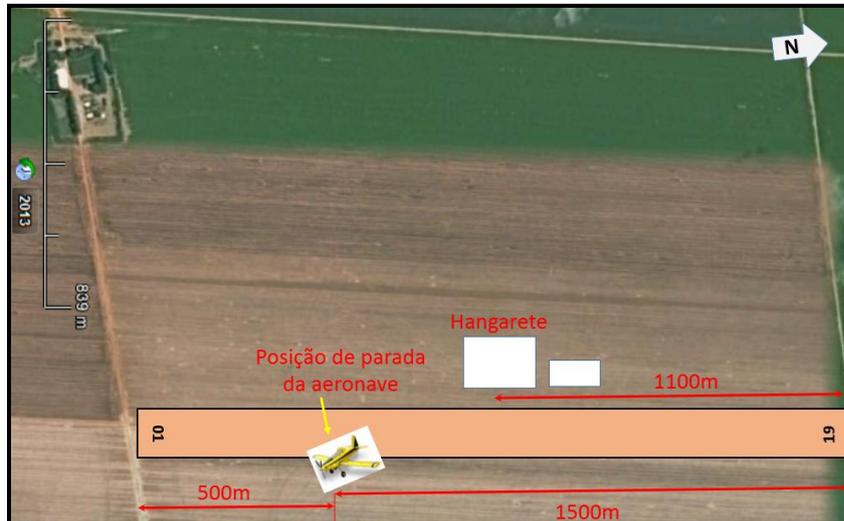
Após essa correção, a aeronave rumou em direção à lateral esquerda da pista, até ocorrerem os impactos.

Figura 5 - Posição de parada da aeronave.
