## CENTRO DE INVESTIGAÇÃO E PREVENÇÃO DE ACIDENTES AERONÁUTICOS

### RELATÓRIO FINAL SIMPLIFICADO (SUMA)

DADOS DA OCORRÊNCIA			
Nº DA OCORRÊNCIA	DATA - HORA	INVESTIGAÇÃO	SUMA Nº
---	03/NOV/2012 - 16:50 (UTC)	SERIPA VI	A-033/CENIPA/2014
CLASSIFICAÇÃO DA OCORRÊNCIA	TIPO DA OCORRÊNCIA	COORDENADAS	
ACIDENTE	FALHA DO MOTOR EM VOO	16°37'35"S	049°20'24"W
LOCALIDADE	MUNICÍPIO	UF	
AERÓDROMO NACIONAL DE AVIAÇÃO	GOIÂNIA	GO

DADOS DA AERONAVE		
MATRÍCULA	FABRICANTE	MODELO
PR-BRO	CESSNA AIRCRAFT	152
OPERADOR	REGISTRO	OPERAÇÃO
AERoclUBE DE GOIÁS	TPP	INSTRUÇÃO

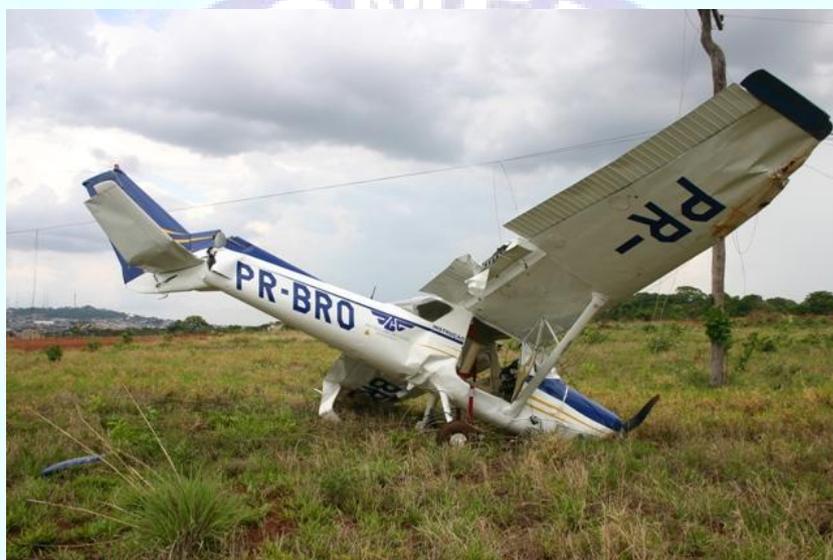
A aeronave teve danos substanciais.

Figura 1 - Aeronave após o impacto contra o solo.

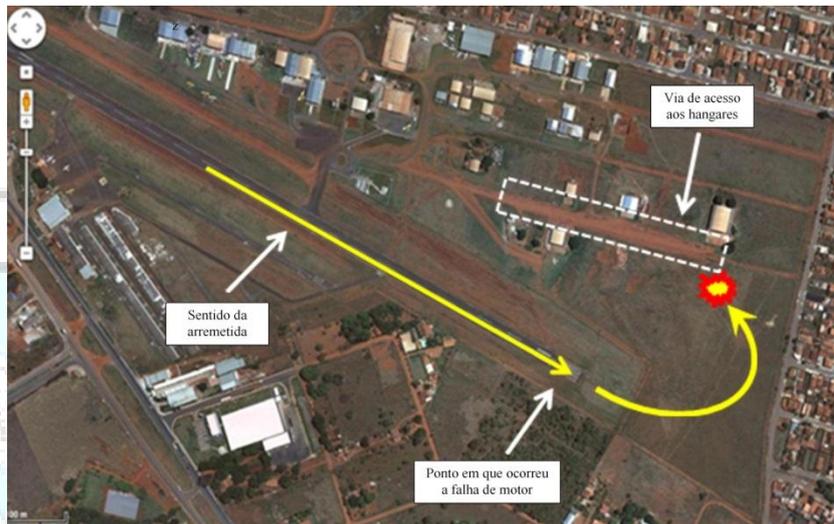
Por estar, aproximadamente, a 400 pés de altura e à frente existir uma área residencial, o instrutor optou por curvar imediatamente à esquerda e pousar na via de acesso aos hangares, localizada paralela à pista 31 (Figura 2).

Figura 2 – Vista aérea de SWNV com o sentido da arremetida, o ponto em que ocorreu a falha do motor, o local de pouso pretendido e o ponto de impacto.

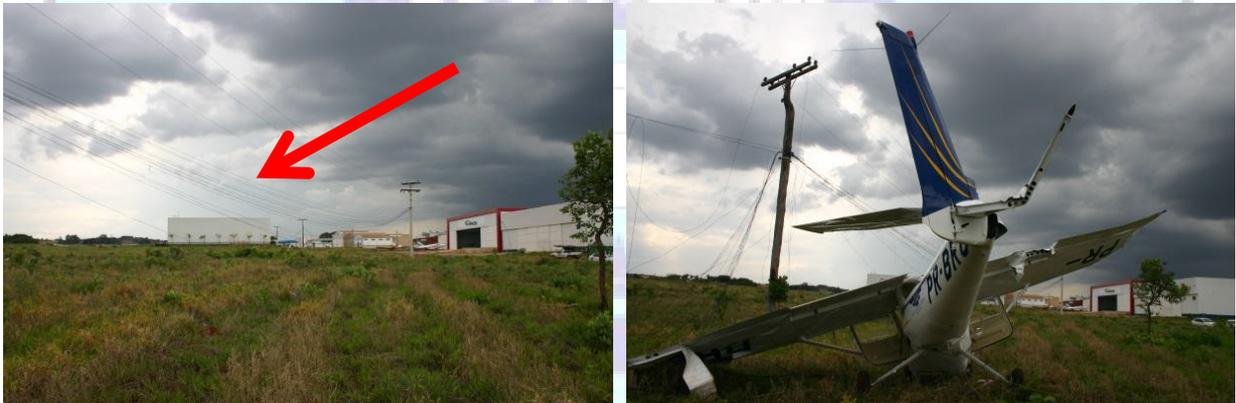
Na sequência, ocorreu o impacto da aeronave contra a rede de alta tensão, acarretando na perda de controle em voo e na colisão contra o solo.

Figuras 3 e 4 – Rede elétrica em que ocorreu o primeiro impacto e a posição da aeronave após a parada total.

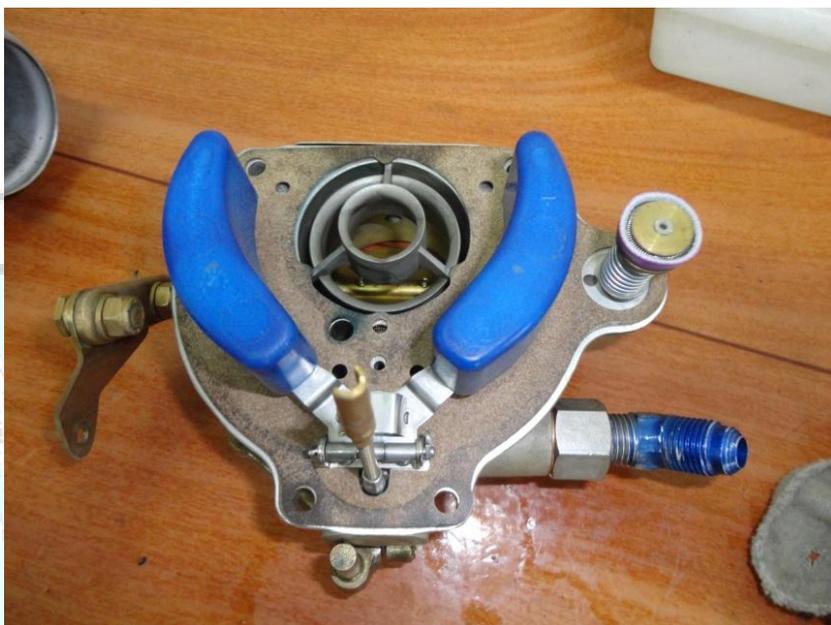
Do mesmo modo, o carburador instalado na aeronave, modelo *Precision MA-3*, número de série 75132315, foi desmontado e checado em oficina homologada, não tendo sido verificados indícios de mau funcionamento mecânico que pudessem ter contribuído para a falha relatada.

Nas pesquisas realizadas em bancada, não foram localizados pontos de contato entre os flutuadores e a parede interna da cuba, sendo descartada também a possibilidade de travamento da boia na parede interna da cuba durante a manobra. (Figura 5).

Figura 5 – Carburador instalado na aeronave no momento do acidente e aberto em bancada.

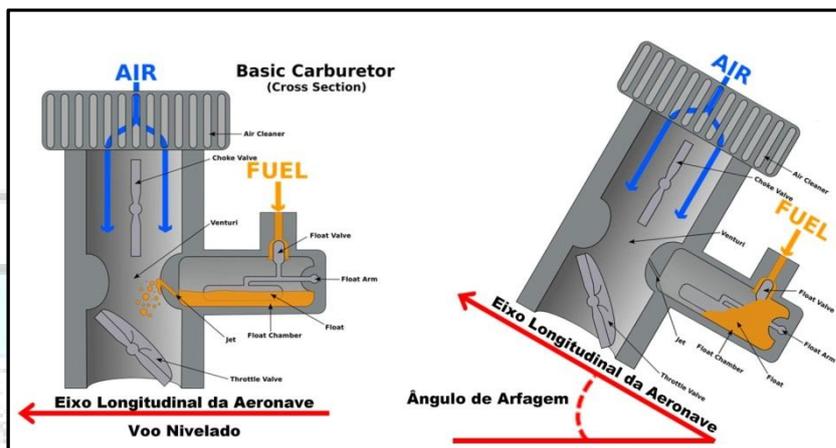
À direita, o mesmo carburador em uma condição de elevado grau de arfagem. Observa-se que nessa condição, o combustível (*FUEL*) desloca-se para a parte posterior da cuba, ocasionando um desnível excessivo de combustível nas linhas internas do carburador, o qual, momentaneamente, deixará a saída do injetor de descarga (*JET*) sem combustível suficiente para ser succionado, vaporizado e misturado à massa de ar que passa pelo *venturi*. Essa condição pode alterar a razão da mistura ar-combustível para a queima nos cilindros, comprometendo o desempenho do motor.

Figuras 6 e 7 – Esquema de um carburador tipo boia. À esquerda, durante um voo nivelado. À direita, com elevado ângulo de arfagem positivo.

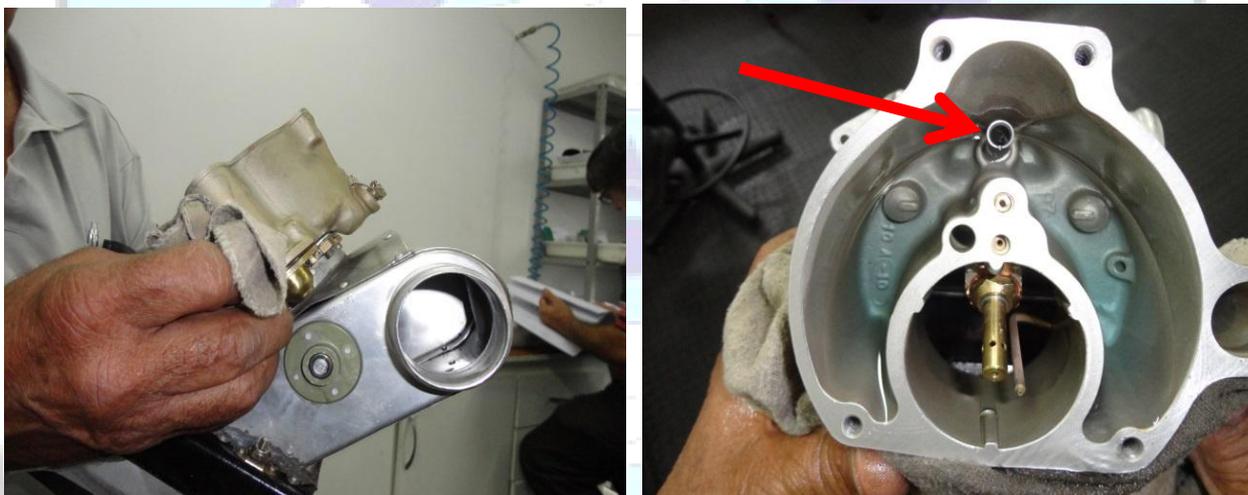
Figuras 8 e 9 – À esquerda, o carburador da aeronave em simulação de elevado ângulo de arfagem. À direita (seta), observa-se, para a mesma inclinação, a saída do injetor de descarga do carburador sem contato com o combustível existente na cuba.

Desse modo, em função das pesquisas realizadas, a hipótese mais consistente para explicar a falha de motor, ocorrida durante a arremetida no ar, é a de que o instrutor aplicou excessivo ângulo de arfagem durante a subida, vindo a acarretar insuficiente alimentação de combustível para a queima nos cilindros.
