COMANDO DA AERONÁUTICA CENTRO DE INVESTIGAÇÃO E PREVENÇÃO DE ACIDENTES AERONÁUTICOS

RELATÓRIO FINAL SIMPLIFICADO (SUMA)

DADOS DA OCORRÊNCIA			
Nº DA OCORRÊNCIA	DATA - HORA	INVESTIGAÇÃO	SUMA Nº
035/A/2014	15/FEV/2014 - 11:30 (UTC)	SERIPA VI	A-035/CENIPA/2014
CLASSIFICAÇÃO DA OCORRÊNCIA	TIPO DA OCORRÊNCIA	COORDENADAS	
ACIDENTE	FALHA DO MOTOR EM VOO	16°43'28"S	049°31'08"W
LOCALIDADE	MUNICÍPIO	UF	
FORA DE AERÓDROMO	TRINDADE	GO

DADOS DA AERONAVE		
MATRÍCULA	FABRICANTE	MODELO
PR-BRP	CESSNA AIRCRAFT	150L
OPERADOR	REGISTRO	OPERAÇÃO
AERoclube DE GOIÁS	PRI	INSTRUÇÃO

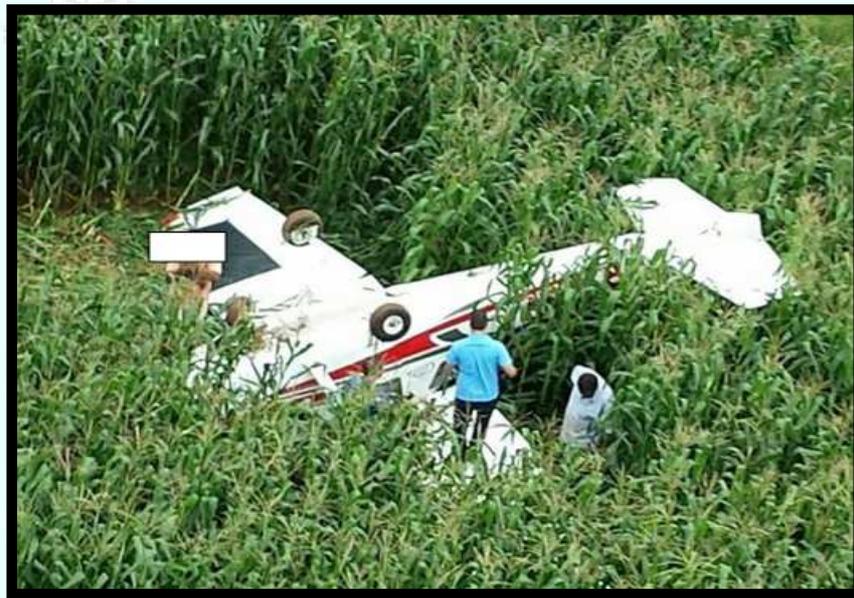
Durante a aproximação para pouso em um milharal, o trem de pouso do nariz colidiu contra um fio de baixa tensão, provocando o "pilonamento" da aeronave (Figura 1).

A aeronave teve danos substanciais.

Figura 1 - Estado geral da aeronave após o acidente.

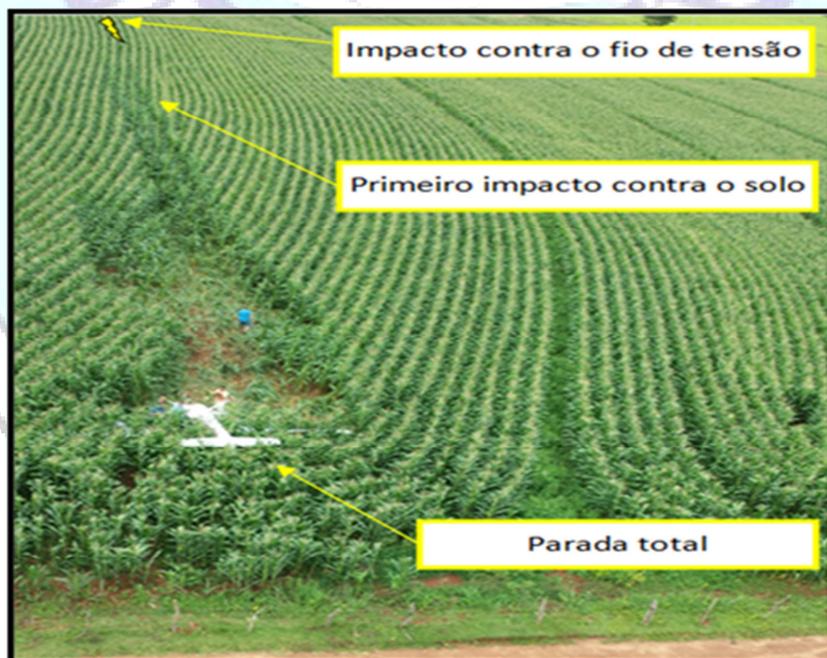
Figura 2 - Trajetória final da aeronave até a sua parada total.

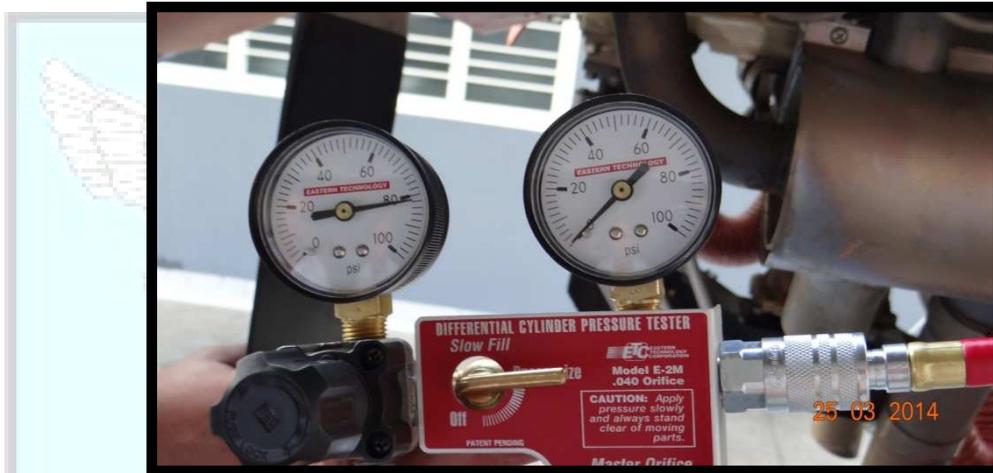
Em seguida, houve a verificação da compressão dos cilindros. Na verificação da compressão dos cilindros a frio, foi constatado que o cilindro 4 do motor estava inoperante (Figura 3).

Figura 3 - Verificação da compressão do cilindro 4 com o motor frio.

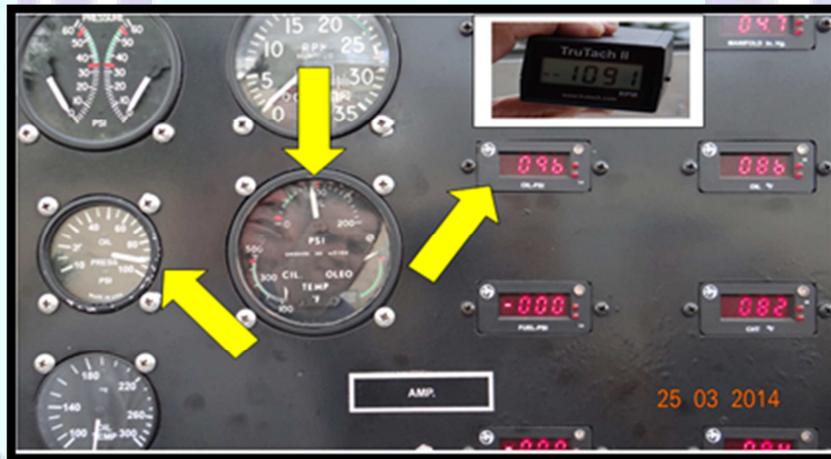
Observou-se que o cilindro 4 estava inoperante e que a pressão de óleo lubrificante estava muito elevada (Figura 4).

Figura 4 - Durante a verificação dos parâmetros do motor, observa-se que a pressão de óleo estava alta.

A aplicação da mola incorreta justifica a alta pressão do óleo que era, rotineiramente, observada na primeira partida do dia.

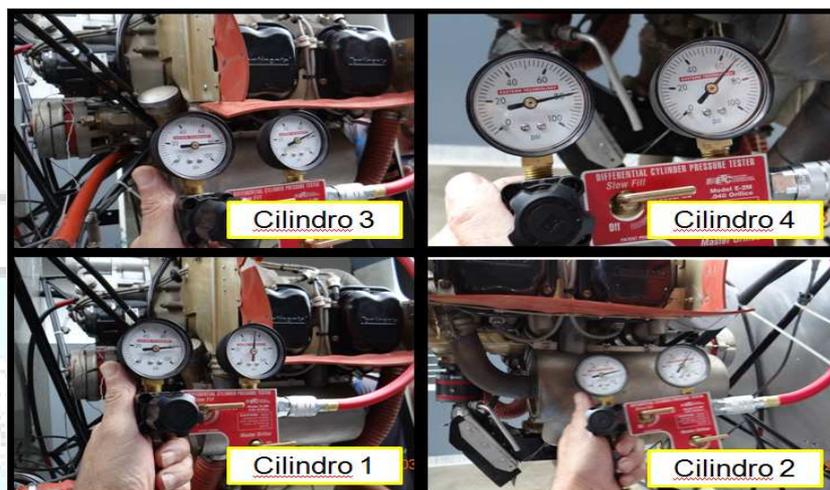
Foi realizado o seu corte e procedeu-se novamente a verificação da compressão dos cilindros do motor, de acordo com o manual do fabricante. O resultado dessa verificação é mostrado na Figura 5. Destaca-se que o cilindro 4 estava com a compressão normal.

Figura 5 - Verificação da compressão dos cilindros 3, 4, 1 e 2, após o funcionamento do motor.

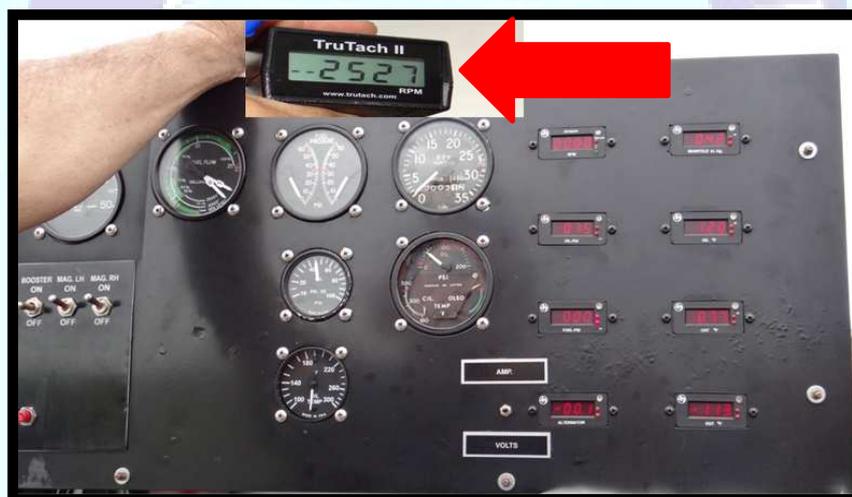
O motor foi transportado para o pátio do Aeródromo Santa Genoveva para a verificação do seu desempenho. Ele foi acionado e, após o seu aquecimento, foi acelerado até a sua rotação máxima, várias vezes desde a condição de potência mínima (“idle”), conforme Figura 6. Ele apresentou funcionamento normal, sem falha do cilindro 4.

Durante o aquecimento, observou-se mais uma vez que a pressão de óleo estava muito elevada.

Figura 6 - Vista geral dos parâmetros do motor no regime de rotação máxima. No destaque é mostrada a rotação do motor.

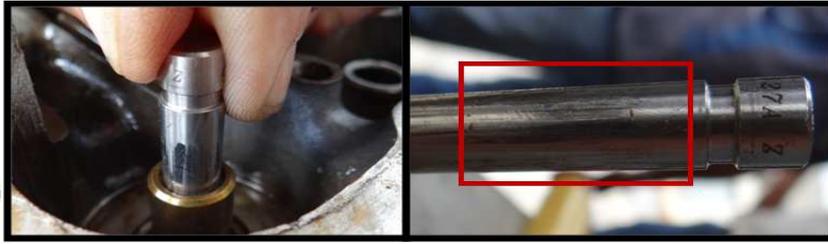
A discrepância foi encontrada na válvula de admissão do cilindro 4, que estava emperrada. Foi necessário esforço adicional para a sua remoção. A Figura 6 mostra as marcas na haste dessa válvula, resultantes do contato com a sua guia.

Figura 7 - Marcas observadas na haste da válvula de admissão do cilindro 4 com fortes ranhuras.

O cilindro 4 do motor apresentava problema dimensional entre a haste da válvula de admissão e a sua guia.

Internamente, o cilindro estava com temperatura normal de trabalho, visto que o motor se encontrava em *idle*. Como a válvula de admissão permaneceu com a sua temperatura normal de trabalho, eliminou a folga entre a guia e a haste da referida válvula. Isto provocou, inicialmente, o atrito anormal e, posteriormente, o emperramento da válvula com a sua guia.

O emperramento dessa válvula trouxe como conseqüência a perda de potência do motor. O resultado foi a sua falha observada no procedimento de arremetida, após o término do treinamento da simulação da pane.

Além disso, pode ter ocorrido, também, a deposição de chumbo, oriundo do combustível, ao longo do tempo, na haste da válvula ou na sua guia. Essa deposição pode ter reduzido a folga entre a referida haste e a sua guia.

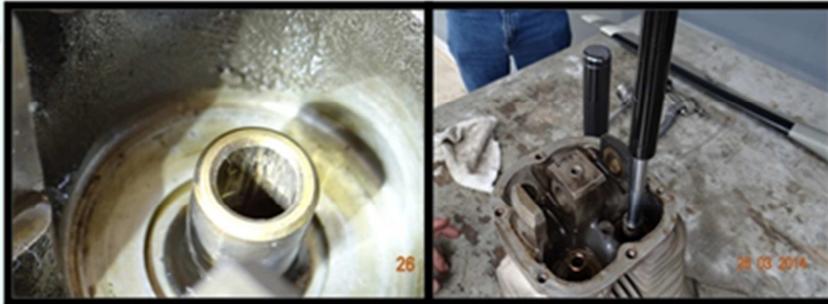
A Figura 8 mostra a região da guia dessa válvula em que ocorreram as ranhuras. A inspeção dimensional dessa guia de válvula foi realizada com o calibre “go/no-go”. O calibre com menor diâmetro não passou através da guia.

Figura 8 - Vista geral da guia de válvula de admissão do cilindro 4 com fortes marcas de ranhuras e verificação com o calibre “go/no-go” do diâmetro da guia da válvula de admissão do cilindro 4.

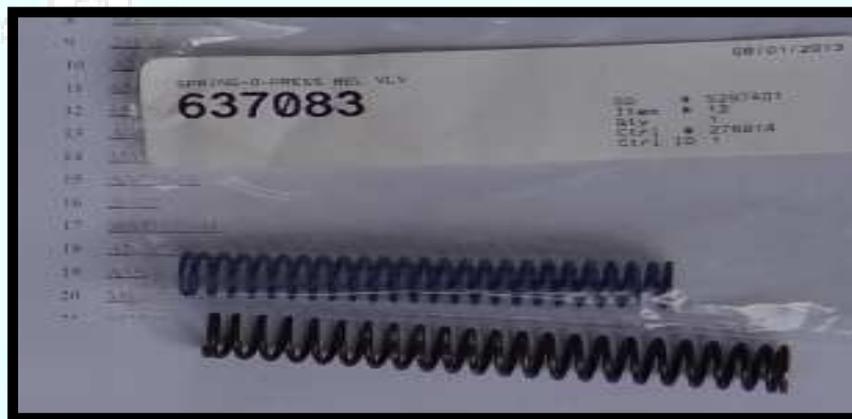
Por meio da desmontagem da válvula reguladora de pressão de óleo do motor, constatou-se que a mola empregada não era a aplicável a este modelo de motor.

A Figura 9 apresenta, além da mola aplicável (na embalagem), segundo o manual do fabricante, a mola encontrada nessa válvula reguladora de pressão.

Uma comparação visual permite observar que a mola recomendada é menor que a mola que estava instalada no motor.

Entretanto, considerando o acidente como resultado de uma interação entre condições latentes e falhas ativas constatou-se que a não observação do manual para instalação da mola adequada pelo mecânico responsável, bem como a inspeção inadequada do referido serviço, foram elementos que contribuíram para a condição adversa apresentada.

Figura 9 - Comparação com a mola (embalagem) que deveria ser montada de acordo com o manual do motor.
