**COMANDO DA AERONÁUTICA**  
**CENTRO DE INVESTIGAÇÃO E PREVENÇÃO DE**  
**ACIDENTES AERONÁUTICOS**

**RELATÓRIO FINAL**  
**A - Nº 040/CENIPA/2011**

<b><u>OCORRÊNCIA:</u></b>	<b>ACIDENTE</b>
<b><u>AERONAVE:</u></b>	<b>PR-CCO</b>
<b><u>MODELO:</u></b>	<b>RH-44</b>
<b><u>DATA:</u></b>	<b>30SET2010</b>

O presente Relatório Final refere-se ao acidente com a aeronave PR-CCO, modelo RH-44, ocorrido em 30SET2010, classificado como perda de controle no solo.

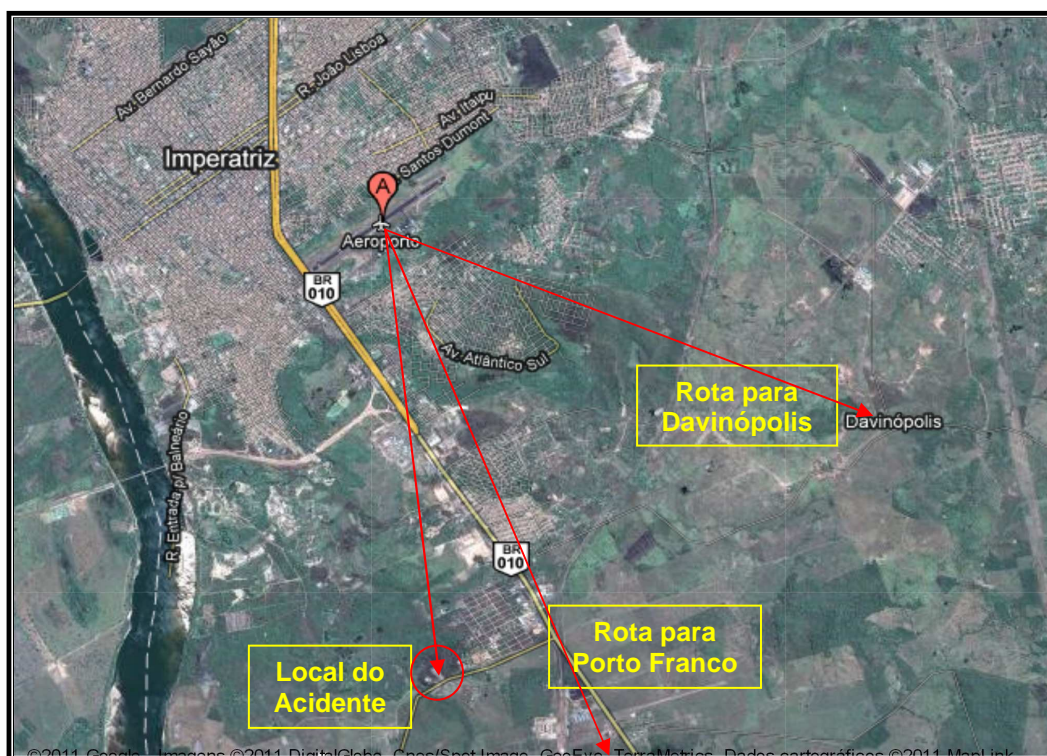
Segundo testemunhas, a aeronave teria como destino a localidade de Porto Franco, MA, inclusive a rota executada pelo piloto evidenciava uma proa próxima ao rumo para a localidade de Porto Franco, MA.

Foto 01: Trajetória da aeronave

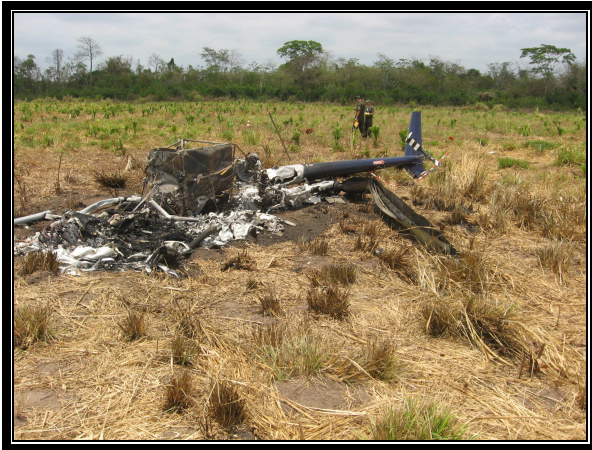
A aeronave ficou completamente destruída pelo fogo.

O helicóptero teve toda a fuselagem, motor e asa rotativa danificada, pois ficou, aproximadamente, mais de vinte minutos sobre a ação do fogo.

Foto 02: Aeronave após acidente.

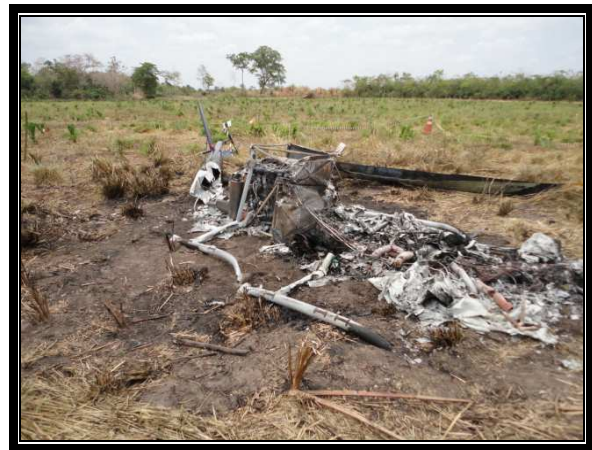
O local do acidente caracterizava-se por apresentar um terreno bastante irregular, com presença de valas provenientes de antigas plantações.

Foto 03: Terreno com solo irregular.

O terreno do local onde o piloto efetuou o pouso apresentava diversas irregularidades, pois existiam diversas valas decorrentes de uma plantação.

É provável que, no momento do pouso, quando o piloto apoiou os esquis do helicóptero no solo, um dos esquis tenha ficado sobre uma vala (depressão), ocasionando a inclinação do helicóptero.

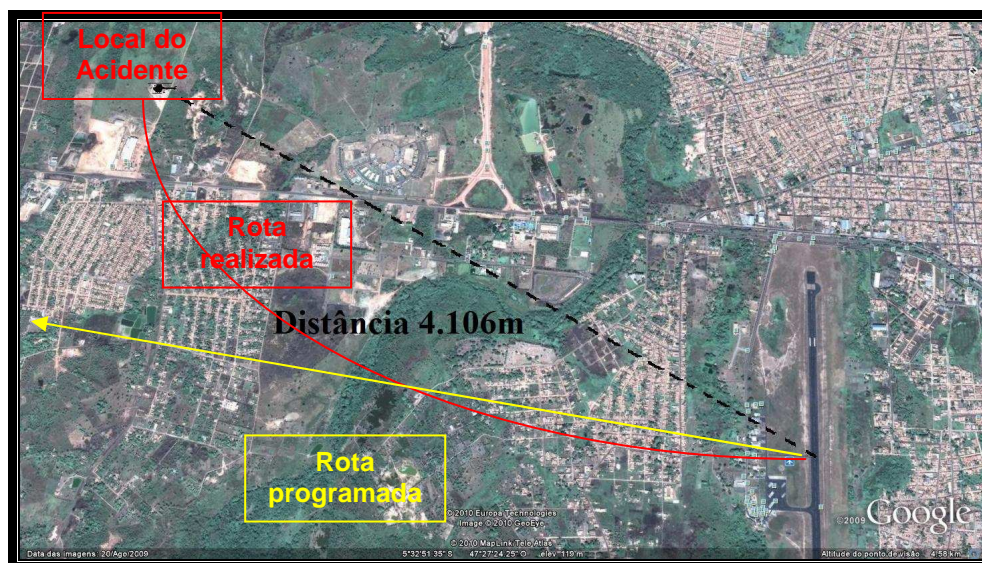
Foto 04: Trajetória de voo da aeronave.

Não foi possível determinar o motivo pelo qual o piloto tentou realizar o pouso naquele local, pois o rumo ideal para a cidade de Porto Franco, MA, situava-se mais à esquerda.
