COMANDO DA AERONÁUTICA
CENTRO DE INVESTIGAÇÃO E PREVENÇÃO DE
ACIDENTES AERONÁUTICOS

RELATÓRIO FINAL
A - Nº 049/CENIPA/2012

<u>OCORRÊNCIA:</u>	ACIDENTE
<u>AERONAVE:</u>	PR-DAN
<u>MODELO:</u>	R44 II
<u>DATA:</u>	15 SET 2010

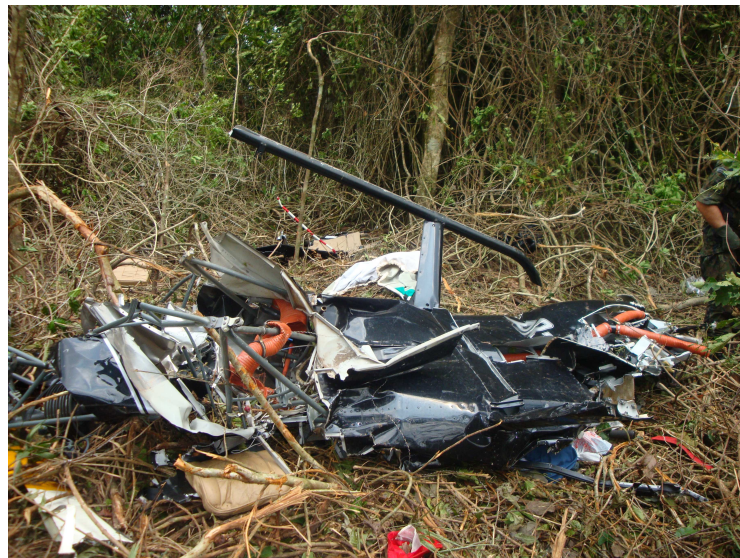
Figura Nº2 situação dos destroços

O impacto da aeronave contra a árvore se deu com potência, acarretando, em razão da grande energia, a abertura de uma pequena clareira ao redor dos destroços, considerados concentrados, apesar de alguns componentes terem sido encontrados ao redor, como pedaços do painel, carenagens, porta, motor do helicóptero, manual de operação do equipamento, etc.

Durante a operação de resgate das vítimas, foi observado pelo piloto do helicóptero da FAB que pedaços do painel, do esqui da aeronave e da carenagem da capota do motor, estavam nas copas das árvores, localizadas após a árvore do primeiro impacto, ao redor da aeronave.

A cabine do helicóptero foi a que mais sofreu com o impacto, tendo sido totalmente destruída.

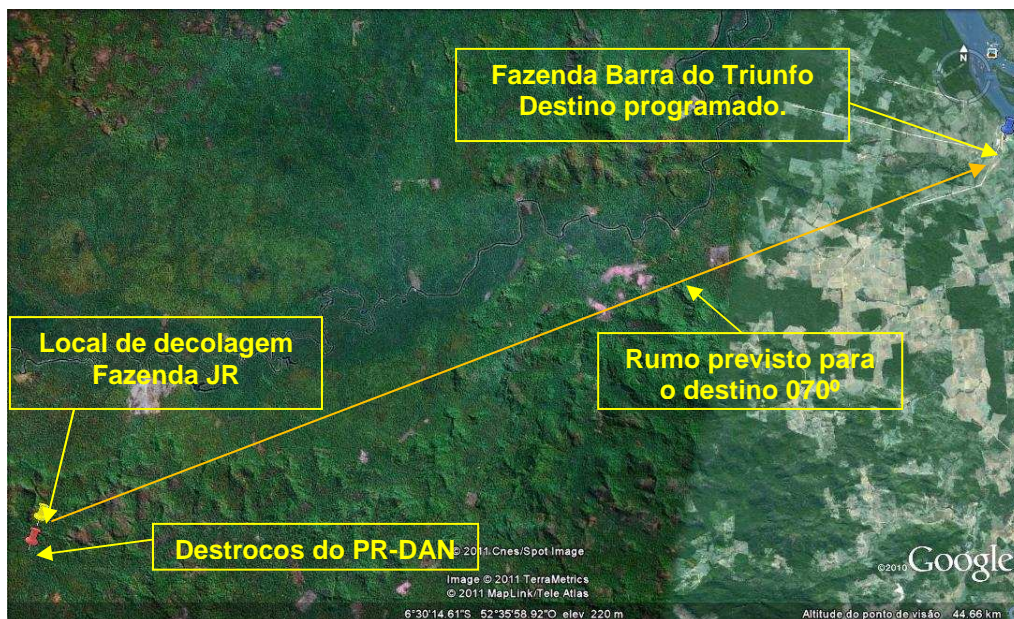
Figura 03 Localização dos pontos de decolagem, de pouso pretendido e do local do acidente.

O helicóptero foi encontrado no rumo 200°, ao invés de 070°, que era o rumo correto para a sede da fazenda Barra do Triunfo.

O piloto estava voando numa direção defasada em, aproximadamente, 130° do local de pouso pretendido.
