# COMANDO DA AERONÁUTICA CENTRO DE INVESTIGAÇÃO E PREVENÇÃO DE ACIDENTES AERONÁUTICOS

## RELATÓRIO FINAL SIMPLIFICADO (SUMA)

DADOS DA OCORRÊNCIA					
Nº DA OCORRÊNCIA	DATA - HORA	INVESTIGAÇÃO	SUMA Nº		
123/A/2013	04/JUL/2013- 14:30 (UTC)	SERIPA VI	A-123/CENIPA/2013		
CLASSIFICAÇÃO DA OCORRÊNCIA	TIPO DA OCORRÊNCIA		COORDENADAS		
ACIDENTE	PERDA DE CONTROLE EM VOO		15°55'58"S	048°49'02"W	
LOCALIDADE		MUNICÍPIO		UF	
CORUMBÁ DE GOIÁS		CORUMBÁ DE GOIÁS		GO

DADOS DA AERONAVE					
MATRÍCULA	FABRICANTE			MODELO	
PR-DCM	ROBINSON HELICOPTER			R44	
OPERADOR			REGISTRO	OPERAÇÃO	
PARTICULAR			TPP	PRIVADA

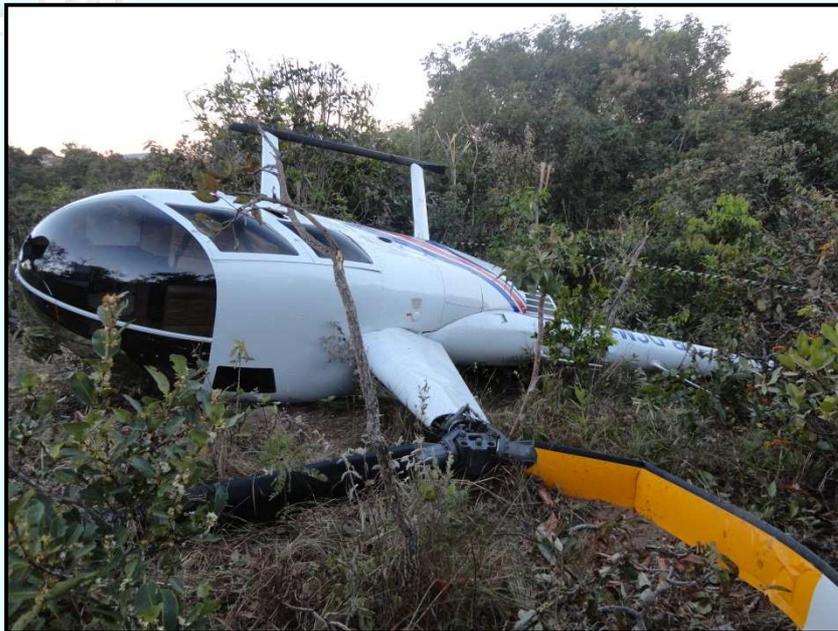
Figura 1 - Estado geral da aeronave após o acidente.

Duas condições observadas no rotor principal da aeronave (figura 1) são comuns em acidentes com helicópteros envolvendo baixa RPM, a deformação para cima (conicidade) e a ausência de danos substanciais nas pás. Essas características denotam que, no momento do impacto, a rotação no rotor principal era baixa.

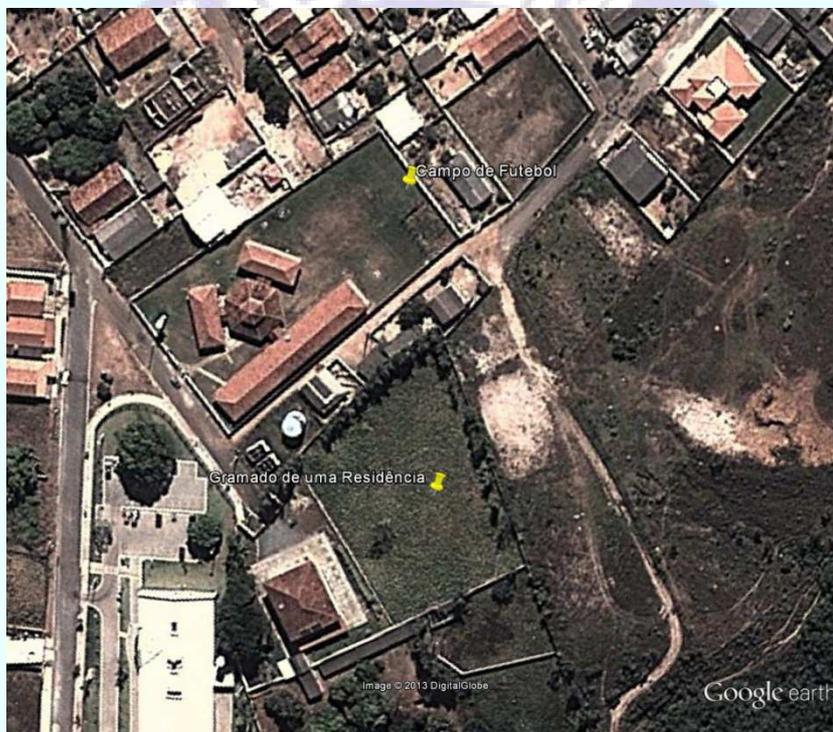
A segunda área escolhida tratava-se de um campo de futebol situado dentro de uma escola infantil, distante 90m do primeiro terreno. A segunda área de pouso também não era homologada para o pouso de helicópteros.

Figura 2 - Vista aérea dos campos de pouso escolhidos pelo piloto do PR-DCM.

Ao selecionar estes locais de pouso, o piloto descumpriu o que está previsto no Regulamento Brasileiro de Homologação Aeronáutica (RBHA 91.327) da Agência Nacional de Aviação Civil (Operação de Helicópteros em Locais não Homologados ou Registrados) no que se refere aos itens: (a)(3), (a)(7)(iii) e (a)(7)(iv).

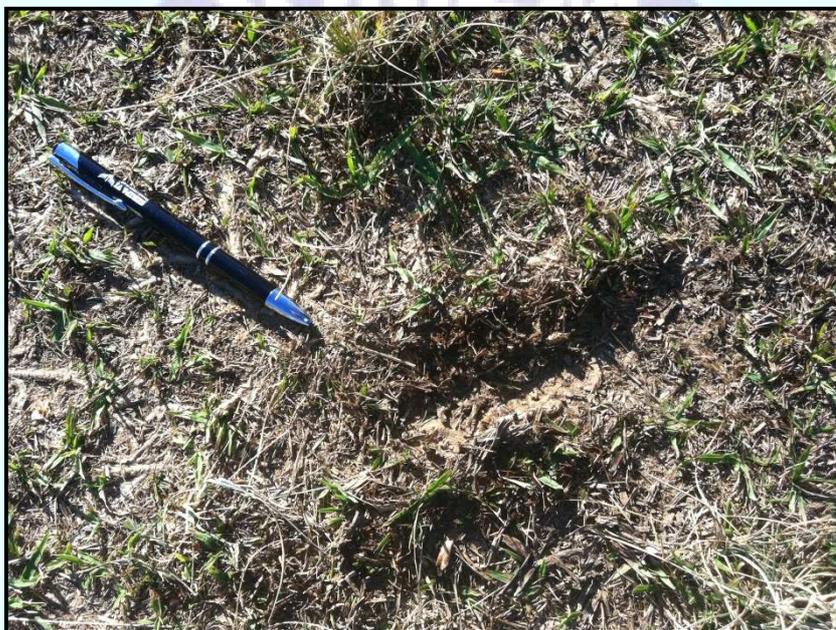
Durante a aproximação e pouso no campo da escola, a aeronave enfrentou os efeitos de rajadas de vento e tocou no gramado sem obter o apoio completo dos esquis no solo. O helicóptero oscilou longitudinalmente, tocando a parte dianteira e traseira dos esquis alternadamente no piso.

Figura 3 - Marca de um dos toques do esqui no solo.

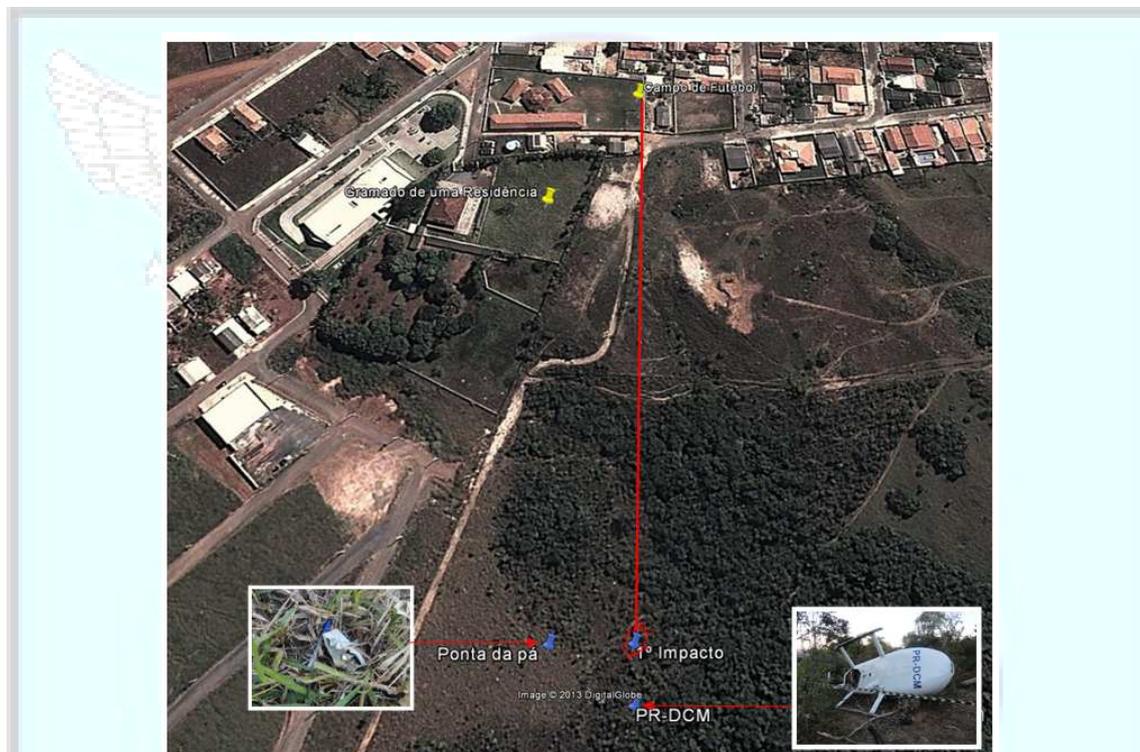
O piloto tentou realizar uma arremetida imprimindo velocidade à frente, porém a diminuição da rotação permitiu apenas que a aeronave percorresse uma distância

horizontal de 300m, em uma trajetória descendente, que culminou na colisão contra o solo.

Figura 4 - Trajetória descendente do helicóptero (ponto do 1º impacto). Local onde a aeronave parou após a queda. Local onde foi localizada a peça mais distante (pedaço da ponta da pá).
