CENTRO DE INVESTIGAÇÃO E PREVENÇÃO DE ACIDENTES AERONÁUTICOS

RELATÓRIO FINAL SIMPLIFICADO (SUMA)

DADOS DA OCORRÊNCIA			
Nº DA OCORRÊNCIA	DATA - HORA	INVESTIGAÇÃO	SUMA Nº
150/A/2013	21/AGO/2013 - 14:45 (UTC)	SERIPA V	A-150/CENIPA/2013
CLASSIFICAÇÃO DA OCORRÊNCIA	TIPO DA OCORRÊNCIA	COORDENADAS	
ACIDENTE	COLISÃO COM OBSTÁCULOS NO SOLO	27°09'59"S	048°37'21"W
LOCALIDADE	MUNICÍPIO	UF	
CONDOMÍNIO COSTA ESMERALDA	PORTO BELO	SC

DADOS DA AERONAVE		
MATRÍCULA	FABRICANTE	MODELO
PR-DUH	ROBINSON HELICOPTER	R44 II
OPERADOR	REGISTRO	OPERAÇÃO
POWER AVIATION IMPORTAÇÃO LTDA	TPP	PRIVADA

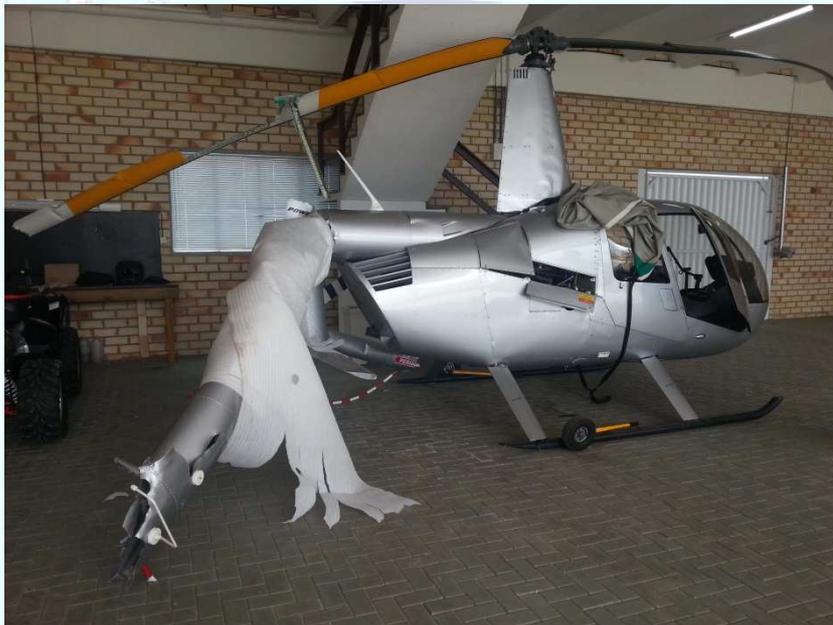
O helicóptero teve danos substanciais no rotor principal, no rotor cauda, no cone de cauda e na fuselagem.

Figura 1 - Danos ao helicóptero.

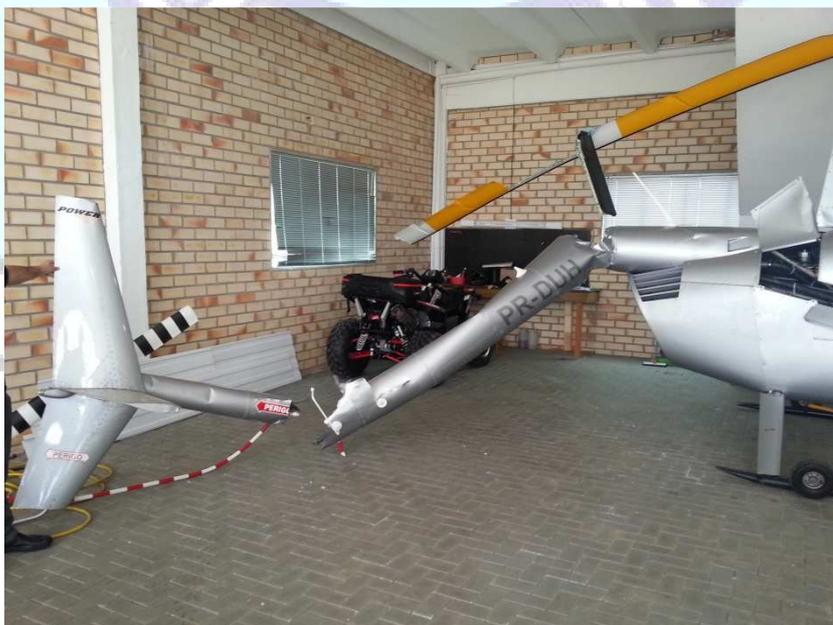
Figura 2 - Danos ao helicóptero.

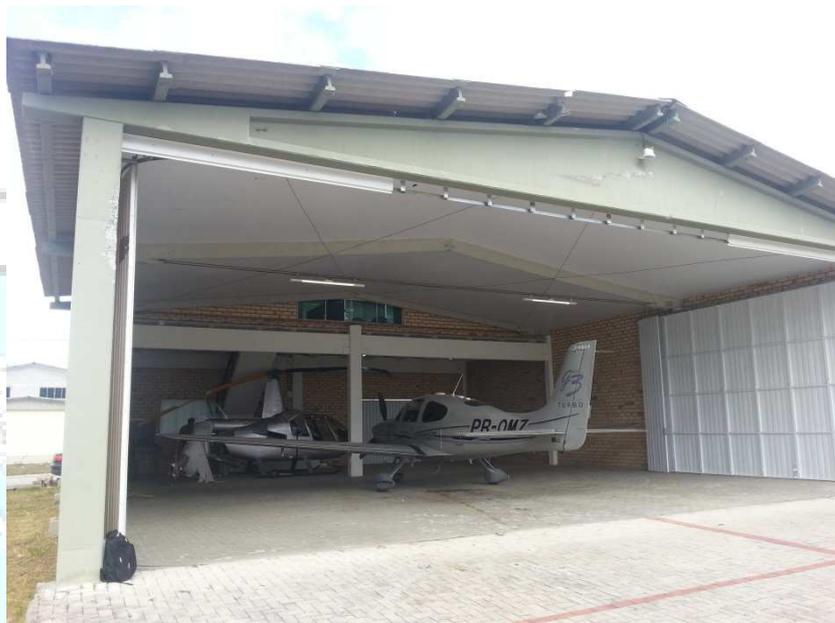
Após o desembarque dos passageiros em SDEN, o piloto, a fim de reposicionar o helicóptero na área do pátio de manobras, colidiu o rotor principal contra a parte superior da coluna e porta do hangar.

Figura 3 - Danos causados na parte externa do hangar.

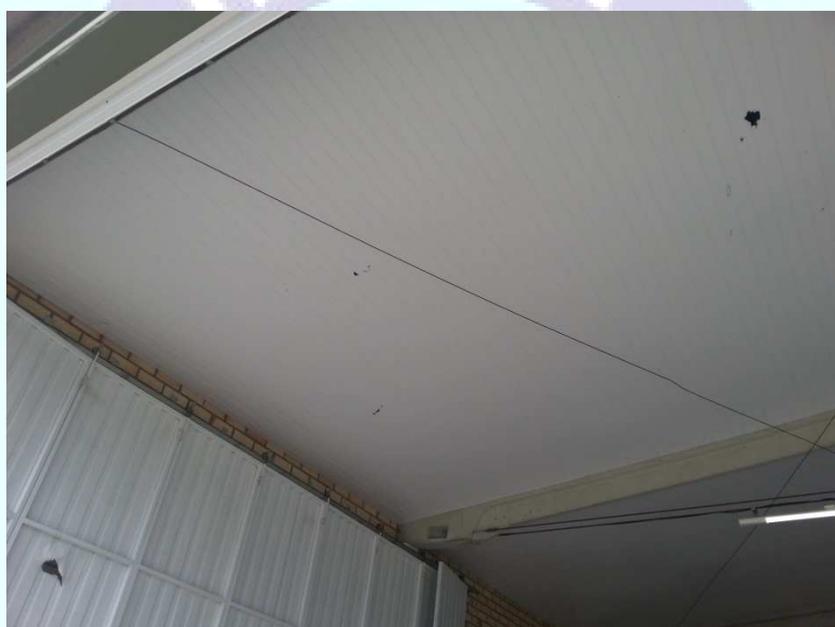
Figura 4 - Danos causados na parte interna do hangar.
