COMANDO DA AERONÁUTICA
CENTRO DE INVESTIGAÇÃO E PREVENÇÃO DE
ACIDENTES AERONÁUTICOS

RELATÓRIO FINAL
A - Nº 114/CENIPA/2012

<u>OCORRÊNCIA:</u>	ACIDENTE
<u>AERONAVE:</u>	PR-EBM
<u>MODELO:</u>	AT-802
<u>DATA:</u>	27ABR2010

O presente Relatório Final refere-se ao acidente com a aeronave PR-EBM, modelo AT-802, ocorrido em 27ABR2010, classificado como perda de controle em voo.

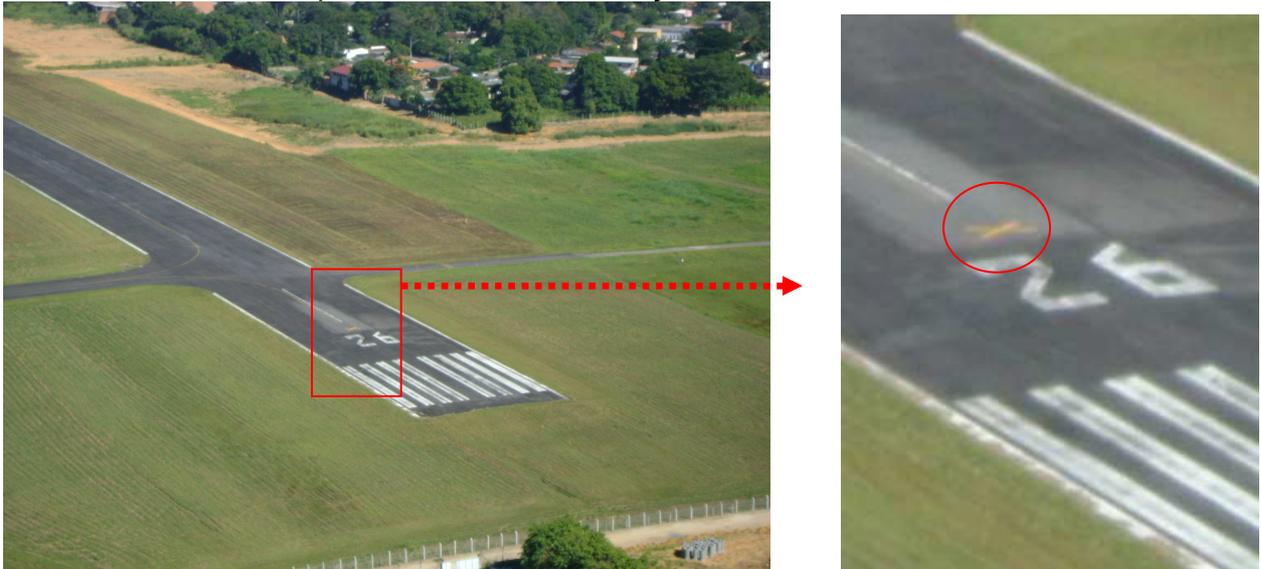
Figura 01 – Visualização da sinalização de interdição da pista

Esta sinalização, entretanto, não estava em conformidade com o modelo da subparte “E” do RBAC 154, item 154.401 e, por possuir dimensões reduzidas, prejudicava a visualização por parte dos pilotos.

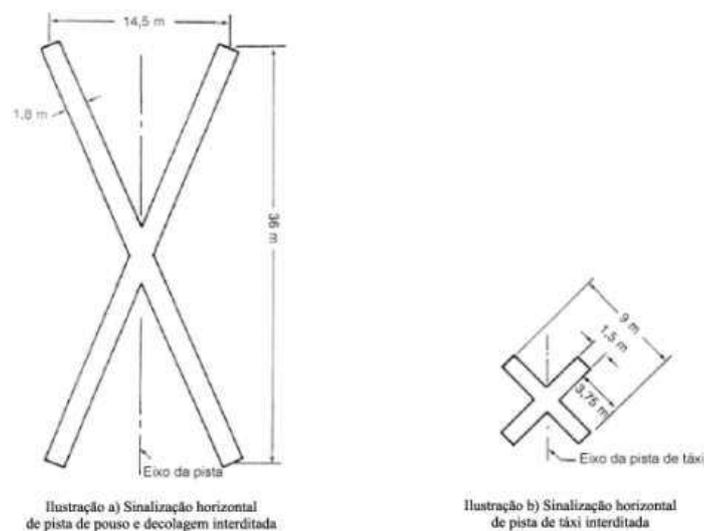
Figura 02 – Modelo da sinalização de interdição da pista prevista no RBAC 154

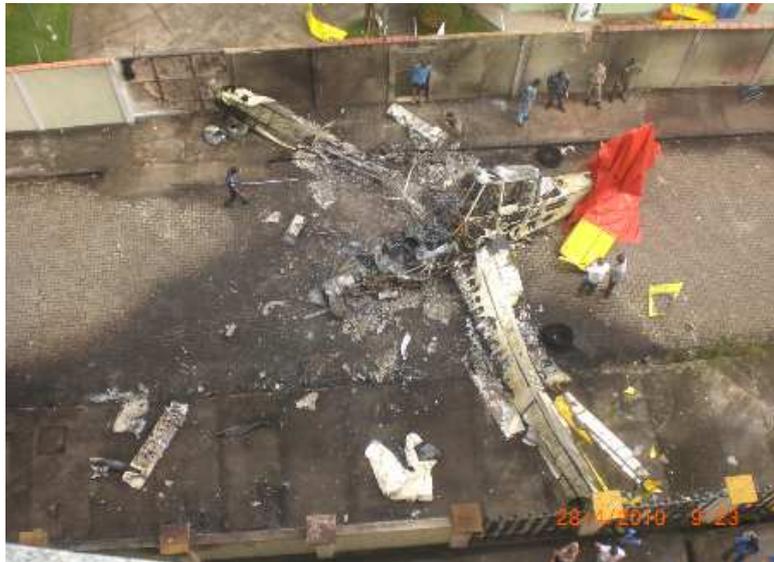
De acordo com as marcas encontradas, o primeiro impacto da aeronave ocorreu com a roda da bequilha traseira no telhado de uma casa, posteriormente com o muro dessa casa, seguida da colisão contra um poste da rede elétrica pública.

Após, a aeronave chocou-se violentamente contra o solo, incendiando-se.

A aeronave ficou totalmente destruída pelo fogo. O calor das chamas afetou o muro de uma casa e um edifício próximo.

Figura 03 – Disposição final dos destroços da aeronave

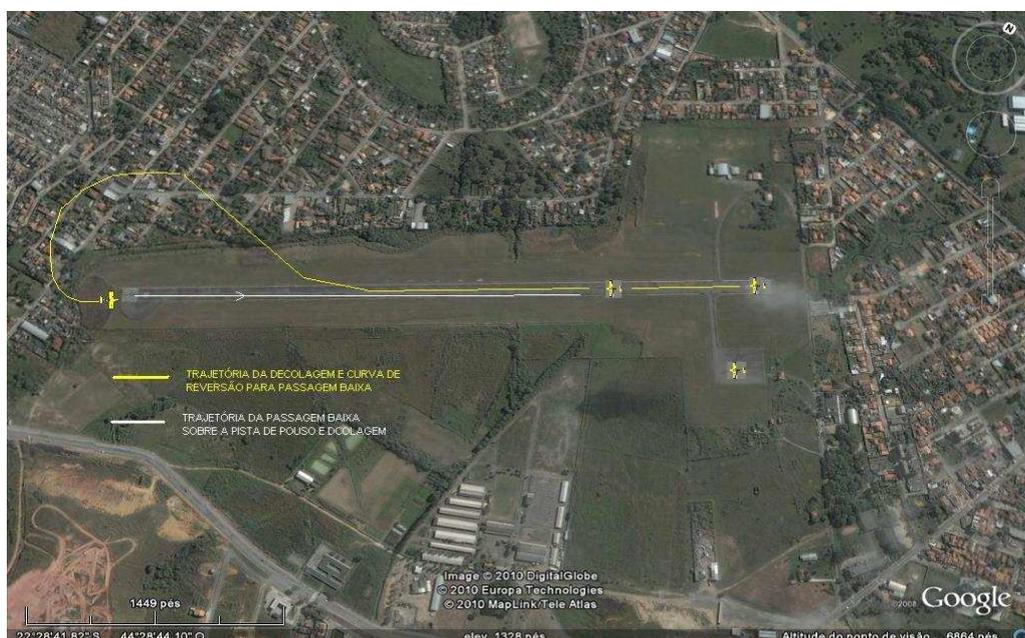
Durante a segunda saída, o piloto decolou da cabeceira 26 e, ao cruzar a cabeceira 08, realizou uma manobra com curva à direita, revertendo em curva à esquerda (manobra conhecida como “balão”), retornando ao eixo da pista para uma passagem baixa no sentido contrário 08 / 26, conforme figura abaixo.

Figura 04: Representação da trajetória da decolagem, com reversão para enquadramento para passagem baixa sobre a pista, segundo relato de testemunhas.

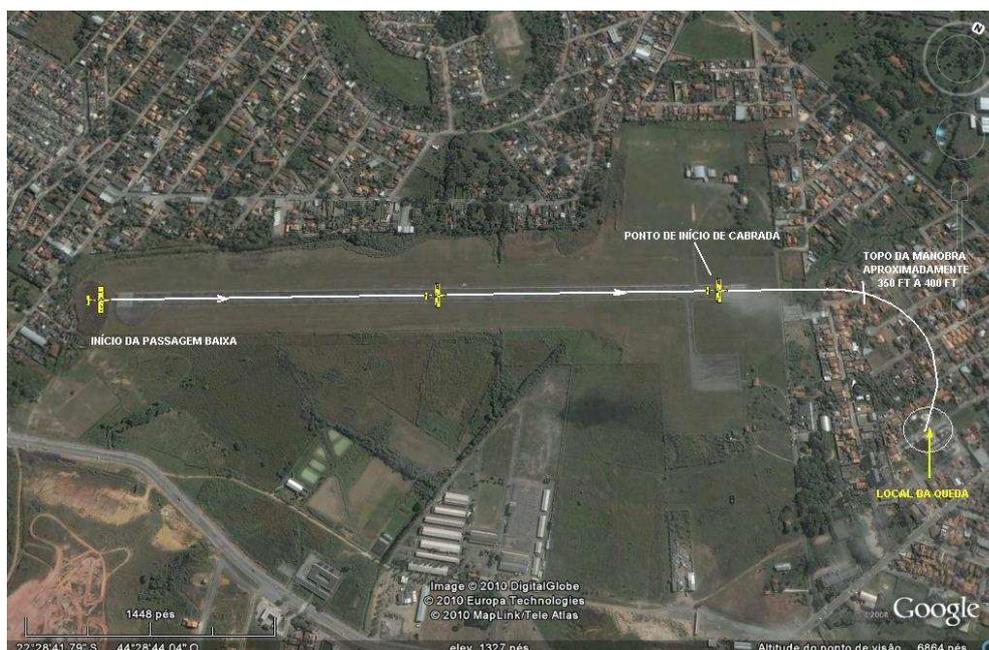
Após a passagem baixa, a aeronave efetuou uma ascensão abrupta com grande ângulo de arfagem, seguida de uma inclinação de aproximadamente 45° de inclinação. Neste momento, o piloto perdeu o controle, vindo a chocar contra o solo, em uma rua da cidade.

Figura 05 – Trajetória da aeronave, conforme relato de testemunhas
