COMANDO DA AERONÁUTICA
CENTRO DE INVESTIGAÇÃO E PREVENÇÃO DE
ACIDENTES AERONÁUTICOS
SUMA DE INVESTIGAÇÃO

DADOS DA OCORRÊNCIA			
Nº DA OCORRÊNCIA	DATA - HORA	INVESTIGAÇÃO	SUMA Nº
009/A/2013	19/JAN/2013 - 13:30 (UTC)	SERIPA V	A-009/CENIPA/2013
CLASSIFICAÇÃO DA OCORRÊNCIA	TIPO DA OCORRÊNCIA	COORDENADAS	
ACIDENTE	FALHA DO MOTOR EM VOO	23°11'02"S	050°46'43"W
LOCALIDADE	MUNICÍPIO	UF	
ZONA RURAL	CORNÉLIO PROCÓPIO	PR

DADOS DA AERONAVE		
MATRÍCULA	FABRICANTE	MODELO
PR-EJB	CESSNA AIRCRAFT	152
OPERADOR	REGISTRO	OPERAÇÃO
E.J. ESCOLA DE AERONÁUTICA LTDA.	PRI	INSTRUÇÃO

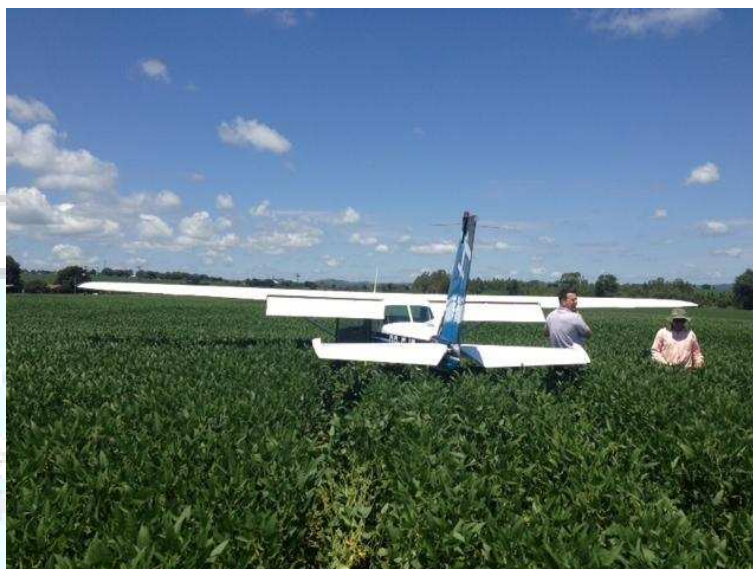
A tripulação decidiu realizar o corte do motor e um pouso de emergência numa área de plantação de soja, localizada no município de Cornélio Procópio-PR.

Figura 1 - Vista da aeronave, após o pouso na plantação.

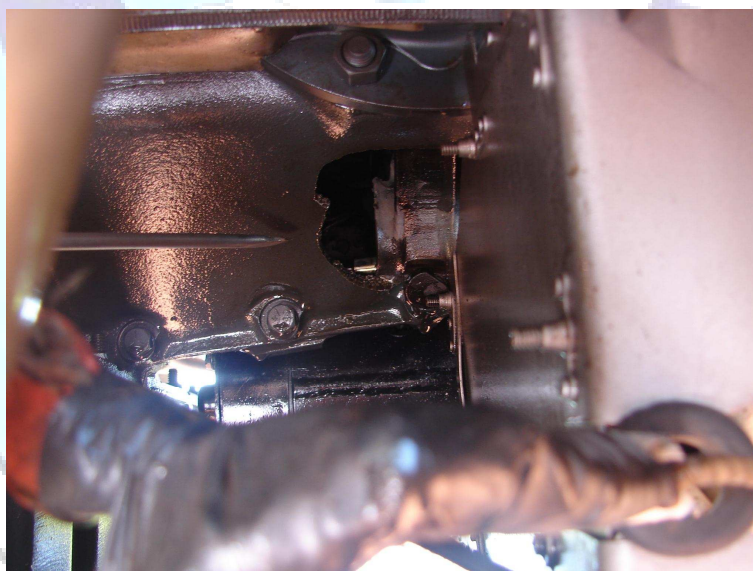
Foi constatado que, durante a última revisão geral, não foram instalados dois plugues de pistão, P/N LW11625, no pino do pistão (cilindro N° 4), o que provocou um desgaste do pistão e a produção de limalha.

A limalha comprometeu a lubrificação interna do motor, provocando a quebra de componentes internos.

Figura 2 - Danos no cárter do motor.
