**COMANDO DA AERONÁUTICA**  
**CENTRO DE INVESTIGAÇÃO E PREVENÇÃO DE**  
**ACIDENTES AERONÁUTICOS**  
**SUMA DE INVESTIGAÇÃO**

DADOS DA OCORRÊNCIA			
<b>Nº DA OCORRÊNCIA</b>	<b>DATA - HORA</b>	<b>INVESTIGAÇÃO</b>	<b>SUMA Nº</b>
023/A/2013	31/JAN/2013 - 11:07 (UTC)	SERIPA V	A-023/CENIPA/2013
<b>CLASSIFICAÇÃO DA OCORRÊNCIA</b>	<b>TIPO DA OCORRÊNCIA</b>	<b>COORDENADAS</b>	
ACIDENTE	POUSO BRUSCO	29°09'59"S	048°37'21"W
<b>LOCALIDADE</b>	<b>MUNICÍPIO</b>	<b>UF</b>	
AERÓDROMO DE COSTA ESMERALDA (SDEN)	PORTO BELO	SC

DADOS DA AERONAVE		
<b>MATRÍCULA</b>	<b>FABRICANTE</b>	<b>MODELO</b>
PR-FLP	CESSNA AIRCRAFT	152
<b>OPERADOR</b>	<b>REGISTRO</b>	<b>OPERAÇÃO</b>
FLORIPA FLIGHT TRAINING ESCOLA DE AVIAÇÃO CIVIL LTDA.	PRI	INSTRUÇÃO

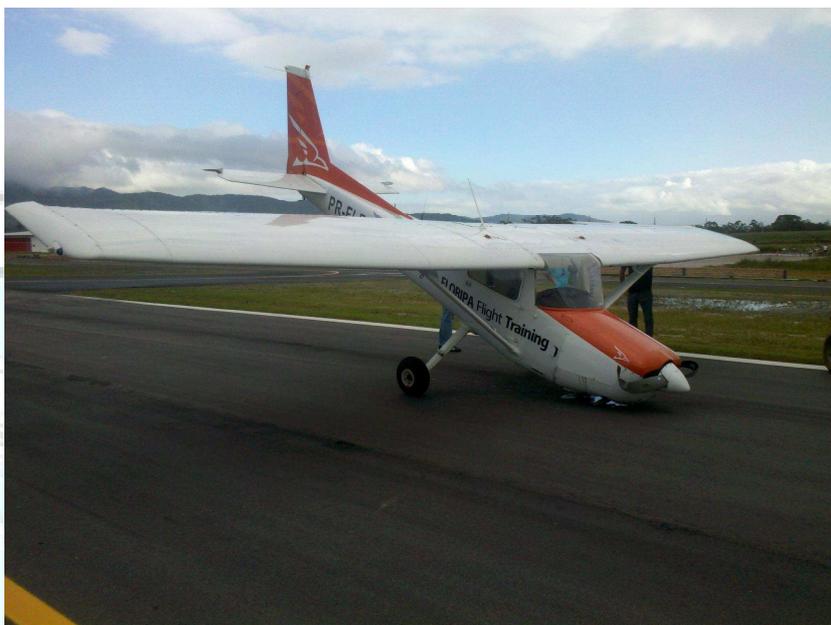
A aeronave teve danos no trem de pouso do nariz, hélice e motor.

Figura 1 - Posição de parada da aeronave sobre a pista.

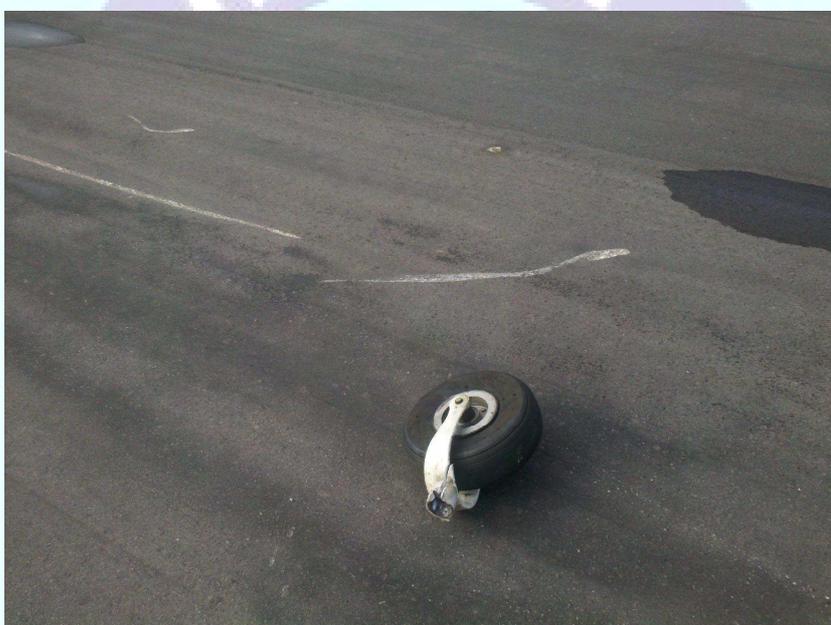
O piloto-aluno aplicou manche à frente na tentativa de retornar à pista e, neste momento, a aeronave tocou bruscamente o solo com o trem de pouso do nariz, o qual quebrou.

Figura 2 - Roda do trem de pouso do nariz e marcas deixadas pela aeronave sobre a pista.
