COMANDO DA AERONÁUTICA
CENTRO DE INVESTIGAÇÃO E PREVENÇÃO DE
ACIDENTES AERONÁUTICOS

RELATÓRIO FINAL
A - 056/CENIPA/2013

<u>OCORRÊNCIA:</u>	ACIDENTE
<u>AERONAVE:</u>	PR-FMM
<u>MODELO:</u>	AT-502B
<u>DATA:</u>	08ABR2011

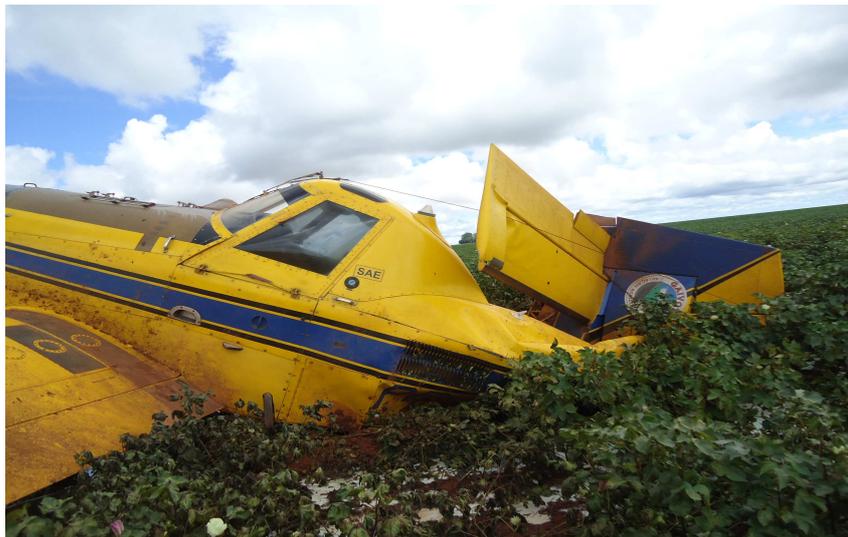
A aeronave teve danos graves no trem de pouso auxiliar, nos estabilizadores vertical e horizontal, no leme direcional, no profundor e na fuselagem traseira.

Ao ultrapassar a cabeceira 12, a aeronave ingressou em uma plantação de algodão, colidindo contra pedras e valetas localizadas a 150 metros além dos limites da pista. Os destroços ficaram concentrados no local.

Na tentativa de abortar a decolagem, a carga que estava no *hopper* foi alijada, mas a aeronave ultrapassou a cabeceira 12, vindo a colidir com pedras e valetas localizadas 150 metros à frente.

Figura 1- Situação da aeronave após a ocorrência.

De acordo com os cálculos efetuados para determinar o peso total no momento da decolagem chegou-se ao dado de que a aeronave estava com, aproximadamente, 850kg além do peso máximo de decolagem previsto pelo fabricante.

Dessa forma, é possível concluir que a aeronave não saiu do solo ao atingir a velocidade de rotação, em razão do excesso de peso no momento da decolagem.

Atuar junto as Empresas de Aviação Agrícola, a fim de alertar os pilotos para o correto planejamento do voo, observando, principalmente, o cálculo do peso do defensivo agrícola colocado no *hopper* da aeronave, visando à operação dentro dos parâmetros previstos pelos fabricantes.
