CENTRO DE INVESTIGAÇÃO E PREVENÇÃO DE ACIDENTES AERONÁUTICOS

RELATÓRIO FINAL SIMPLIFICADO (SUMA)

DADOS DA OCORRÊNCIA			
Nº DA OCORRÊNCIA	DATA - HORA	INVESTIGAÇÃO	SUMA Nº
025/A/2014	05/FEV/2014 - 10:00 (UTC)	SERIPA V	A-025/CENIPA/2014
CLASSIFICAÇÃO DA OCORRÊNCIA	TIPO DA OCORRÊNCIA	COORDENADAS	
ACIDENTE	PERDA DE CONTROLE EM VOO	25°57'18"S	048°50'35"W
LOCALIDADE	MUNICÍPIO	UF	
ZONA RURAL	GARUVA	SC

DADOS DA AERONAVE		
MATRÍCULA	FABRICANTE	MODELO
PR-GLP	PIPER AIRCRAFT	PA-25-235
OPERADOR	REGISTRO	OPERAÇÃO
SERAGRI SERVIÇOS AERO AGRÍCOLAS LTDA	S05	AGRÍCOLA

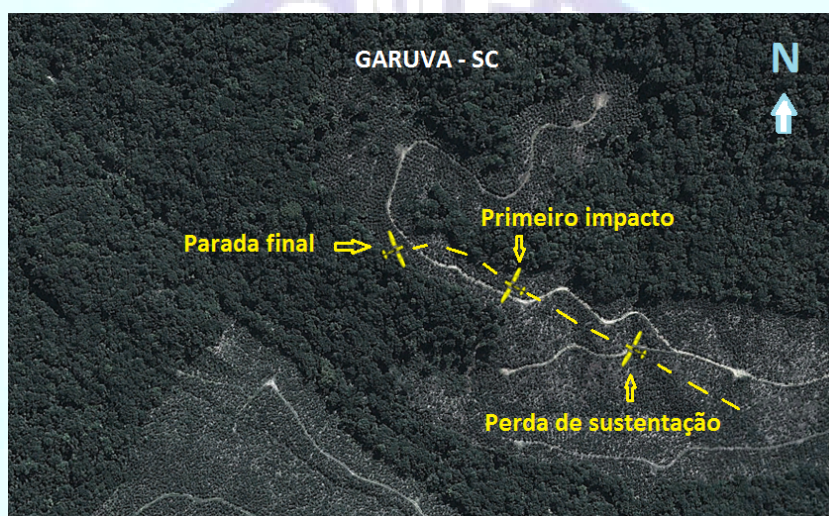
Durante o terceiro voo, após ter realizado um tiro longo, em subida, próximo de uma área onde havia presença de morros, a aeronave perdeu sustentação, apesar de o piloto ter aplicado todo o motor, o qual respondeu corretamente.

O piloto tentou realizar curva à direita para evitar a colisão da aeronave contra as árvores que se encontravam à frente, todavia acabou colidindo contra o solo.

Figura 1 – Trajetória da aeronave.

A investigação chegou à conclusão que o piloto não atentou para um planejamento adequado do voo, pois não levou em consideração o desempenho da aeronave e, também, não avaliou as características do relevo no qual estava realizando a operação aeragrícola (área montanhosa).

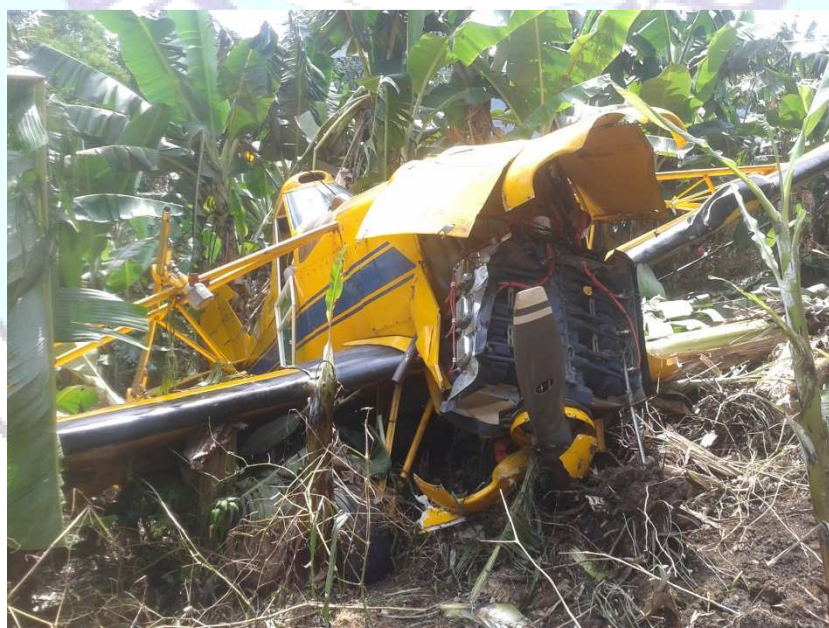
A aeronave teve danos substanciais no motor, na hélice, na fuselagem e nas asas.

Figura 2 – Posição da aeronave após colisão com o solo.
