COMANDO DA AERONÁUTICA
CENTRO DE INVESTIGAÇÃO E PREVENÇÃO DE
ACIDENTES AERONÁUTICOS

RELATÓRIO FINAL
IG - 014/CENIPA/2013

| <u>OCORRÊNCIA:</u> | INCIDENTE GRAVE |
| <u>AERONAVE:</u> | PR-GUL |

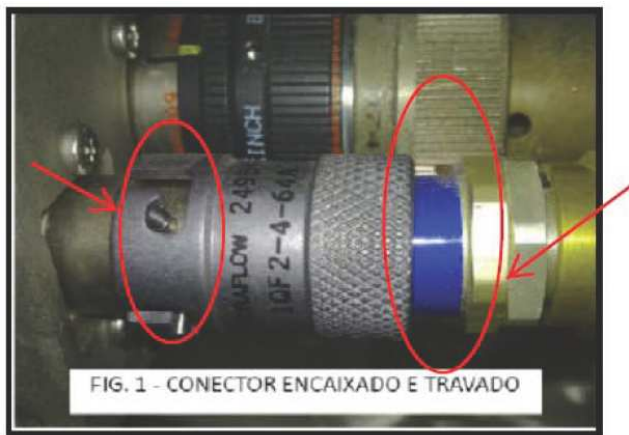
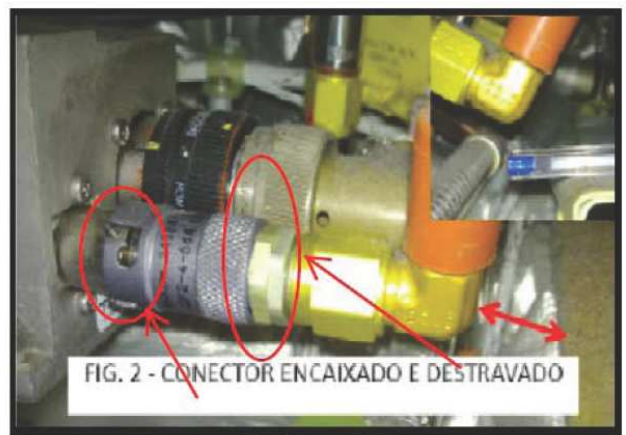
Em um dos exames previstos, verificou-se que a mangueira *HOSE ASSY - P/N B394DDB0106D* do ADM (*Air Data Module*) esquerdo não estava conectada, possibilitando assim uma fuga de ar proveniente do tubo de *pitot* do lado esquerdo, que alimenta os instrumentos do comandante e diversos outros sistemas da aeronave conforme as Figuras 1 e 2.

Figura 1 e 2 - O colar azul significa a indicação do correto travamento.

Entretanto, ao ser finalizado o procedimento, foi constatado que a mangueira pneumática do ADM esquerdo foi encaixada, porém não foi corretamente travada, o que possibilitou sua desconexão e posterior fuga de ar, resultando em informações incorretas para o ADM e conseqüentemente para os instrumentos (altímetro e velocímetro) do PF.

Após a correta conexão da mangueira, o *Air System Data Test* foi realizado e não foram identificadas anormalidades.
