CENTRO DE INVESTIGAÇÃO E PREVENÇÃO DE ACIDENTES AERONÁUTICOS

RELATÓRIO FINAL SIMPLIFICADO (SUMA)

DADOS DA OCORRÊNCIA			
Nº DA OCORRÊNCIA	DATA - HORA	INVESTIGAÇÃO	SUMA Nº
---	05/JUN/2012 - 20:30 (UTC)	SERIPA VI	A-560/CENIPA/2014
CLASSIFICAÇÃO DA OCORRÊNCIA	TIPO DA OCORRÊNCIA	COORDENADAS	
ACIDENTE	FALHA DO MOTOR EM VOO	16°18'00"S	056°06'00"W
LOCALIDADE	MUNICÍPIO	UF	
FAZENDA ACORI	BARÃO DE MELGAÇO	MT

DADOS DA AERONAVE		
MATRÍCULA	FABRICANTE	MODELO
PR-HDD	ROBINSON HELICOPTER	R44
OPERADOR	REGISTRO	OPERAÇÃO
FLYONE SERV. AER. ESPEC. COM. E SERV. Ltda	TPP	PRIVADA

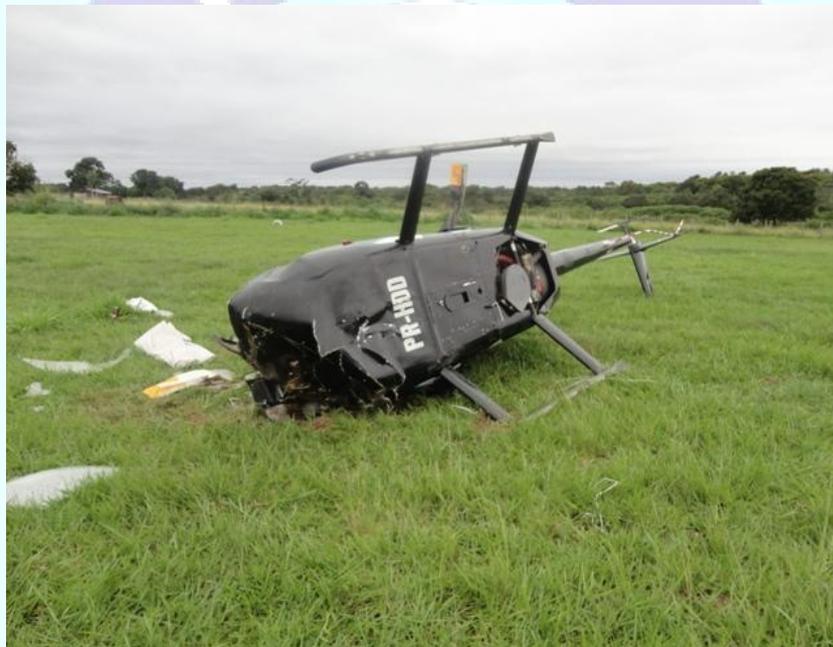
No momento do pouso, em razão de ventos fortes no local, a aeronave colidiu contra o solo em atitude picada.

A aeronave teve danos substanciais em sua estrutura.

Figura 1 - Aeronave após a colisão contra o solo.

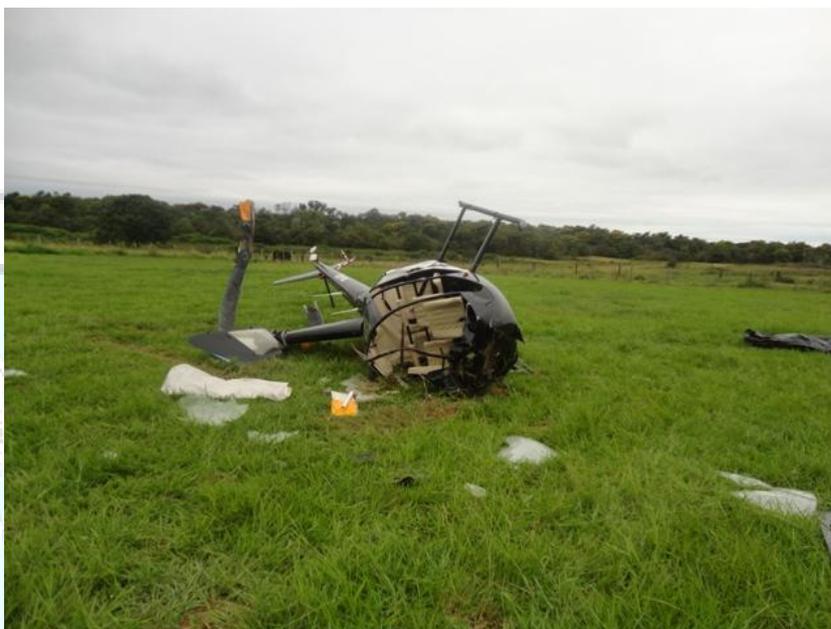
Figura 2 - Aeronave após a colisão contra o solo.

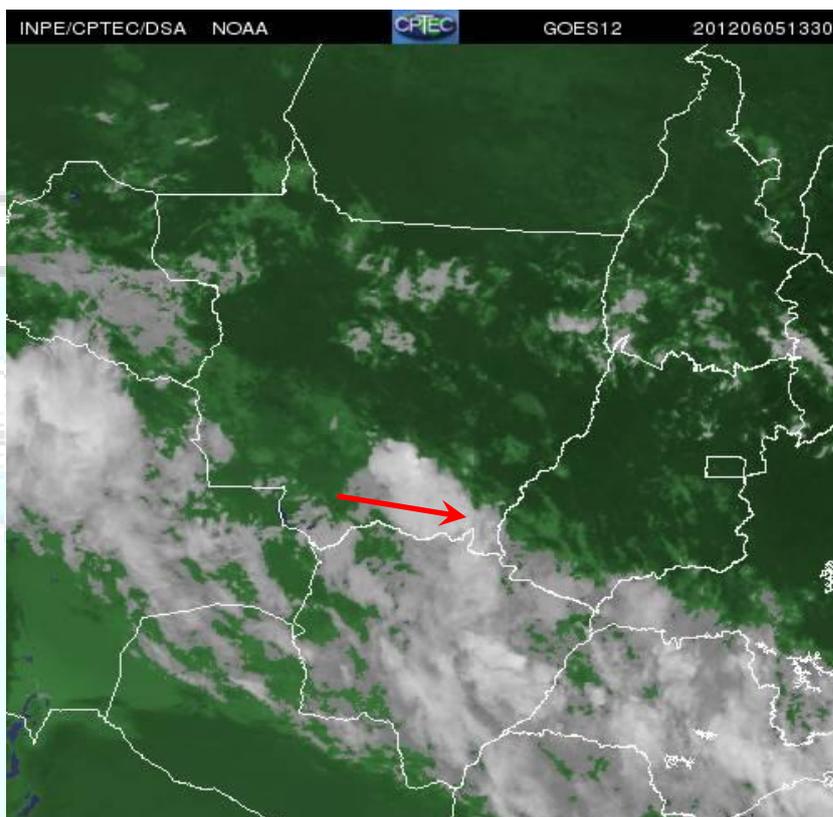
As imagens satélite das 13h30min, 14h30min e 15h45min (UTC) e a carta SIGWX das 06h00min (UTC) do dia 05JUN2013, disponibilizadas na internet pelo Departamento de Controle do Espaço Aéreo (www.redemet.aer.mil.br), mostravam uma grande área com teto baixo, visibilidade restrita e *cumulonimbus* (CB) embutidos que cobriam a região sul-sudeste do Estado de Mato Grosso (Figuras 3, 4, 5 e 6).

Figura 3 - Imagem satélite da Região Centro-Oeste do Brasil do dia 05JUN2013, das 13h30min (UTC). Na seta em vermelho, a rota voada pelo piloto (Fonte: REDEMET).

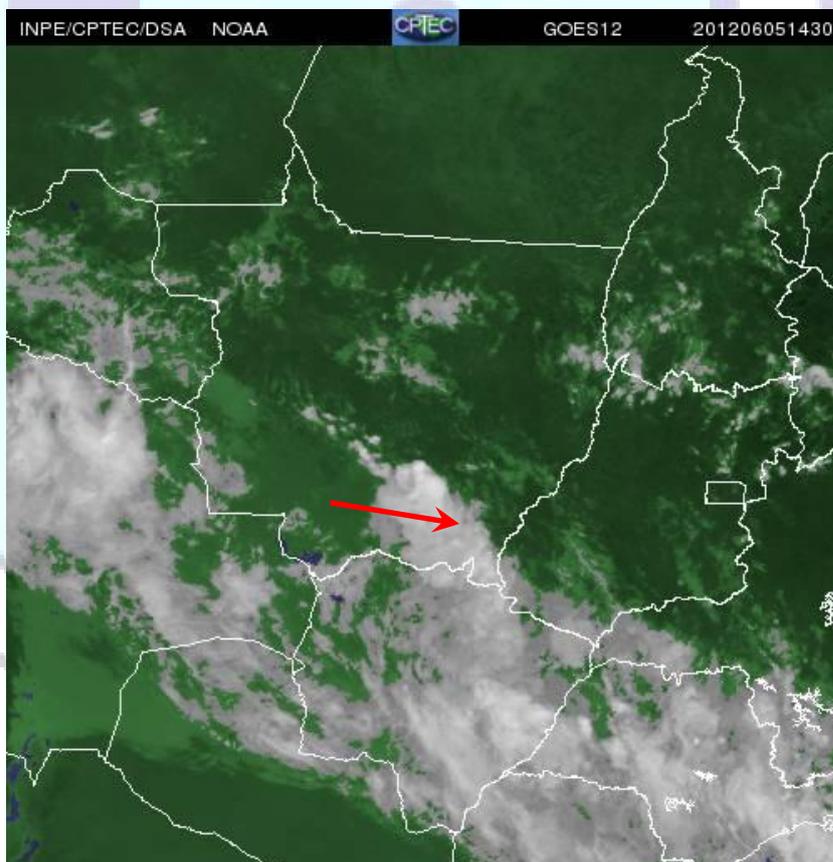
Figura 4 - Imagem satélite da Região Centro-Oeste do Brasil do dia 05JUN2013, das 14h30min (UTC). Na seta em vermelho, a rota voada pelo piloto (Fonte: REDEMET).

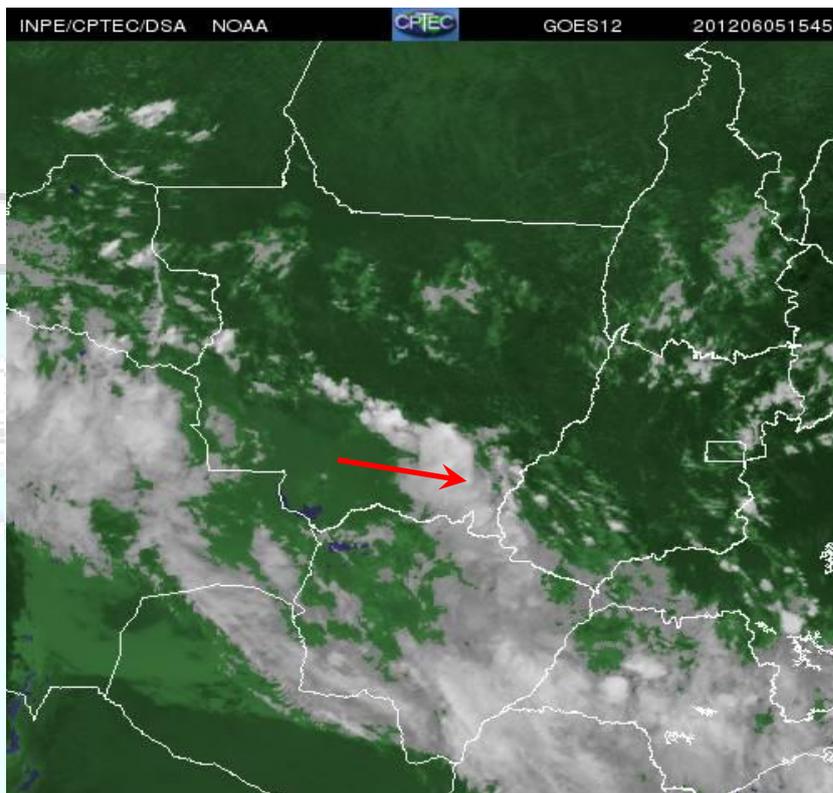
Figura 5 - Imagem satélite da Região Centro-oeste do Brasil do dia 05JUN2013, das 15h45min (UTC). Na seta em vermelho, a rota voada pelo piloto (Fonte: REDEMET).

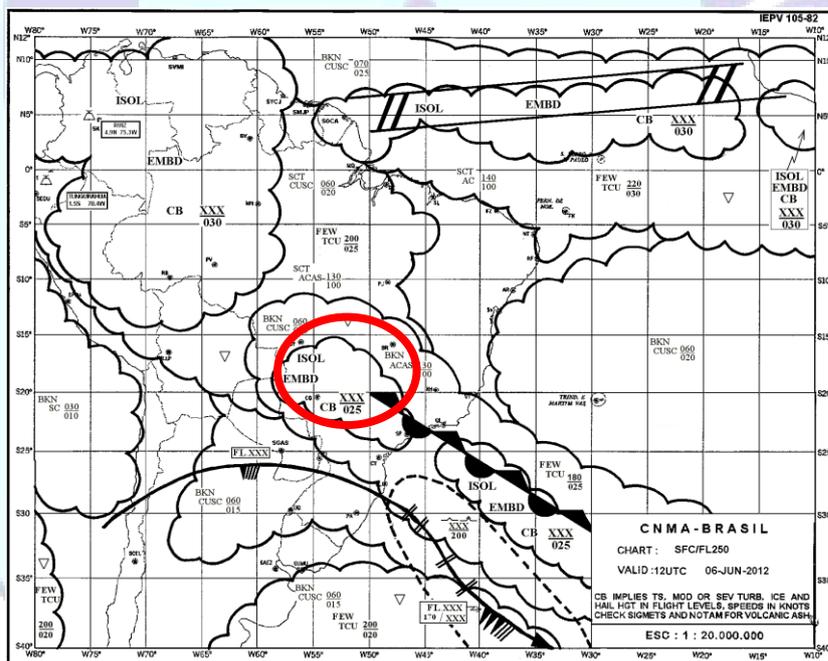
Figura 6 - Carta SIGWX da América do Sul, das 12h (UTC). Em destaque, o local em que se deu a ocorrência (Fonte: REDEMET).
