COMANDO DA AERONÁUTICA CENTRO DE INVESTIGAÇÃO E PREVENÇÃO DE ACIDENTES AERONÁUTICOS

RELATÓRIO FINAL SIMPLIFICADO (SUMA)

DADOS DA OCORRÊNCIA			
Nº DA OCORRÊNCIA	DATA - HORA	INVESTIGAÇÃO	SUMA Nº
184/IG/2013	12/OUT/2013 - 18:00 (UTC)	SERIPA III	IG-184/CENIPA/2013
CLASSIFICAÇÃO DA OCORRÊNCIA	TIPO DA OCORRÊNCIA	COORDENADAS	
INCIDENTE GRAVE	PERDA DE CONTROLE EM VOO	20°20'24"S	041°08'06"W
LOCALIDADE	MUNICÍPIO	UF	
VENDA NOVA DO IMIGRANTE	VENDA NOVA DO IMIGRANTE	ES

DADOS DA AERONAVE		
MATRÍCULA	FABRICANTE	MODELO
PR-HOA	ROBINSON HELICOPTER	R44
OPERADOR	REGISTRO	OPERAÇÃO
HELICON TAXI AEREO	M14	TÁXI AÉREO

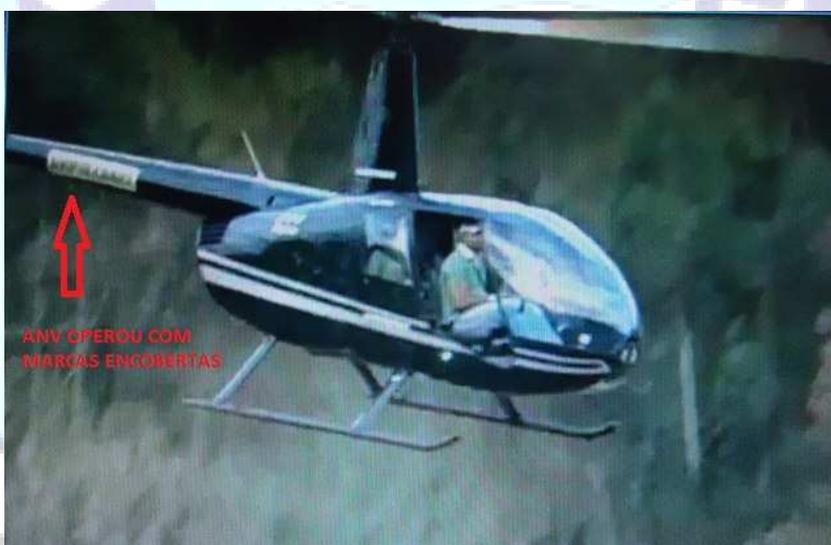
Figura 2 - Aeronave com a matrícula encoberta.

Os voos estavam sendo realizados com a matrícula da aeronave encoberta, com a intenção de não ser identificado, pois estava transportando passageiros de forma irregular.

- f) não estava autorizado a realizar esse tipo de voo pela ANAC;
- g) estava voando com a matrícula da aeronave encoberta (figura 2);
- h) após embarcar três passageiros, decolou e realizou um pouso forçado logo em frente;

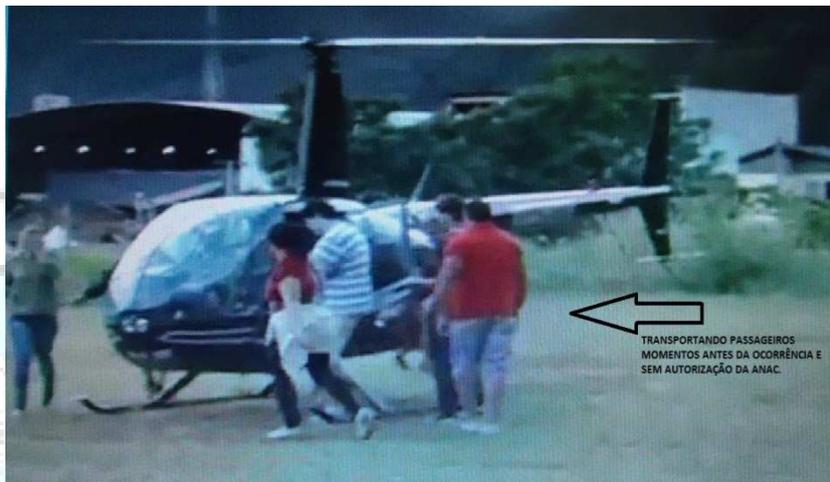
Figura 3 - Aeronave no embarque de passageiros.

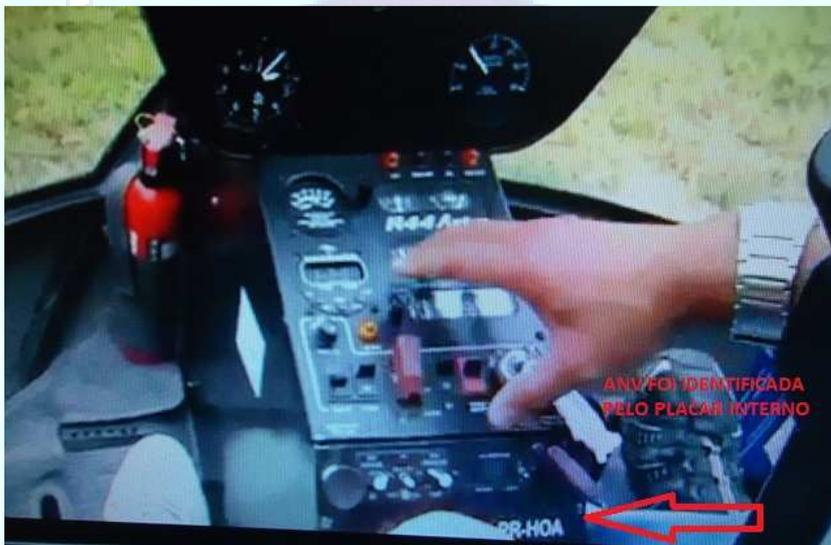
Figura 4 - Matrícula da aeronave identificada.

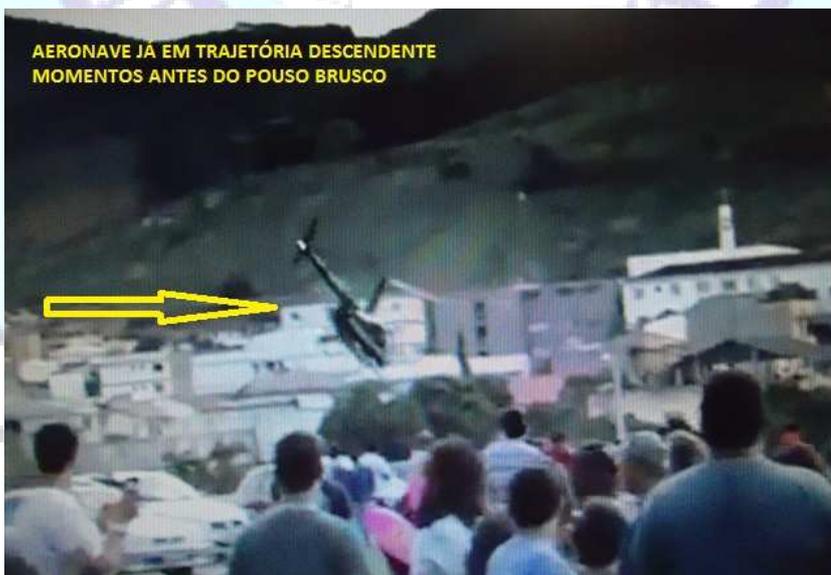
Figura 5 - Aeronave na trajetória momentos antes do pouso.

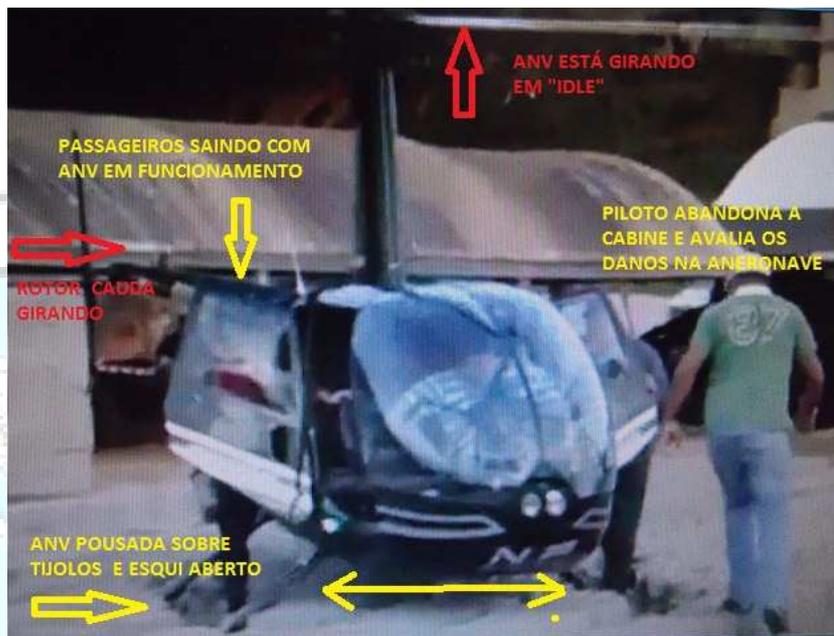
Figura - 6 - Pouso forçado da aeronave.

O piloto abandonou a aeronave para avaliar os danos com ela ainda em funcionamento, ver figura 6.

- i) realizou o pouso forçado em uma fábrica de tijolos (figura 6);
- j) desembarcou os passageiros e saiu para avaliar os danos, com a aeronave acionada (figura 6);

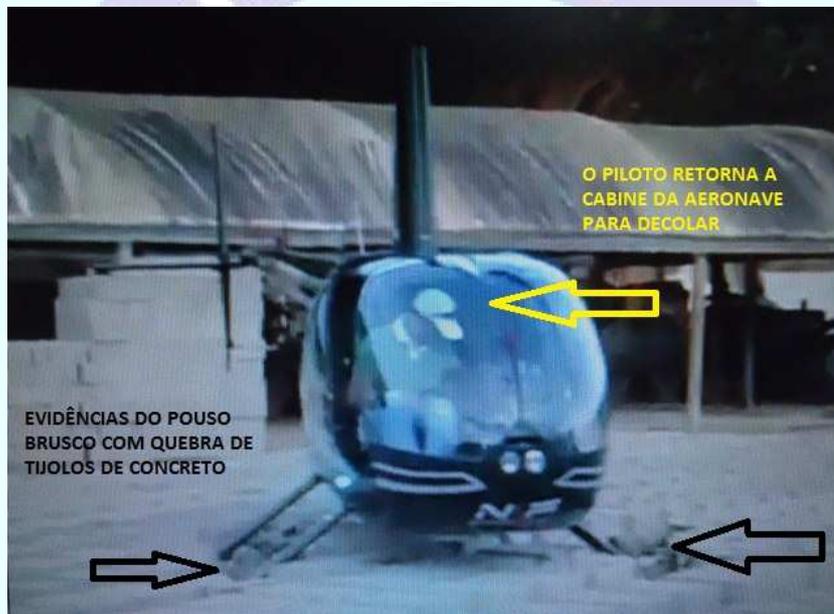
Todos os ocupantes saíram ilesos. A aeronave teve danos nos esquis, que abriram em razão do pouso brusco.

Figura - 7 - Evidências de pouso brusco.

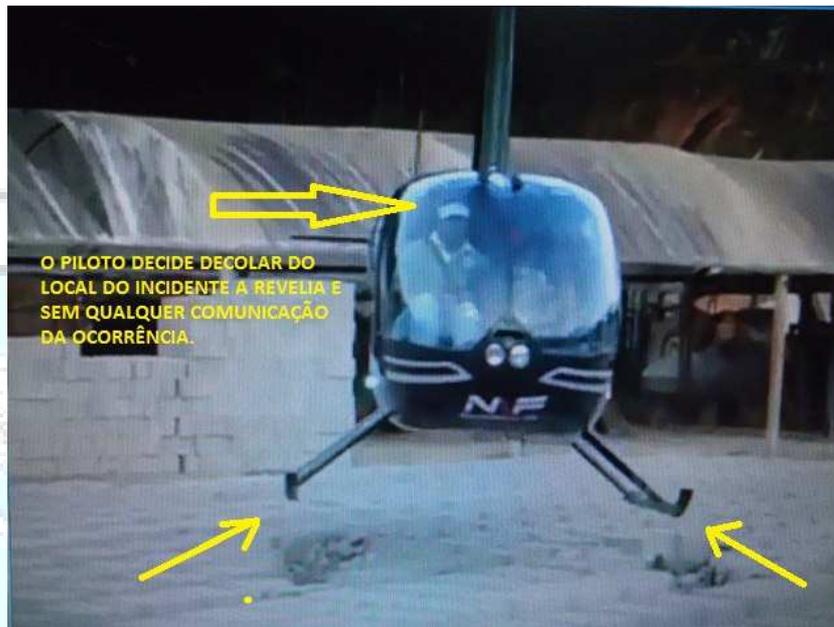
Figura - 8: Decolagem após a ocorrência.
