COMANDO DA AERONÁUTICA
CENTRO DE INVESTIGAÇÃO E PREVENÇÃO DE
ACIDENTES AERONÁUTICOS

RELATÓRIO FINAL
A - 042/CENIPA/2013

<u>OCORRÊNCIA:</u>	ACIDENTE
<u>AERONAVE:</u>	PR-HQB
<u>MODELO:</u>	206B
<u>DATA:</u>	21DEZ2010

O presente Relatório Final refere-se ao acidente com a aeronave PR-HQB, modelo 206B, ocorrido em 21DEZ2010, classificado como perda de controle em voo.

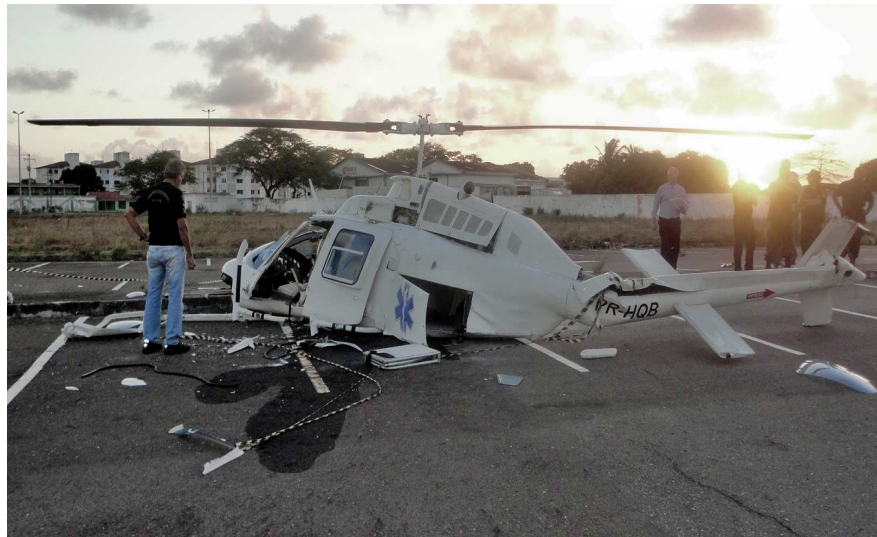
O impacto ocorreu com a aeronave totalmente inclinada à direita.

Durante a Ação Inicial constatou-se que o pedal esquerdo (comando do rotor de cauda) se encontrava totalmente comandado.

Figura nº1: Situação da aeronave após a ocorrência.

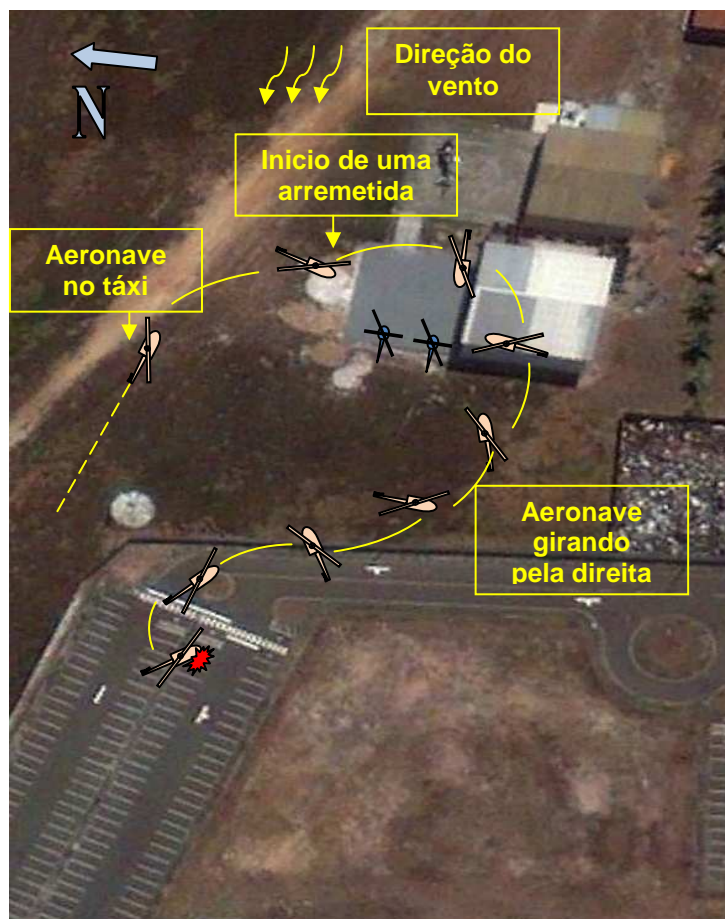
Figura nº2: Croqui do local do acidente.

Em seguida, ingressou em uma *taxiway*, divergindo 45° do rumo da pista principal. Prosseguiu no táxi até alcançar a interseção que dá acesso ao pátio de estacionamento, quando realizou uma conversão de aproximadamente 45° à direita.

Nesta condição passou a operar com uma componente lateral (esquerda) de vento, de aproximadamente 90°.

Concomitante à arremetida, o helicóptero iniciou uma rotação pela direita, em torno do seu eixo vertical, ultrapassando verticalmente o hangar, em um movimento elíptico, percorrendo cerca de 80m até chocar-se contra o solo em uma área de estacionamento localizada ao lado do aeroclube.
