RELATÓRIO FINAL
A - Nº 041/CENIPA/2011

<u>OCORRÊNCIA:</u>	ACIDENTE
<u>AERONAVE:</u>	PR-HSF
<u>MODELO:</u>	T182T
<u>DATA:</u>	01OUT2010

O presente Relatório Final refere-se ao incidente grave com a aeronave PR-HSF, modelo T182T, ocorrido em 01OUT2010, classificado como pane seca.

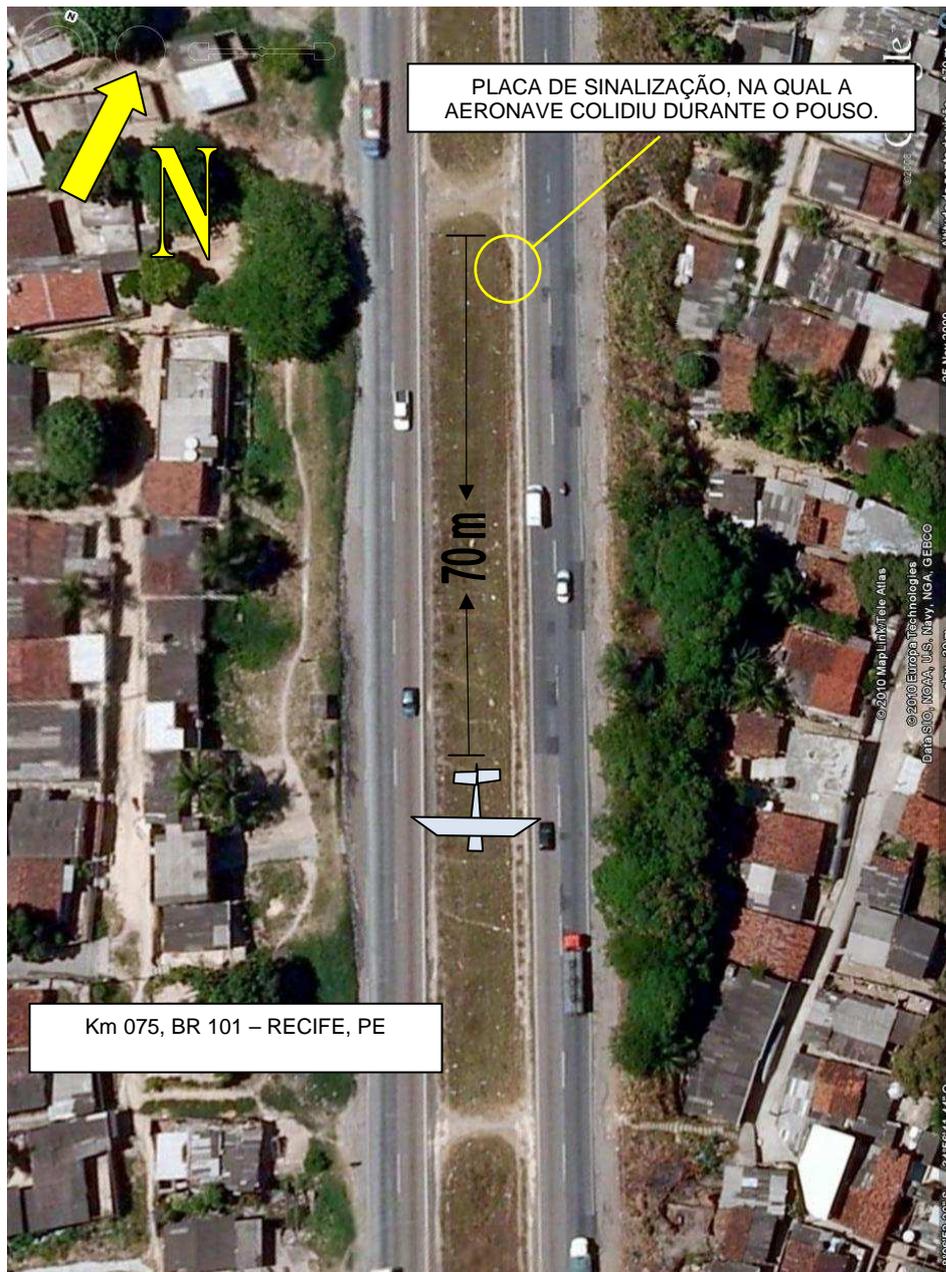
O piloto decidiu realizar um pouso de emergência no canteiro central da rodovia BR 101, depois de avaliar que não conseguiria alcançar a pista de pouso.

A aeronave colidiu contra uma placa de sinalização de trânsito, durante o pouso.

Local e trajeto do pouso
