## CENTRO DE INVESTIGAÇÃO E PREVENÇÃO DE ACIDENTES AERONÁUTICOS

### RELATÓRIO FINAL SIMPLIFICADO (SUMA)

DADOS DA OCORRÊNCIA			
Nº DA OCORRÊNCIA	DATA - HORA	INVESTIGAÇÃO	SUMA Nº
---	16/DEZ/2012 - 20:00 (UTC)	SERIPA IV	A-617/CENIPA/2014
CLASSIFICAÇÃO DA OCORRÊNCIA	TIPO DA OCORRÊNCIA	COORDENADAS	
ACIDENTE	FALHA DO MOTOR EM VOO	23°30'27"S	046°38'04"W
LOCALIDADE	MUNICÍPIO	UF	
REPRESA DE GUARAPIRANGA	SÃO PAULO	SP

DADOS DA AERONAVE		
MATRÍCULA	FABRICANTE	MODELO
PR-IJU	ROBINSON HELICOPTER	R22 BETA
OPERADOR	REGISTRO	OPERAÇÃO
RANGEL - ESCOLA DE AVIAÇÃO CIVIL LTDA	PRI	INSTRUÇÃO

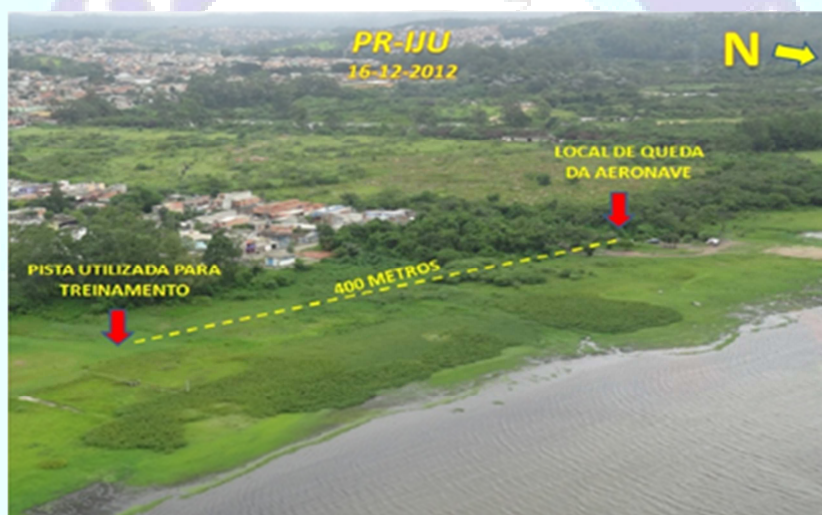
Na última etapa do voo, após a decolagem, o motor apresentou perda de potência. A aeronave perdeu altura e chocou-se contra o solo.

Figura 1 - Local da última decolagem, distância percorrida e local da parada final da aeronave .

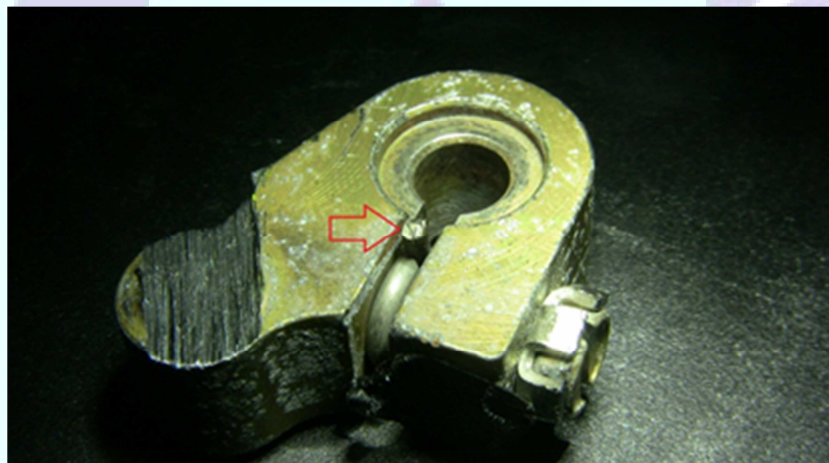
Ficou evidente que o pino-trava do conjunto válvula de mistura/alavanca de controle de mistura do carburador estava com sua extremidade rompida. A falta de torque do parafuso da alavanca, ou algum problema dimensional entre a haste da válvula e o diâmetro da alavanca de comando, fez com que o pino-trava fosse o único componente a garantir o giro correto do conjunto válvula e alavanca de controle de mistura. O rompimento do pino-trava pode ter permitido o movimento da válvula de mistura, independente do comando do piloto. Com isso, pode ter ocorrido a redução de combustível com conseqüente perda de potência do motor.

Figura 2 - Vista aproximada do pino da trava.

Alertar aos operadores de aeronaves R22 a verificação da fixação da haste de controle da mistura do carburador, por ocasião da próxima inspeção de 100 horas.

Alertar às oficinas de aviação homologadas para a manutenção de aeronaves R22 a verificação da fixação da haste de controle da mistura do carburador, por ocasião da próxima inspeção de 100 horas.

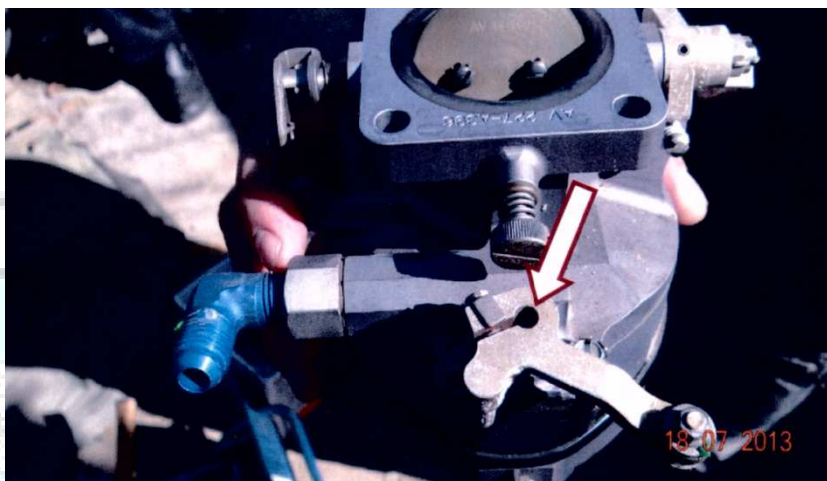
Durante a instalação e ajustes do motor, foi percebido que a alavanca de controle de mistura do carburador estava solta em relação à haste da válvula de controle da mistura. Verificou-se também que o pino-trava da alavanca estava rompido, o que permitia o movimento independente entre a alavanca e a haste da válvula de controle de mistura. Esse movimento livre anulava o comando do piloto sobre a alavanca.

Figura 3 - Vista da alavanca montada no carburador. Observa-se que a extremidade da haste da válvula não está visível.

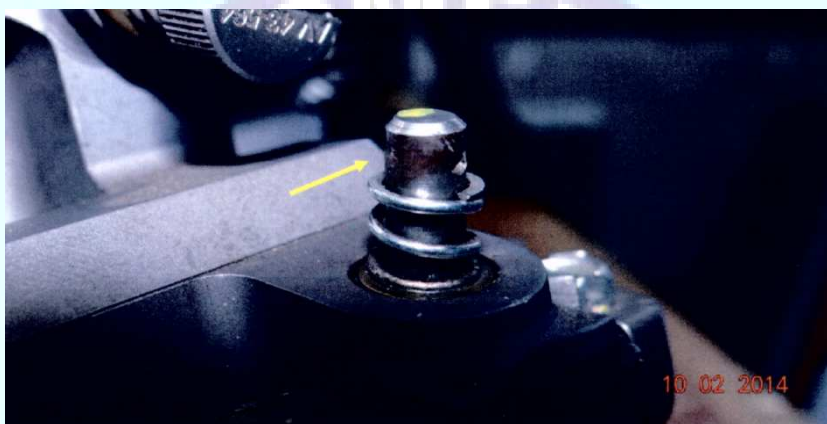
Figura 4 - Haste da válvula de controle de mistura sem a alavanca.

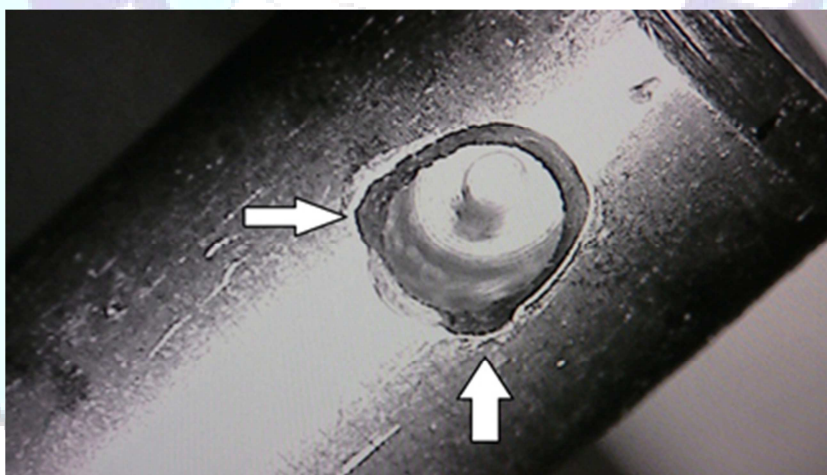
O Relatório Técnico chegou à conclusão que a região do furo do pino de acoplamento da alavanca de controle de mistura no carburador, onde é inserido o grampo de fixação, apresentou deformação plástica, assim como o grampo fraturado. Esses aspectos indicam que o rompimento do grampo ocorreu em função do trabalho entre o grampo e o furo da haste de acoplamento da válvula de controle de mistura no carburador. Esse trabalho pode ter ocorrido devido à falta de torque no parafuso de fixação da alavanca de controle de mistura do carburador.

Figura 5 - O abaulamento do furo e duas deformações mais acentuadas indicados pelas setas. O abaulamento foi provocado pelo movimento do grampo no interior do furo.
