## CENTRO DE INVESTIGAÇÃO E PREVENÇÃO DE ACIDENTES AERONÁUTICOS

### RELATÓRIO FINAL SIMPLIFICADO (SUMA)

DADOS DA OCORRÊNCIA			
Nº DA OCORRÊNCIA	DATA - HORA	INVESTIGAÇÃO	SUMA Nº
---	28/SET/2011 - 12:35 (UTC)	SERIPA VI	A-030/CENIPA/2014
CLASSIFICAÇÃO DA OCORRÊNCIA	TIPO DA OCORRÊNCIA	COORDENADAS	
ACIDENTE	COLISÃO COM OBSTÁCULOS NO SOLO	16°37'52"S	049°13'19"W
LOCALIDADE	MUNICÍPIO	UF	
AERÓDROMO SANTA GENOVEVA - SBGO	GOIÂNIA	GO

DADOS DA AERONAVE		
MATRÍCULA	FABRICANTE	MODELO
PR-INC	CIRRUS DESIGN	SR22
OPERADOR	REGISTRO	OPERAÇÃO
LVM INVESTIMENTOS INCORP. E PARTICIP. LTDA	TPP	PRIVADA

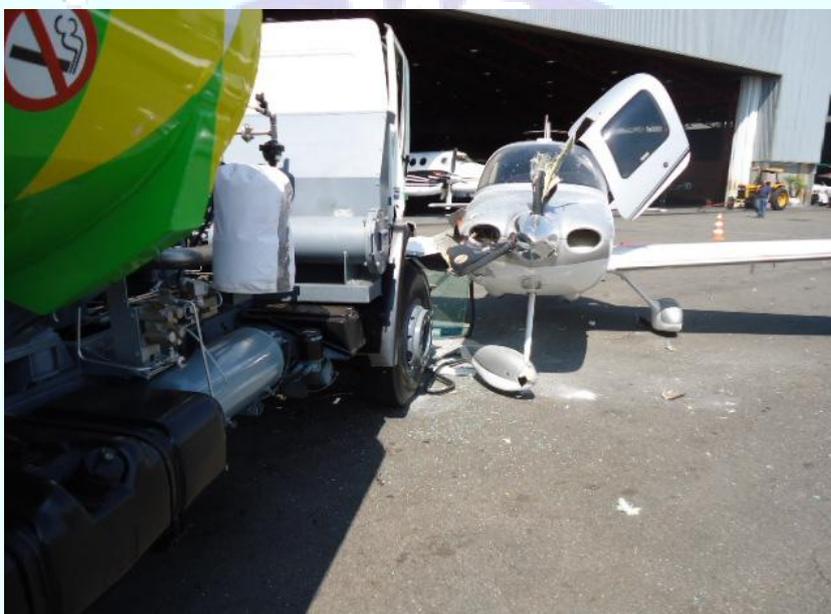
Após o acionamento do motor, por meio do giro manual da hélice, a aeronave iniciou deslocamento à frente e colidiu contra um caminhão de combustível estacionado no mesmo pátio.

Figura 1 - Vista frontal do impacto após a parada da aeronave.

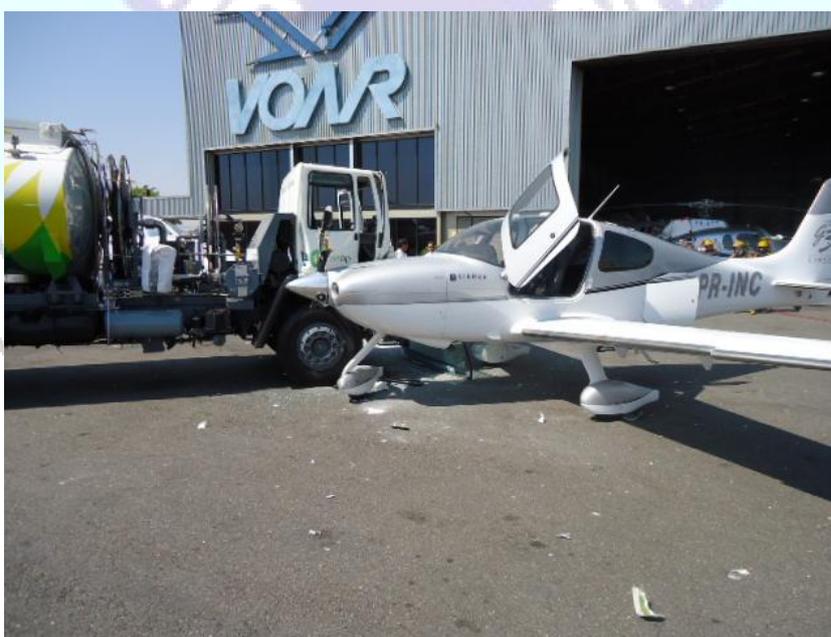
A aeronave teve danos nas pás da hélice, na parte direita da fuselagem do nariz, na carenagem do trem de pouso do nariz e na parte externa frontal direita do motor.

Figura 2 - Vista lateral da aeronave após o acidente. |

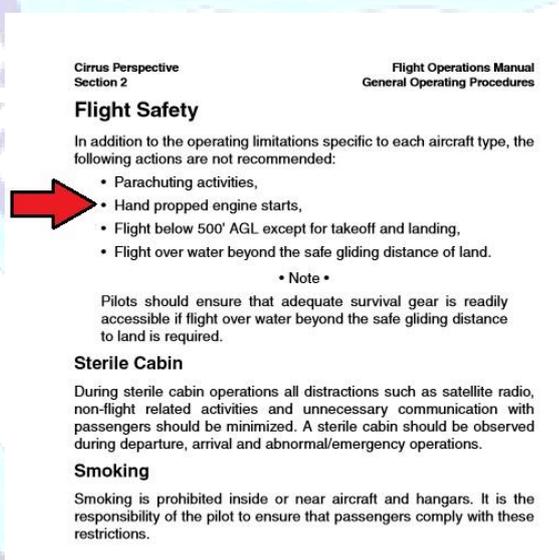
De acordo com o Manual de Voo da Aeronave (AFM SR22 P/N 13772-002 Revision1) e o Manual de Operações de Voo (Seção 2 - P/N 230020 FEV 2011), na seção 2 *Flight Safety*, não é recomendado o giro das hélices com as mãos para o acionamento do motor.

Figura 3 - *Flight Operations Manual* SR22.

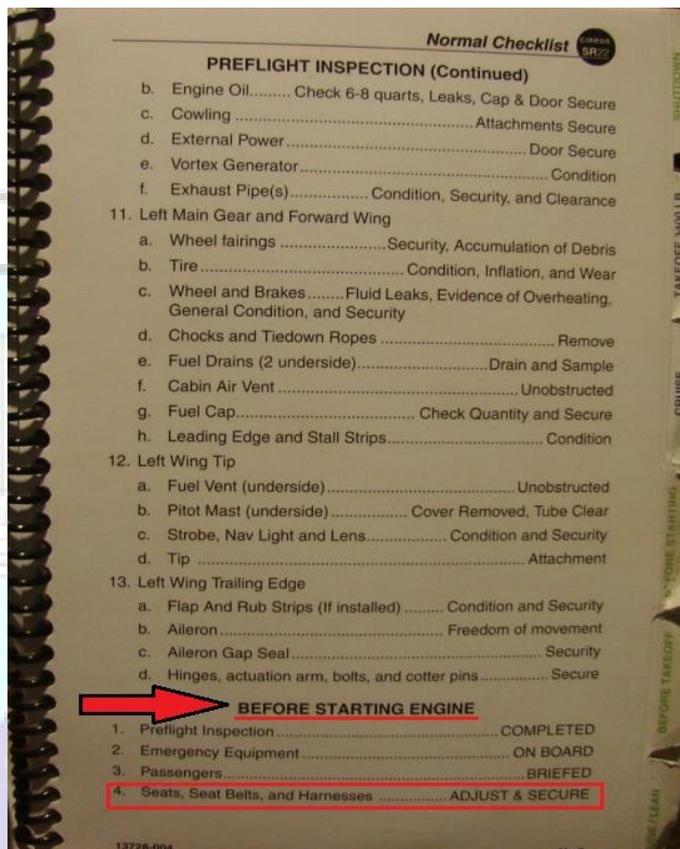
Para o acionamento do motor, o piloto não cumpriu a lista de verificações prevista no *Checklist* do Piloto. Nos procedimentos estabelecidos, "Antes da Partida", estava previsto ajustar o assento, cintos e arreios. Nos procedimentos de "Partida", estava previsto certificar-se da área livre próximo à hélice.

Figura 4 -Checklist - Antes da Partida dos Motores.

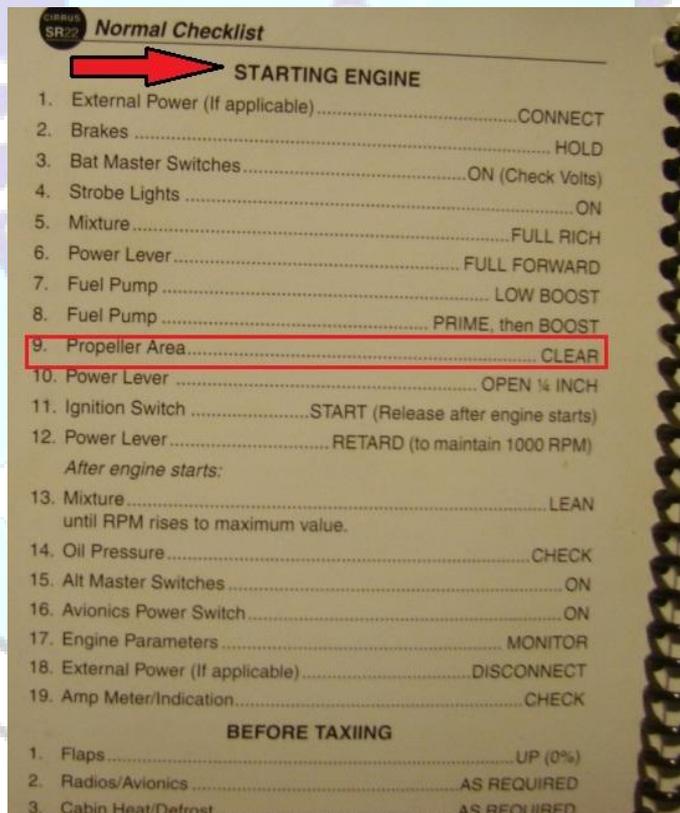
Figura 5 -Checklist - Partida dos Motores.

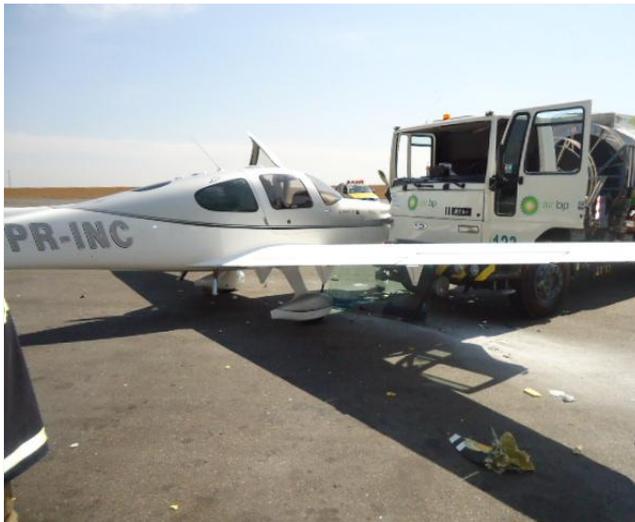
Figura 6 - Vista lateral traseira da colisão contra o caminhão.

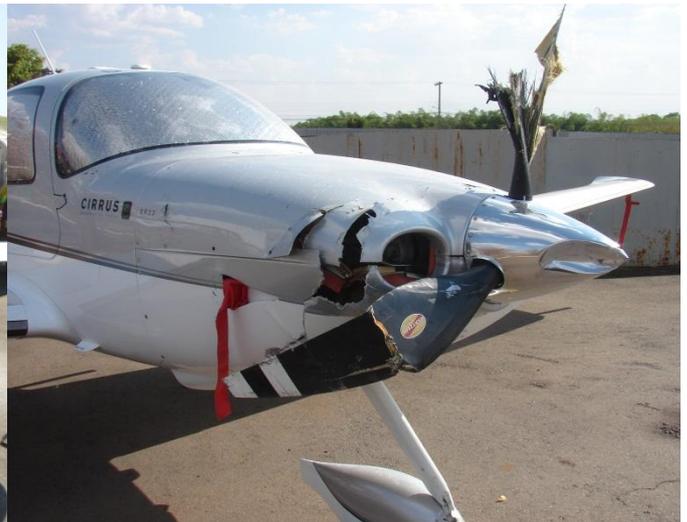
Figura 7 - Vista dos danos frontais na aeronave.
