CENTRO DE INVESTIGAÇÃO E PREVENÇÃO DE ACIDENTES AERONÁUTICOS

RELATÓRIO FINAL SIMPLIFICADO (SUMA)

DADOS DA OCORRÊNCIA			
Nº DA OCORRÊNCIA	DATA - HORA	INVESTIGAÇÃO	SUMA Nº
100/A/2014	21/MAI/2014 - 18:00 (UTC)	SERIPA II	A-100/CENIPA/2014
CLASSIFICAÇÃO DA OCORRÊNCIA	TIPO DA OCORRÊNCIA	COORDENADAS	
ACIDENTE	PERDA DE CONTROLE NO SOLO	16°51'37"S	039°36'26"W
LOCALIDADE	MUNICÍPIO	UF	
ÁREA RURAL	ITAMARAJU	BA

DADOS DA AERONAVE		
MATRÍCULA	FABRICANTE	MODELO
PR-JAC	ROBINSON HELICOPTER	R44
OPERADOR	REGISTRO	OPERAÇÃO
PARTICULAR	TPP	PRIVADA

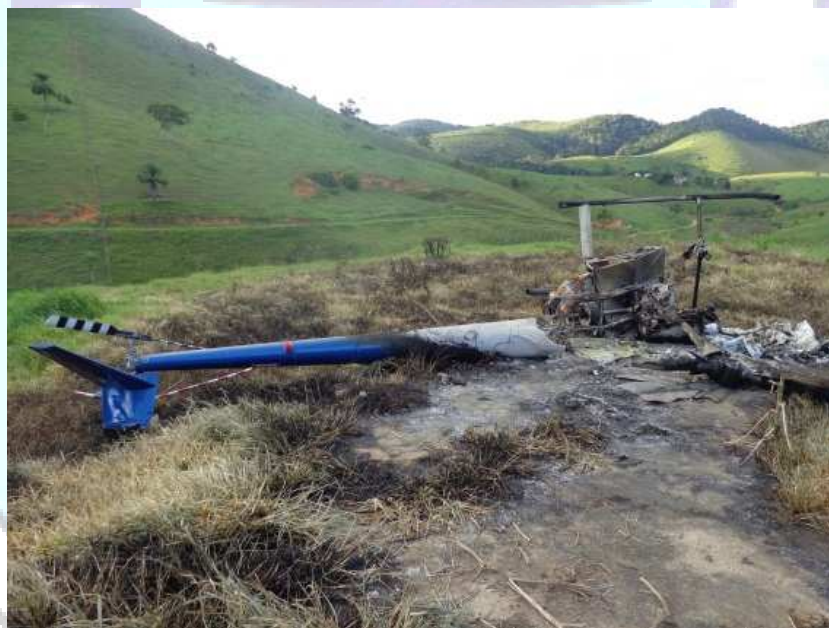
Figura 1 - Situação da aeronave após a ocorrência.

Durante a decolagem, a seção frontal do esqui direito do helicóptero se enroscou na vegetação rasteira, provocando o tombamento da aeronave para a direita.

Após o tombamento, o motor da aeronave continuou funcionando, mesmo com a quebra do rotor principal, inclusive com a ruptura das pás do rotor principal.

O incêndio seguido da explosão da aeronave ocorreu imediatamente após o piloto e o passageiro abandonarem a aeronave.

O piloto da aeronave foi orientado quanto à necessidade do fiel cumprimento da Seção 91.327 do RBHA 91, notadamente, no que se refere às providências para garantir a segurança da aeronave e seus ocupantes, por ocasião da realização de operações ocasionais.
