## CENTRO DE INVESTIGAÇÃO E PREVENÇÃO DE ACIDENTES AERONÁUTICOS

### RELATÓRIO FINAL SIMPLIFICADO (SUMA)

| DADOS DA OCORRÊNCIA | | | | | |
|---|---|---|---|---|---|
| 017/IG/2013 | 25/JAN/2013 - 13:55 (UTC) | SERIPA VI | IG-017/CENIPA/2013 | | |

| DADOS DA AERONAVE | | | | | |
|---|---|---|---|--|--|
| PR-JFN | MITSUBISHI | MU-2B-60 | | | |

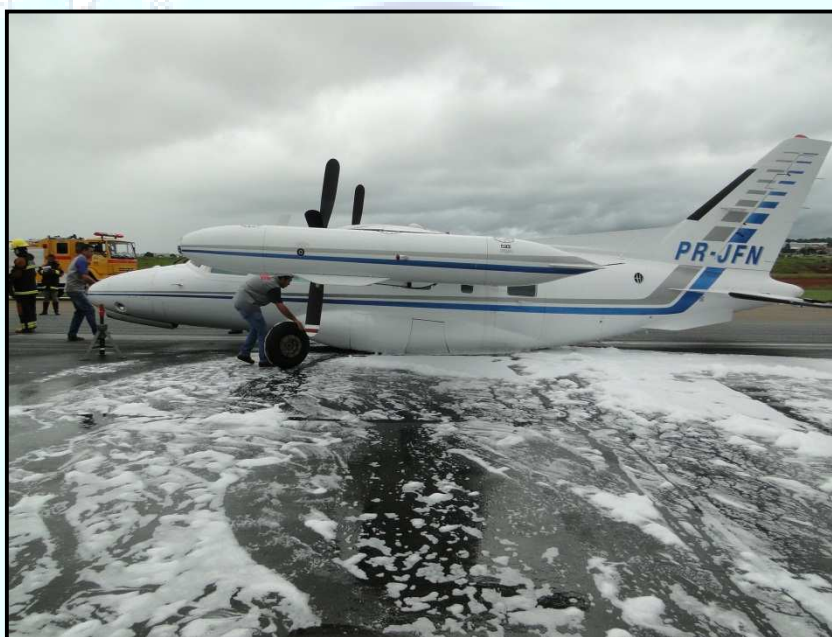
A aeronave teve danos substanciais e interditou temporariamente o aeródromo.

Figura 1 - Estado geral da aeronave após o acidente.

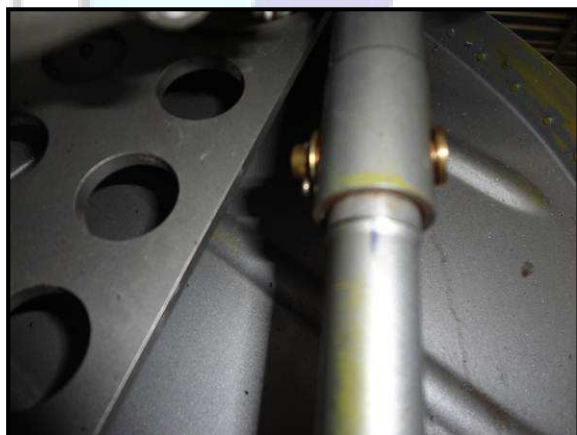
Durante a Ação Inicial foi identificado que o pino de cisalhamento da haste do mecanismo da porta do trem principal apresentava características diferentes do pino original (PN: 035A-38864), conforme ilustrado nas fotos a seguir.

Figura 2 - Haste do trem de pouso instalada na aeronave.

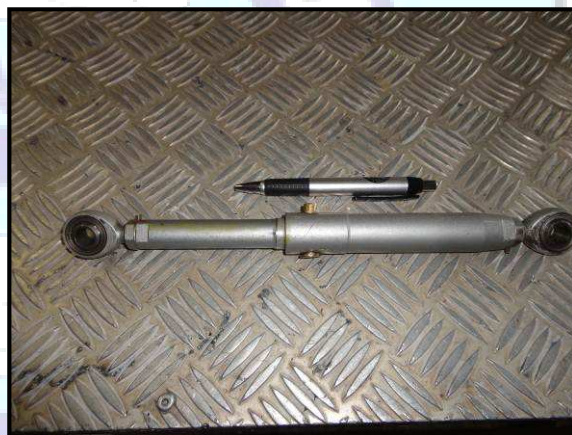
Figura 3 - Haste do trem de pouso após remoção.

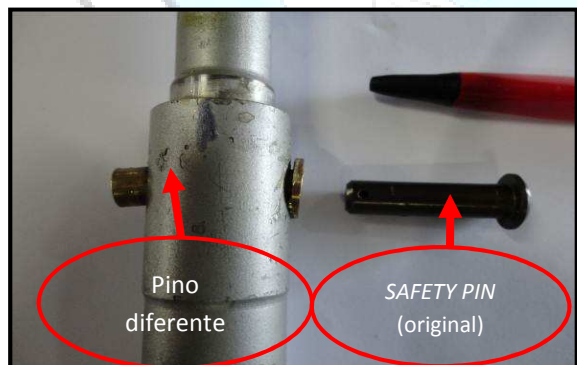
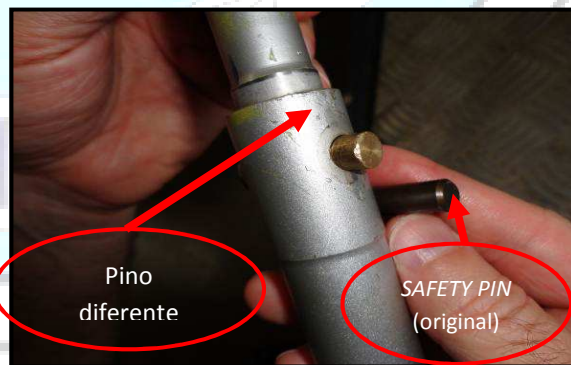
Figura 4 - Comparativos entre um pino original e o instalado na aeronave.

Figura 5 - Comparativos entre um pino original e o instalado na aeronave.

O pino instalado apresentava características de ter sido usinado em oficina e aplicado na aeronave. O material usado para a usinagem do pino não permitiu o seu cisalhamento e impediu o destravamento do mecanismo das portas dos trens principais em emergência.

- os pinos possuíam durezas diferentes (164,50HV no original e 143,8HV no instalado);
- a microestrutura observada no pino original era condizente com a de uma liga de alumínio e a do pino instalado com uma liga de cobre; e
- a análise química realizada confirmou que o pino original foi fabricado a partir de uma liga de alumínio 7075, ao passo que o pino instalado foi fabricado a partir de uma liga de cobre (latão) USN C37700.

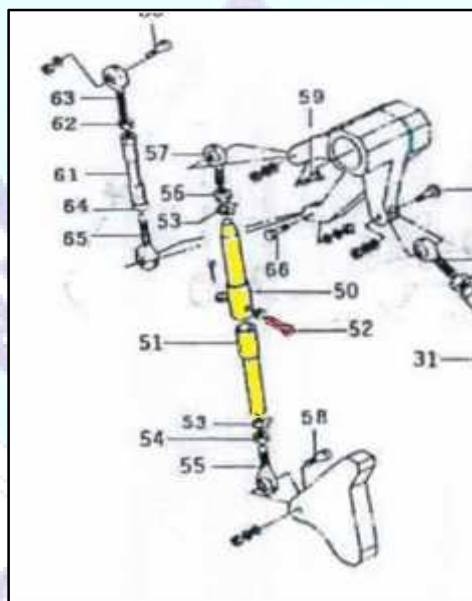
Figura 6 - Esquema do trem de pouso.

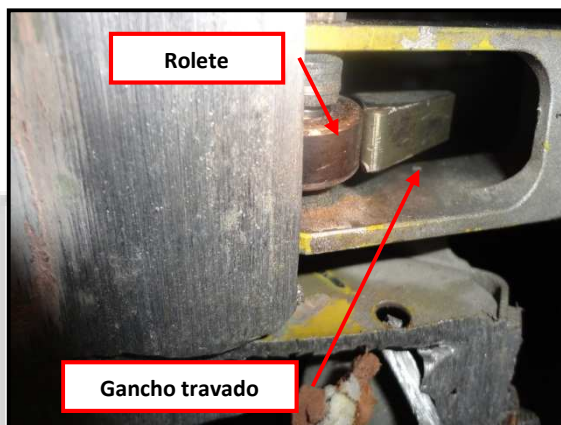
Foi identificado um problema na regulação do gancho de travamento da porta dianteira (PN: 030A-38441-11) do trem de pouso principal esquerdo. Comparado com o lado direito, a distância entre o gancho e o rolete da porta do lado esquerdo era menor. Tal discrepância também impediu o abaixamento do trem pelo sistema de emergência, uma vez que o mesmo manteve a porta esquerda do trem de pouso travada.

Figura 7: Mecanismo de travamento da porta esquerda.

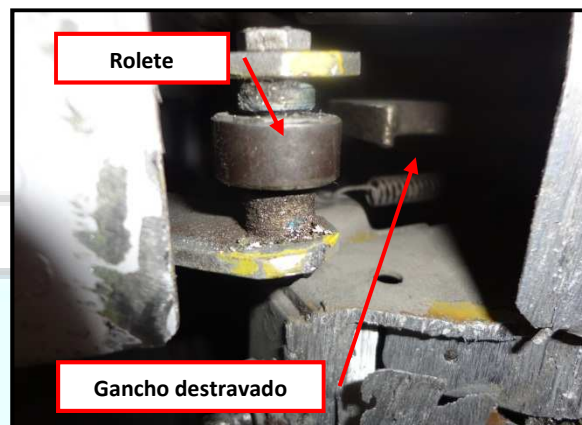
Figura 8: Mecanismo de travamento da porta direita.

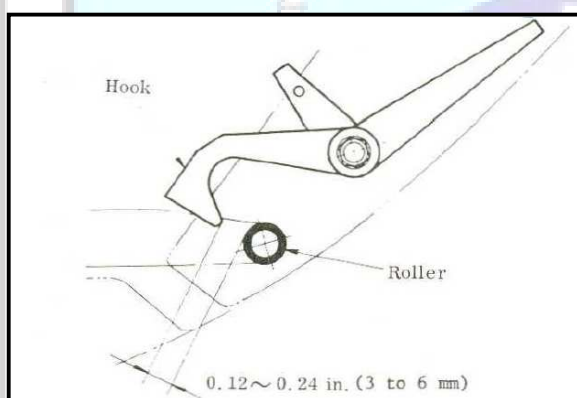
O pino de cisalhamento - *safety pin* (nº 52 da Figura 09) atua no caso de problemas com o sistema de destravamento das portas dos trens principais. Ao cisalhar, ele libera todo o mecanismo das portas, fazendo com que as mesmas se abram por gravidade, permitindo o abaixamento dos trens por emergência.

Figura 9 - Mecanismo com o afastamento do gancho previsto pós destravamento.

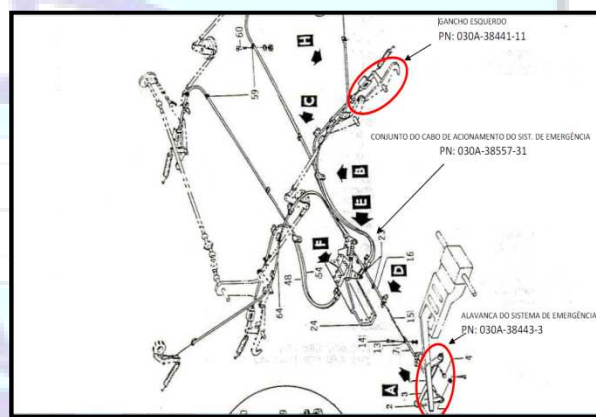
Figura 10 - Esquema do trem de pouso.

Com o acionamento da alavanca do sistema de abaixamento do trem de pouso em emergência (PN: 010A—38896-11), o gancho do lado esquerdo não destravou a porta dianteira do trem principal esquerdo. Tal fato impediu a sequência do ciclo de abaixamento, pois a perna do trem de pouso caiu sobre a porta bloqueando todo o sistema.

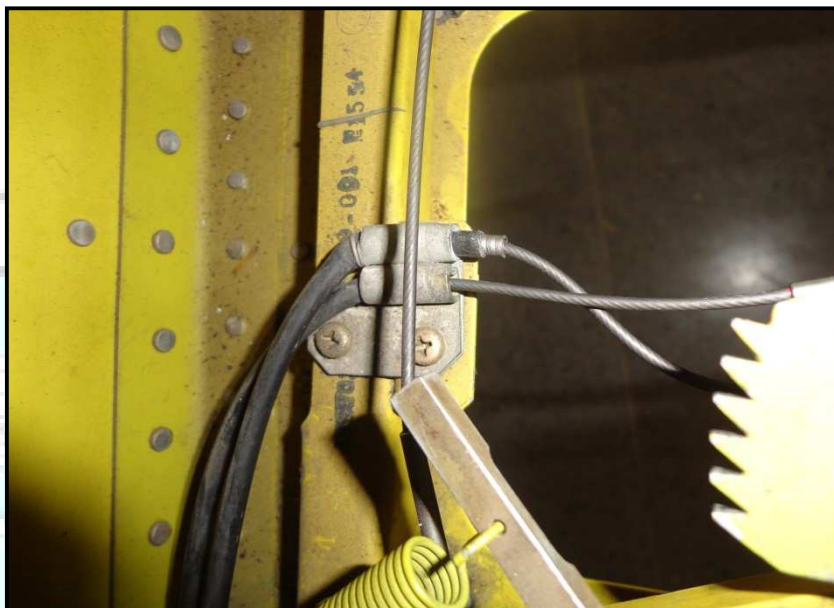
Foi constatado também que o terminal do conduíte do cabo que se conecta ao gancho do mecanismo da porta do lado esquerdo - localizado abaixo do piso interno da aeronave – apresentava-se deslocado de seu ponto de fixação. Não foi possível confirmar se tal afastamento já existia antes do voo, ou foi provocado pela tentativa de abaixamento dos trens de pouso.

Figura 11 - Terminal do conduíte deslocado.
