**RELATÓRIO FINAL**  
**A - 166/CENIPA/2013**

**AERONAVE:** PR-JMM

**MODELO:** EC-120B

**DATA:** 03SET2009

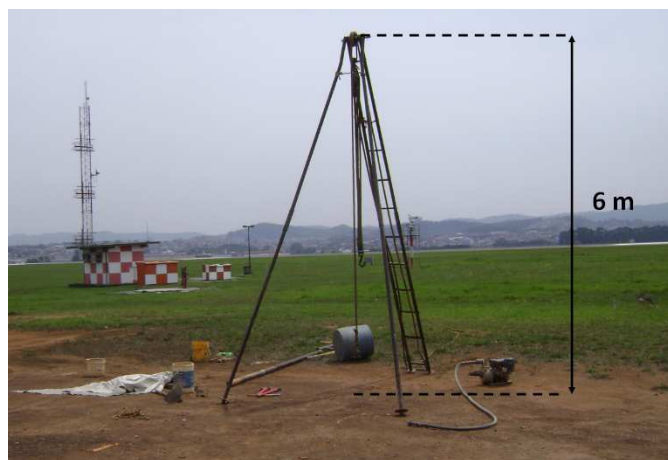
No dia do acidente, havia uma torre de prospecção de 6m de altura montada ao lado do *spot* "D", no pátio 6, ao lado do *spot* da aproximação.

O impacto contra a torre de prospecção ocorreu na aproximação para a área em questão, a aproximadamente 20m do centro do referido *spot*. Não houve desprendimento de peças da aeronave.

Figura 1 - Modelo exato da torre de prospecção atingida pela aeronave.

A investigação indicou que, o posicionamento do obstáculo (torre de prospecção) era incompatível com o local onde se encontrava – pátio / *spot* ativo – à operação de aeronaves.

O posicionamento da torre de prospecção estava incompatível com os princípios de Segurança Operacional exigidos para um pátio de manobras. Ainda que houvesse um motivo para a manutenção da torre naquela posição, este obstáculo deveria estar devidamente sinalizado, bem como, oportunamente, deveria ter sido expedido um NOTAM para alertar os tripulantes sobre sua presença.

Atuar junto ao Operador de Aeródromo de Guarulhos, a fim de que sejam adotados procedimentos para a fiscalização periódica dos pátios e áreas de manobras, de forma a detectar e/ou remover, oportunamente, obstáculos e objetos estranhos que possam constituir risco à circulação de aeronaves.
