CENTRO DE INVESTIGAÇÃO E PREVENÇÃO DE ACIDENTES AERONÁUTICOS

RELATÓRIO FINAL SIMPLIFICADO (SUMA)

DADOS DA OCORRÊNCIA			
Nº DA OCORRÊNCIA	DATA - HORA	INVESTIGAÇÃO	SUMA Nº
---	24/SET/2012 - 11:00 (UTC)	SERIPA IV	A-137/CENIPA/2013
CLASSIFICAÇÃO DA OCORRÊNCIA	TIPO DA OCORRÊNCIA	COORDENADAS	
ACIDENTE	PERDA DE CONTROLE EM VOO	23°07'40"S	046°34'29"W
LOCALIDADE	MUNICÍPIO	UF	
PARQUE ECOLÓGICO DO TIETÊ	GUARULHOS	SP

DADOS DA AERONAVE		
MATRÍCULA	FABRICANTE	MODELO
PR-JRG	ROBINSON HELICOPTER	R22 BETA
OPERADOR	REGISTRO	OPERAÇÃO
GOLDENFLY COM E LOC AERONAVES	PRI	INSTRUÇÃO

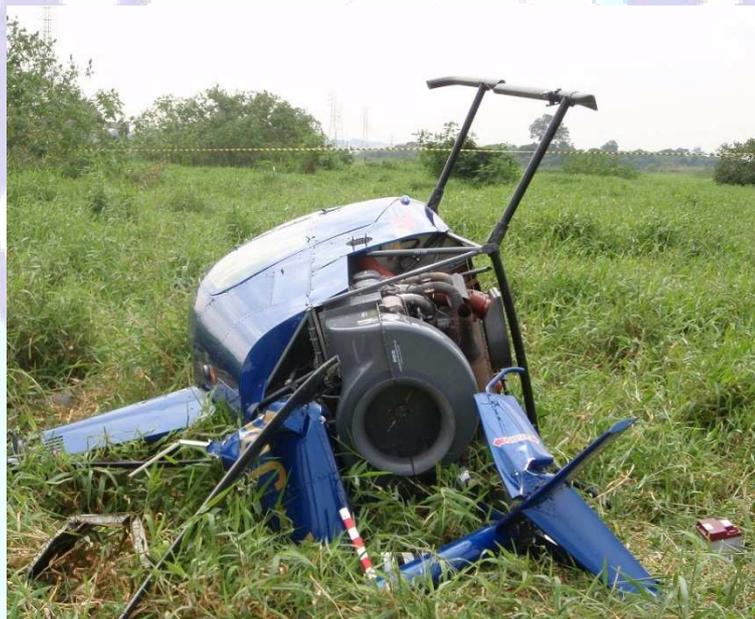
A aeronave colidiu contra o solo com muita energia, rolando em seu eixo longitudinal, tombando para a esquerda.

A aeronave teve danos substanciais na transmissão principal, fratura das pás do rotor principal, seccionamento do cone de cauda, parada do rotor de cauda com danos graves aos estabilizadores e pás, fratura do esqui direito e danos leves na lateral esquerda da cabine.

Figura 1 - Situação da aeronave após a colisão contra o solo.

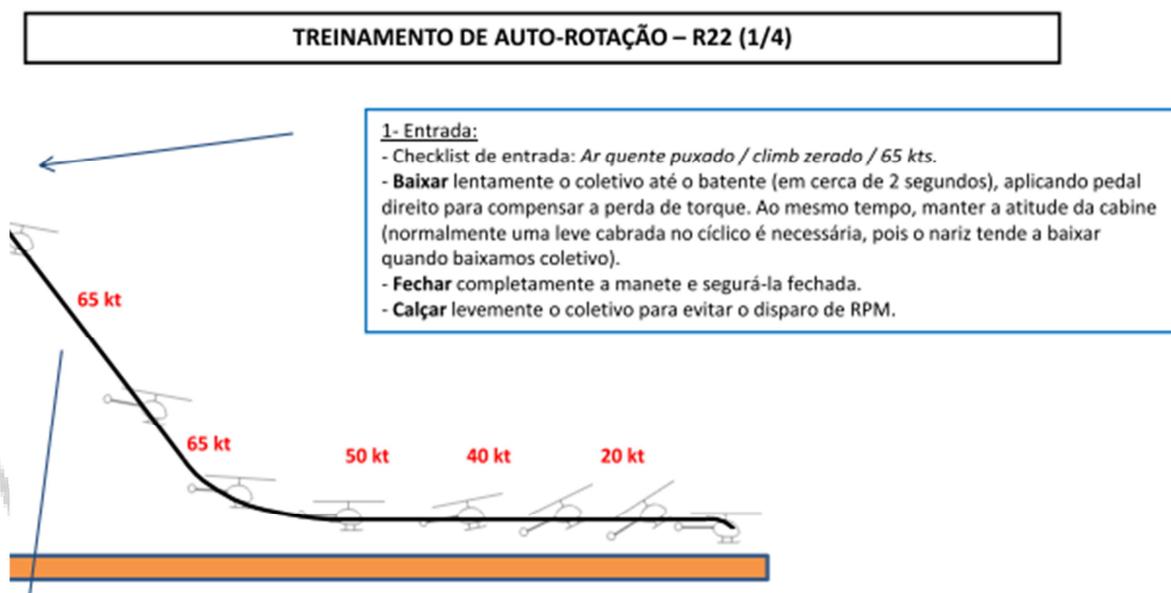
Figura 2 - Detalhe do treinamento de autorrotação, previsto pela empresa, adaptado do manual do fabricante.

Verifica-se que abaixo de 65kt de velocidade indicada, ocorre a situação ideal para o início do nivelamento, que antecede o “flare”, para o pouso da aeronave.

Segundo relato dos tripulantes, inicialmente, o comando “cíclico/coletivo” estava sendo bem conduzido pelo aluno, até que ocorreu a diminuição de velocidade abaixo do previsto, com a aeronave já próxima de 150ft AGL, quando o instrutor assumiu os comandos, com a velocidade abaixo de 60kt.

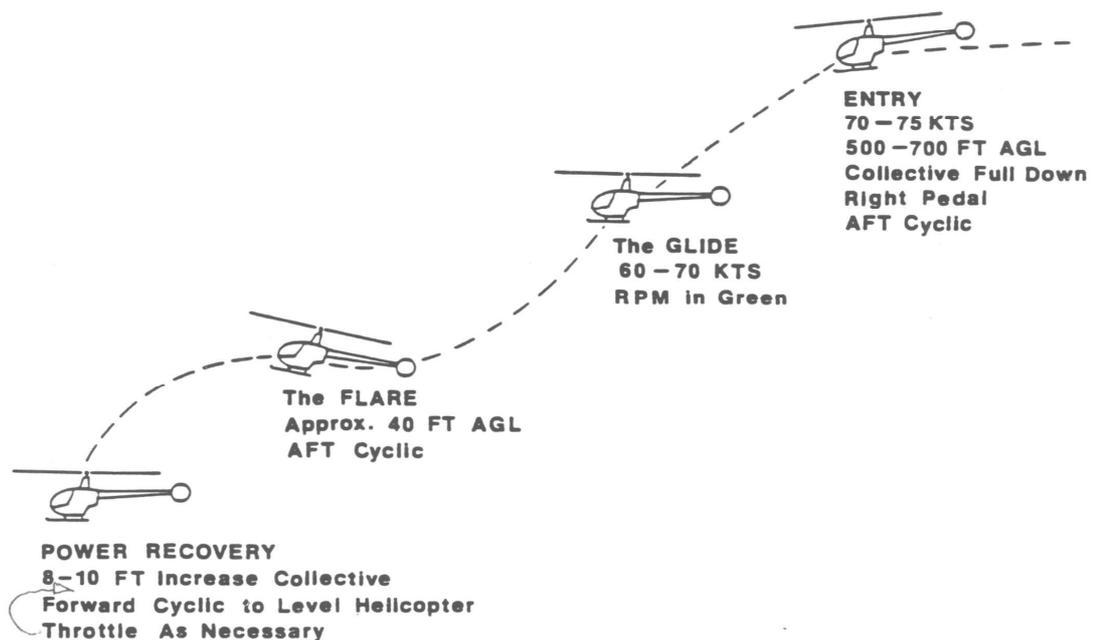
O *Flight Training Guide* do R-22, da *Robinson Helicopter Company*, detalhava os instantes finais do treinamento de autorrotação no Guia de Manobras, constando a velocidade entre 60 e 70kt como a ideal na rampa até o “flare”.

Figura 3 - Detalhe do treinamento de autorrotação, constante do *Maneuver Guide*.
