**COMANDO DA AERONÁUTICA**  
**CENTRO DE INVESTIGAÇÃO E PREVENÇÃO DE**  
**ACIDENTES AERONÁUTICOS**

**RELATÓRIO FINAL**  
**A - Nº 086/CENIPA/2011**

<b><u>OCORRÊNCIA:</u></b>	<b>ACIDENTE</b>
<b><u>AERONAVE:</u></b>	<b>PR-JTA</b>
<b><u>MODELO:</u></b>	<b>T207A</b>
<b><u>DATA:</u></b>	<b>15SET2010</b>

O presente Relatório Final refere-se ao acidente com a aeronave PR-JTA, modelo T207A, ocorrido em 15SET2010, classificado como falha do motor em voo.

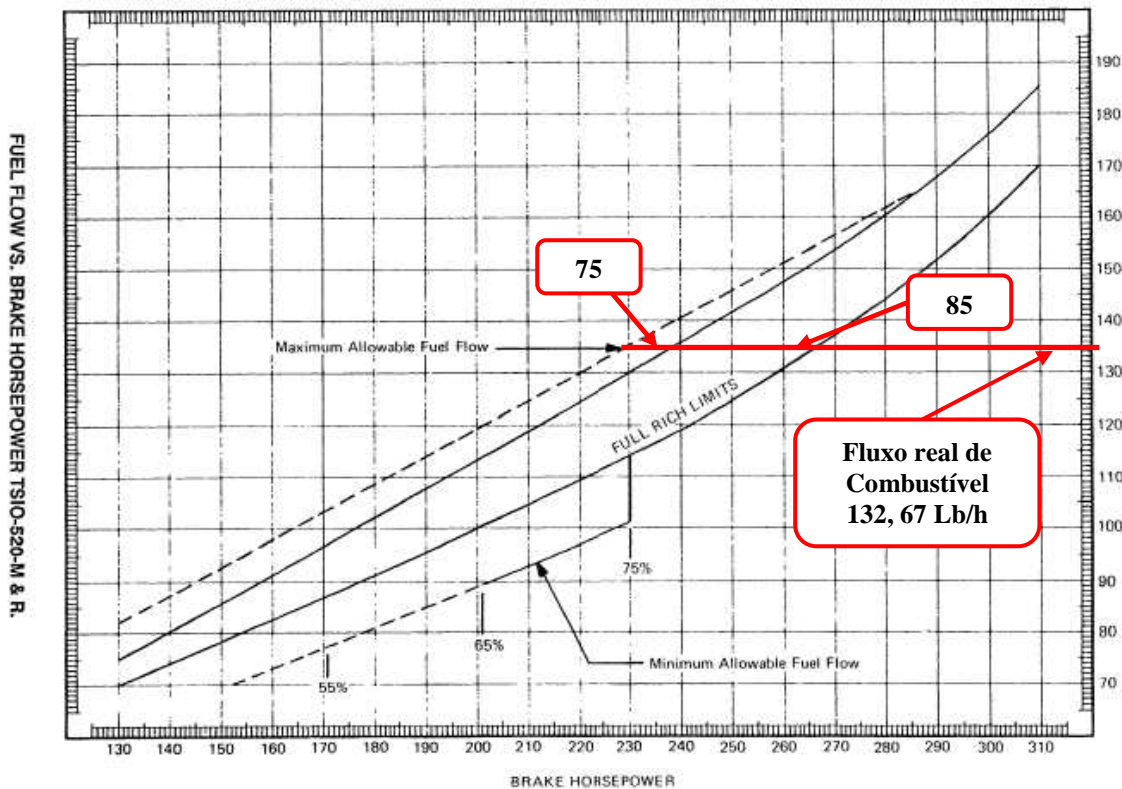
Figura 03: Chapter 76, Page 76-00-21 Fuel Flow VS. Brake Horsepower.

Considerando a média de fluxo apurada (132,67 libras/horas) e os valores obtidos no gráfico citado acima se concluiu que a operação da aeronave ocorreu, na maior parte do tempo, na faixa de potência equivalente aos limites de mistura rica, ou seja, entre 75% e 85% de potência. Assim, inferiu-se que a operação do motor não ocorreu em regime de mistura pobre, em sua maior parte do tempo.

Importante salientar que o ensaio e os ajustes do motor realizados em bancada, comprometeram o assentamento inicial dos anéis de segmento, acarretando na fuga de compressão dos cilindros e contribuindo para a operação do motor em condições de superaquecimento.
