CENTRO DE INVESTIGAÇÃO E PREVENÇÃO DE ACIDENTES AERONÁUTICOS

RELATÓRIO FINAL SIMPLIFICADO (SUMA)

DADOS DA OCORRÊNCIA			
Nº DA OCORRÊNCIA	DATA - HORA	INVESTIGAÇÃO	SUMA Nº
027/A/2014	07/FEV/2014 - 13:10 (UTC)	SERIPA VI	A-027/CENIPA/2014
CLASSIFICAÇÃO DA OCORRÊNCIA	TIPO DA OCORRÊNCIA	COORDENADAS	
ACIDENTE	PERDA DE CONTROLE NO SOLO	16°27'05"S	048°24'04"W
LOCALIDADE	MUNICÍPIO	UF	
FAZENDA PERDIZES - SWLR	SILVÂNIA	GO

DADOS DA AERONAVE		
MATRÍCULA	FABRICANTE	MODELO
PR-JTP	CIRRUS DESIGN	SR22
OPERADOR	REGISTRO	OPERAÇÃO
PARTICULAR	TPP	PRIVADA

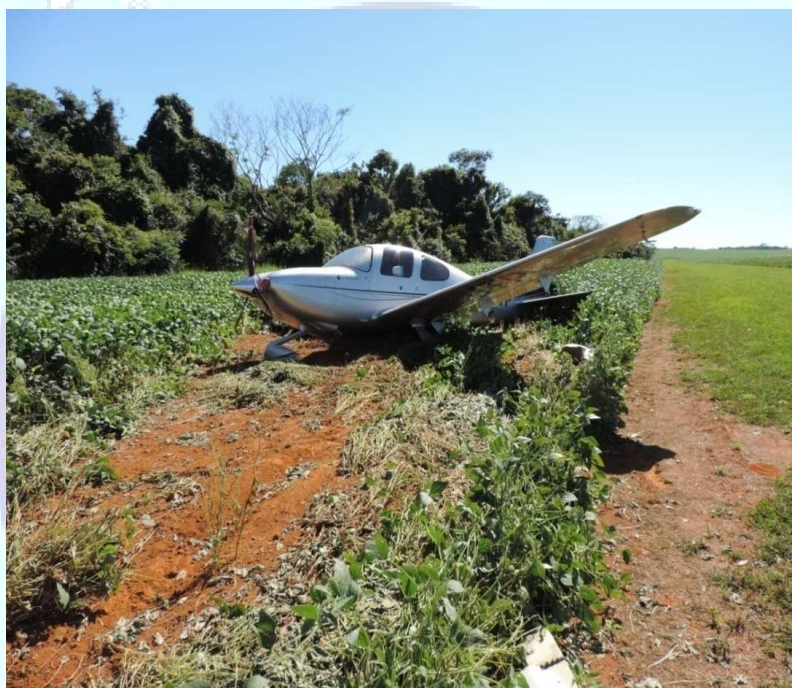
A aeronave teve danos substanciais nos trens de pouso principais, no *flap* direito, no profundor direito, no estribo e no tubo de *pitot*.

Figura 1 - Situação da aeronave após a ocorrência.

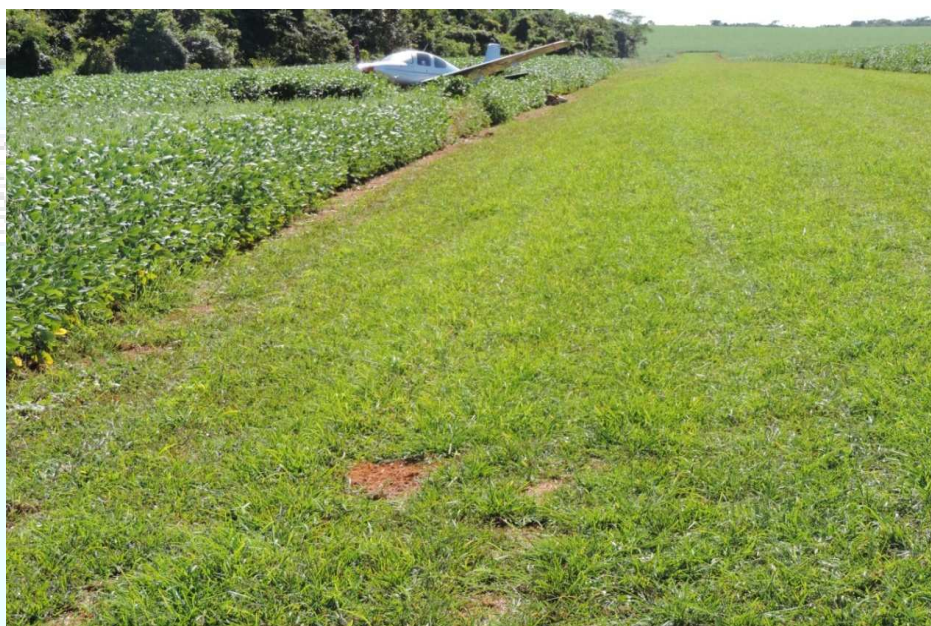
Era particular, registrado, não possuía biruta, tinha as laterais da pista mais baixas que a parte central.

Figura 2 - Vista da lateral da pista e situação da aeronave após a parada total.

A área de escape, nas laterais da pista, era constituída por uma plantação alta de soja, em terreno desnivelado.

As condições de infraestrutura do aeródromo, convexidade da superfície da pista, grama alta e irregular, área de escape obstruída por vegetação e a largura da pista de 12m para a operação de uma aeronave com envergadura de 11,67m, reduziram as margens de segurança para a operação.

O SERIPA VI encaminhou o Ofício nº 15/CH/106, Protocolo COMAER nº 67018.000108/2014-98, de 11MARÇO2014, ao proprietário do Aeródromo Fazenda Perdizes, recomendando a adoção de um plano anual de manutenção das áreas de escape e o aumento da largura da pista.

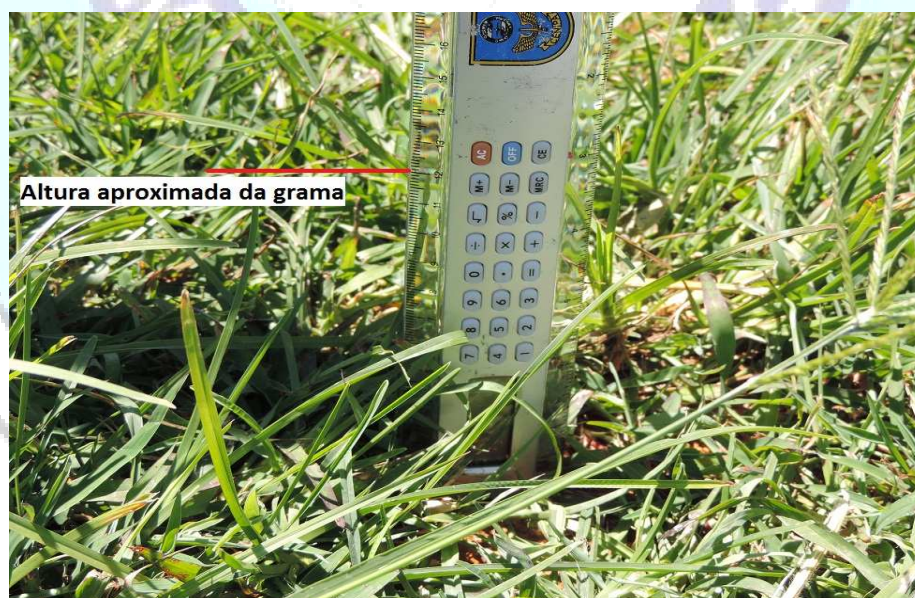
A grama estava alta, aproximadamente 12 cm, apresentava irregularidades e não estava homogênea.

Figura 3 - Altura da grama da pista.

Verificou-se que o início do desvio da trajetória pode ter sido motivado pelas irregularidades da superfície da pista, que produziu a perda da reta de decolagem.

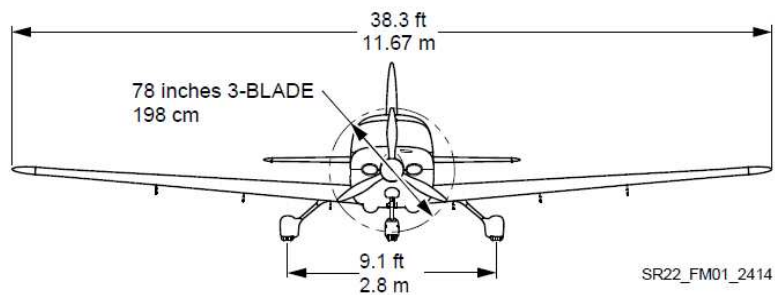
A envergadura da aeronave era de 11,67m.

Figura 4 - Envergadura da aeronave Cirrus SR 22.

Pode-se concluir que o piloto deixou de avaliar adequadamente os riscos existentes na operação de uma aeronave com envergadura de 11,67m em uma pista de 12m de largura, com superfície irregular e obstáculos nas laterais.
