**RELATÓRIO FINAL**  
**A - 048/CENIPA/2014**

| <b><u>AERONAVE:</u></b> | <b>PR-KLA</b> |
| <b><u>MODELO:</u></b> | <b>R44 II</b> |

O presente Relatório Final refere-se ao acidente com a aeronave PR-KLA, modelo R44 II, ocorrido em 09DEZ2011, classificado como colisão em voo com obstáculo.

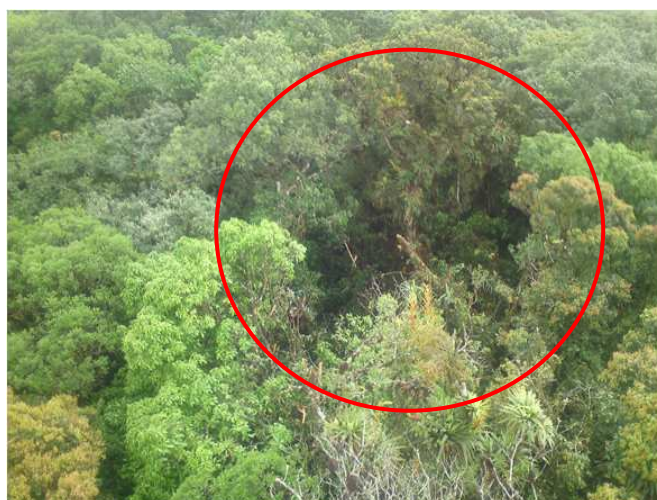
Figura 2 – Local da queda da aeronave.

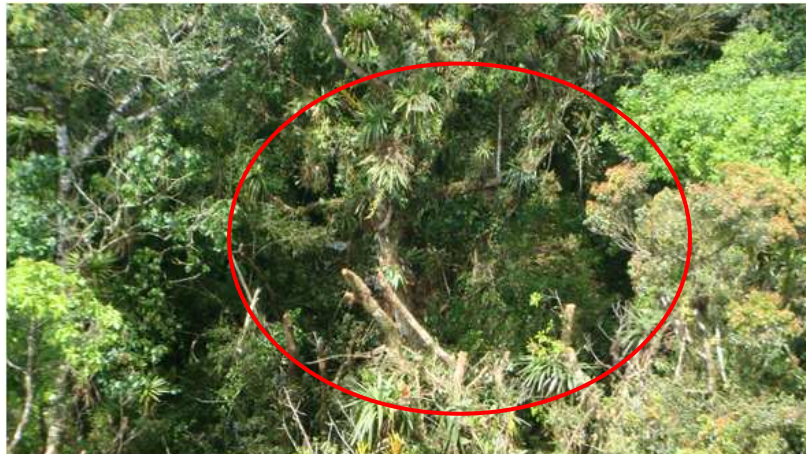
O primeiro impacto ocorreu em um ângulo de aproximadamente 45 graus contra as árvores localizadas a 1.700 pés de altura.

Figura 3 – Vista dos primeiros impactos da aeronave contra a vegetação.

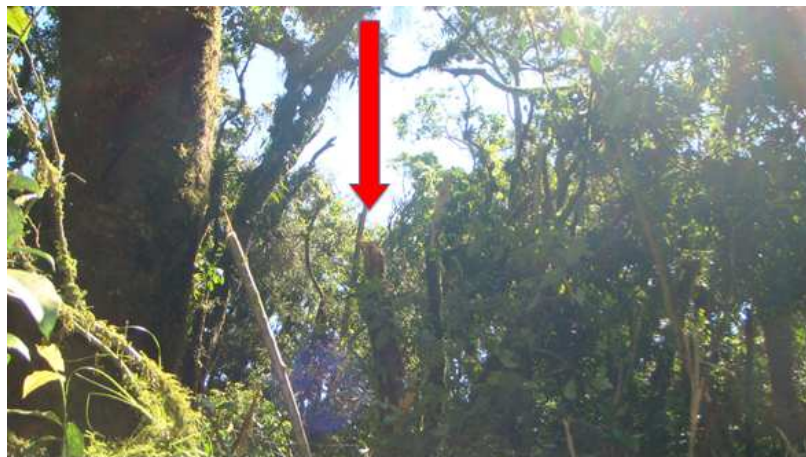
Figura 4 – Vista da trajetória final da aeronave.

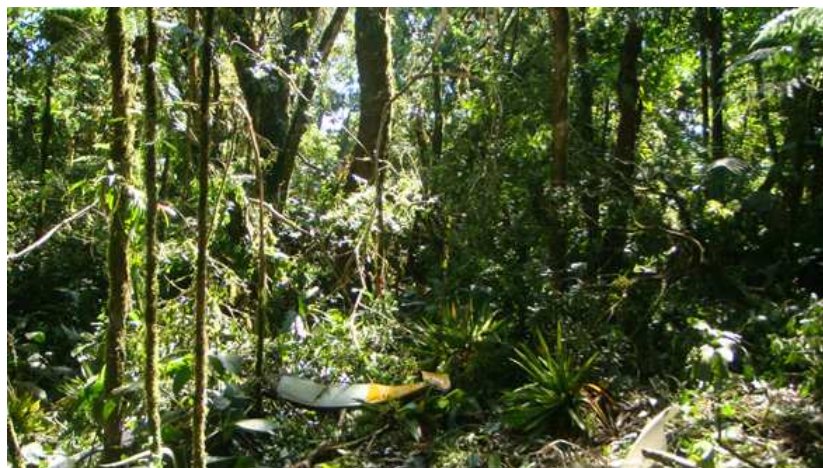
Figura 5 – Vista do local do impacto da aeronave contra o solo.

Após o impacto contra o solo, a aeronave arrastou-se por mais de 20 metros até a sua parada total. A maioria dos destroços permaneceu concentrada, com exceção das pás dos rotores, que foram encontradas próximas ao primeiro ponto de impacto contra o solo.

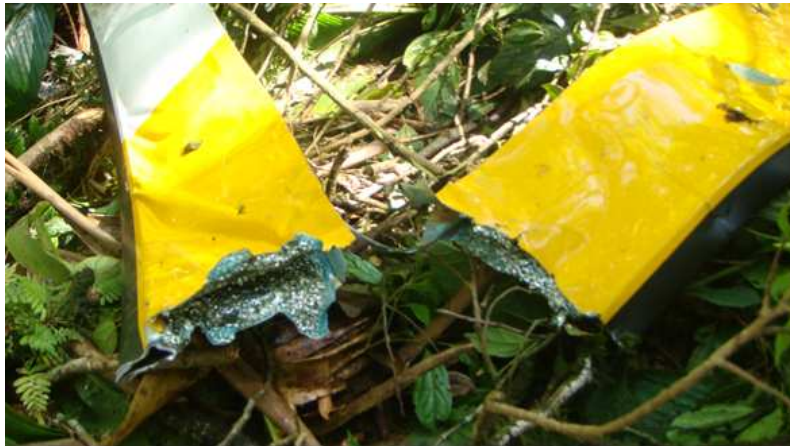
Figura 6 – Vista de uma das pás rompidas após o impacto.

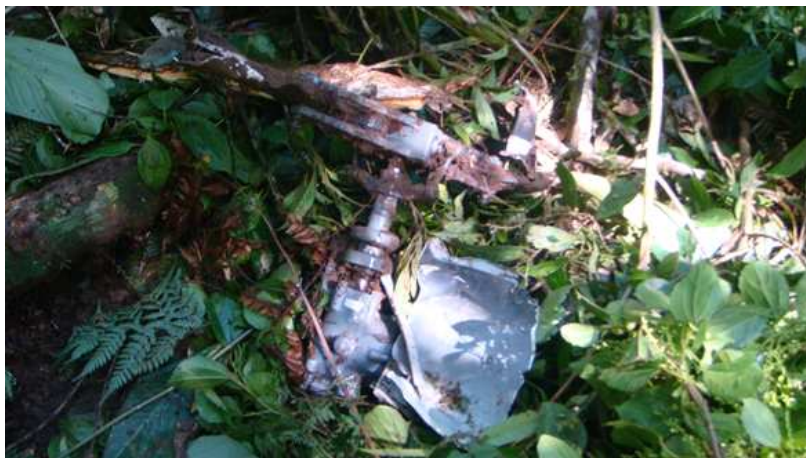
Figura 7 – Vista do rotor principal.

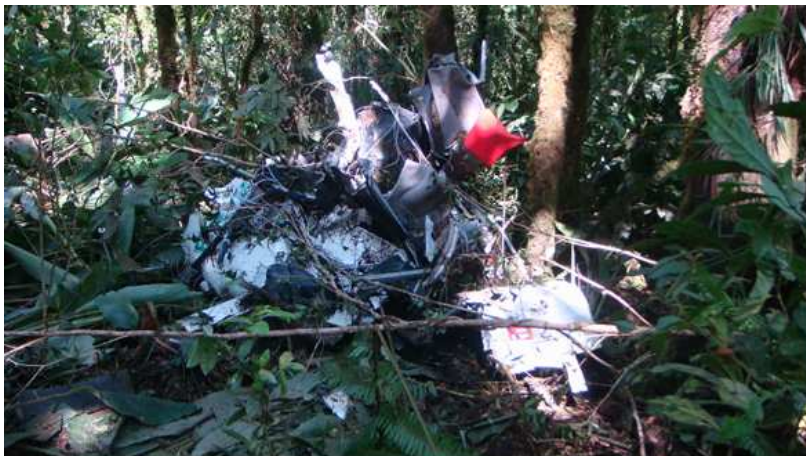
Figura 8 – Vista dos destroços da aeronave.

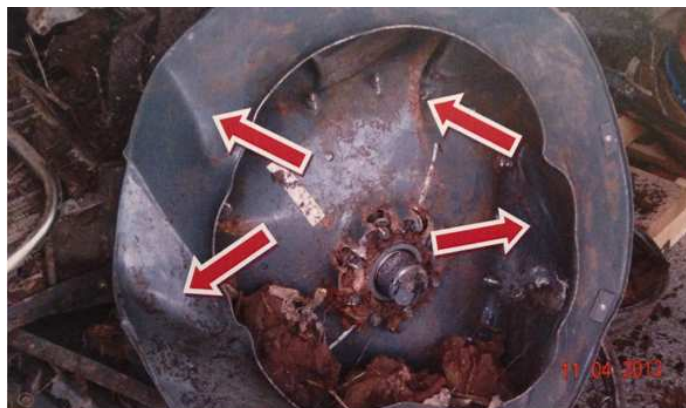
d) outra evidência que mostra o funcionamento normal do motor, no instante da colisão contra o solo, foi encontrada na parte externa do motor. Encontrou-se grande quantidade de terra no interior do FAN de refrigeração. As figuras 9 e 10 mostram as deformações por torção sofridas pelo FAN, tanto na parte dianteira como na parte traseira.

Figura 9 – Vista mostrando as deformações por torção.

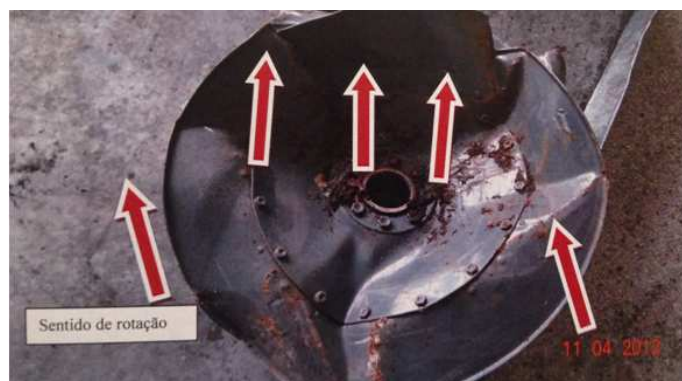
Figura 10 – Vista traseira do FAN mostrando as deformações por torção.

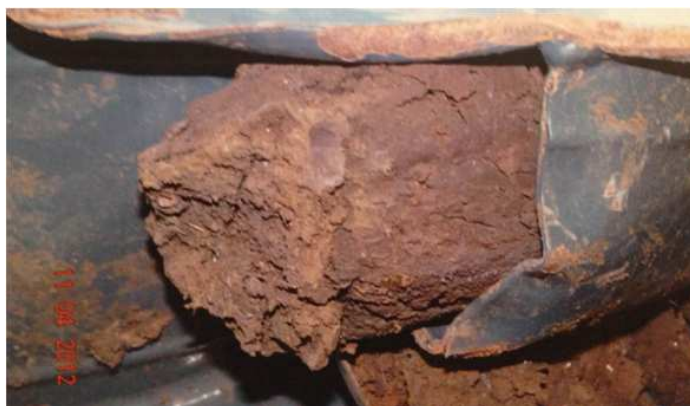
Na figura 11, pode ser vista a grande quantidade de terra que estava acumulada no canal de saída de ar para a carenagem de refrigeração do motor. Essa centrifugação da terra só é possível quando o motor desenvolve potência no momento do impacto contra o solo.

Figura 11 – Terra compactada observada na saída de ar do FAN para a refrigeração do motor.

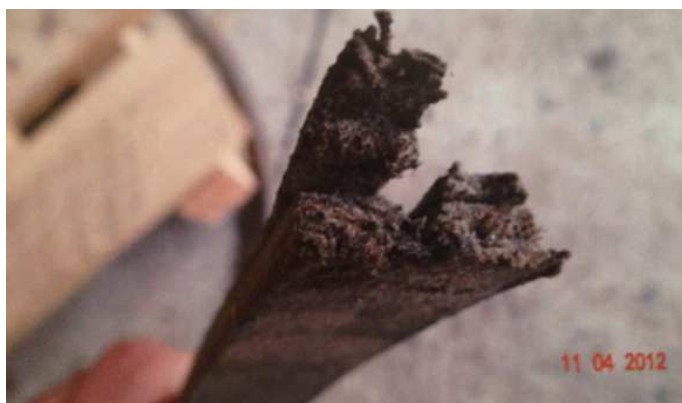
Outra constatação foi o rompimento de pelo menos um par das correias de transmissão de potência mostrado na figura 12. O rompimento se deu por sobrecarga, o que é mais uma evidência de funcionamento normal do motor no instante da colisão contra o solo; e

Figura 12 – Vista da correia de transmissão de potência rompida por sobrecarga.

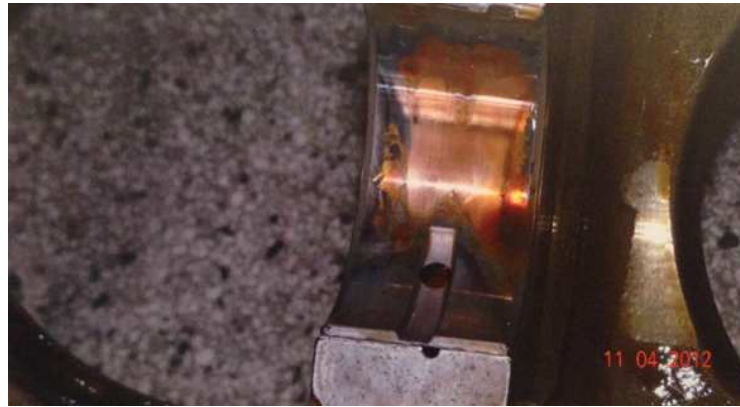
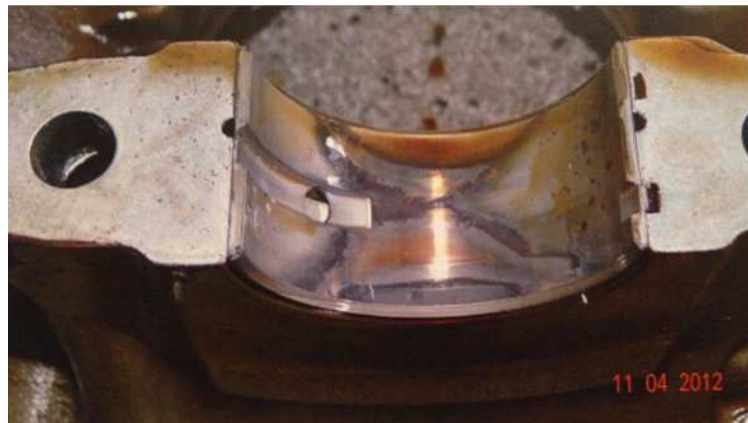
e) as bronzinas mostradas nas figuras 13 e 14, apresentavam desgaste anormal para um motor com 150 horas desde novo. Porém, não foram encontradas outras evidências que pudessem direcionar esse trabalho para uma possível falha nas bronzinas, com consequente mau funcionamento ou parada do motor.

Figura 13 – Vista aproximada da bronzina do mancal 3.

Figura 14 – Vista da bronzina do mancal 3 da outra semicarcaça.
