CENTRO DE INVESTIGAÇÃO E PREVENÇÃO DE ACIDENTES AERONÁUTICOS

RELATÓRIO FINAL SIMPLIFICADO (SUMA)

DADOS DA OCORRÊNCIA			
Nº DA OCORRÊNCIA	DATA - HORA	INVESTIGAÇÃO	SUMA Nº
043/A/2014	26/FEV/2014 - 11:15 (UTC)	SERIPA VI	A-043/CENIPA/2014
CLASSIFICAÇÃO DA OCORRÊNCIA	TIPO DA OCORRÊNCIA	COORDENADAS	
ACIDENTE	FALHA DO MOTOR EM VOO	07°16'43"S	048°07'04"W
LOCALIDADE	MUNICÍPIO	UF	
CHÁCARA NOSSA SENHORA DO CARMO	ARAGUAÍNA	TO

DADOS DA AERONAVE		
MATRÍCULA	FABRICANTE	MODELO
PR-KSF	CESSNA AIRCRAFT	A188B
OPERADOR	REGISTRO	OPERAÇÃO
PARTICULAR	TPP	AGRÍCOLA

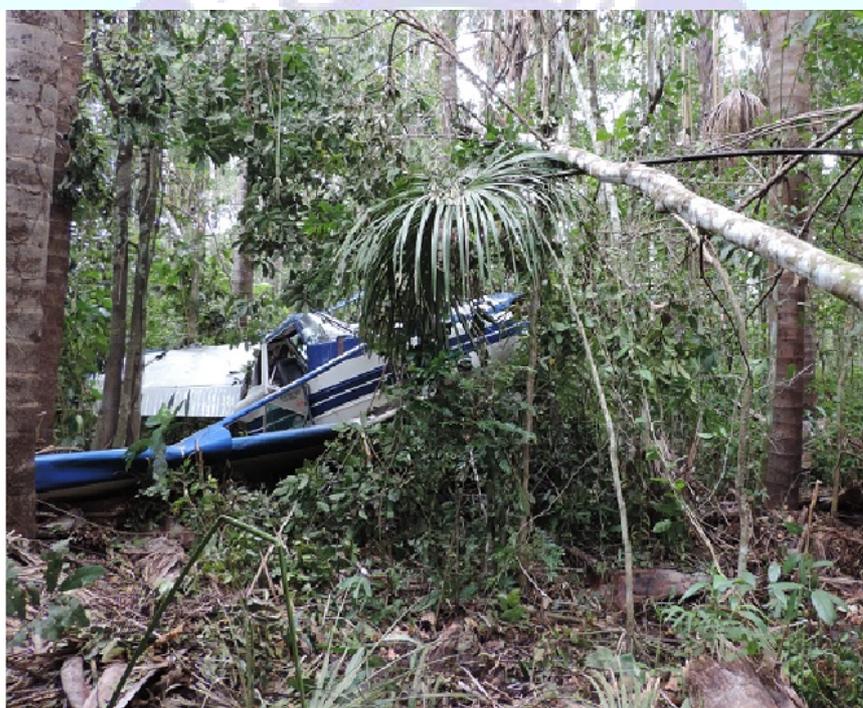
Durante o pouso, a aeronave colidiu contra algumas árvores.

A aeronave teve danos substanciais.

Figura 1 - Situação da aeronave após o impacto.

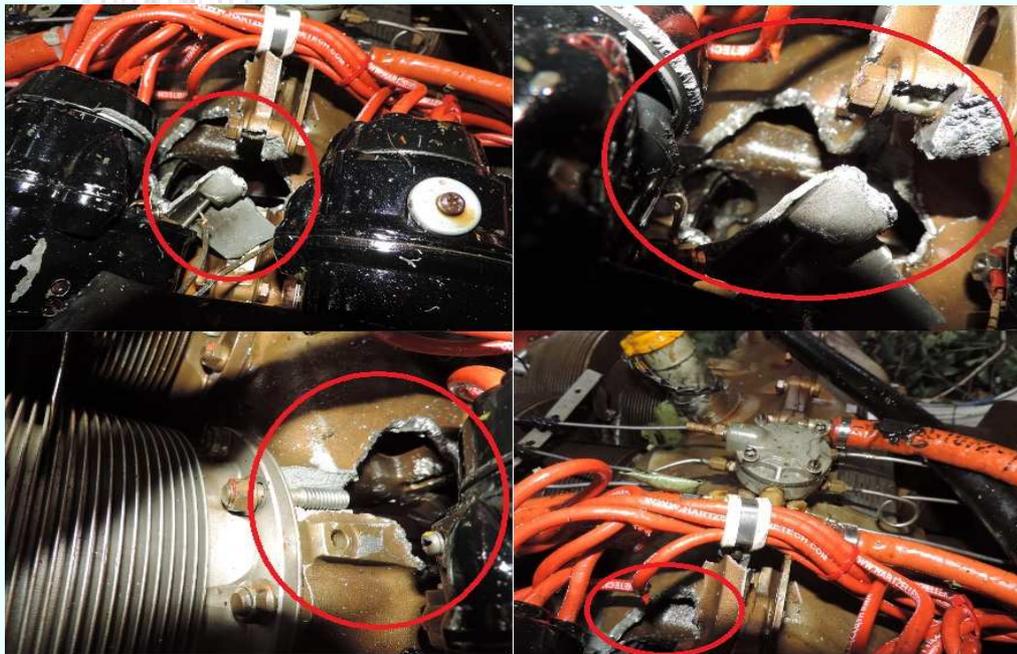
Em consequência, foi executada uma medição da compressão dos cilindros, constatando-se que o cilindro nº6 estava com baixa compressão.

O operador providenciou a aquisição de um *kit* do cilindro e efetuou a troca em oficina não declarada.

Com 150 horas de voo após a manutenção efetuada no cilindro nº6, durante um voo de traslado da Fazenda Guanabara para a cidade de Carolina, MA, próximo a Araguaína, TO, um dos parafusos da biela do cilindro nº6 cisalhou, e posteriormente a biela fraturou e furou o cilindro.

Figura 2 - Vista superior do motor - cilindro nº6 furado pela biela.

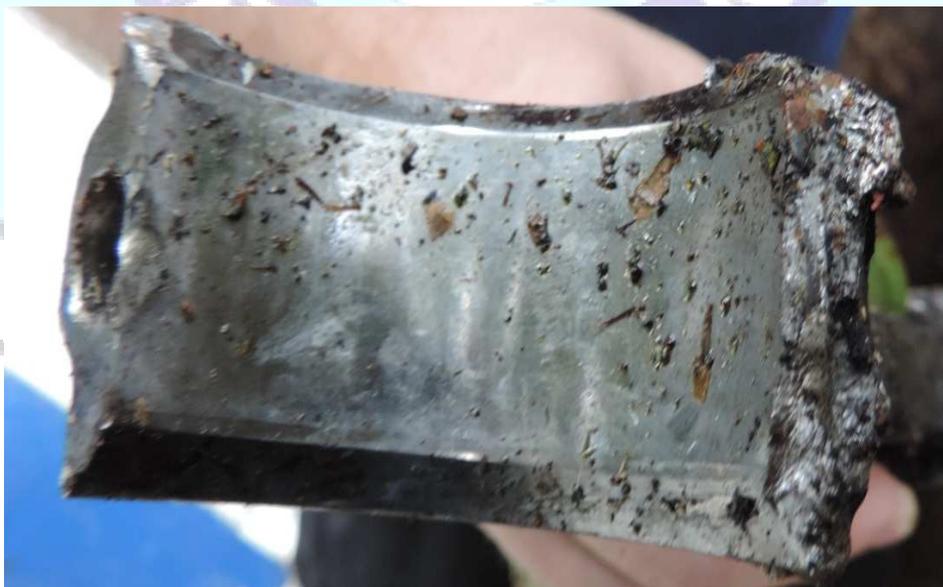
Figura 3 - Biela do cilindro nº6 fraturada.

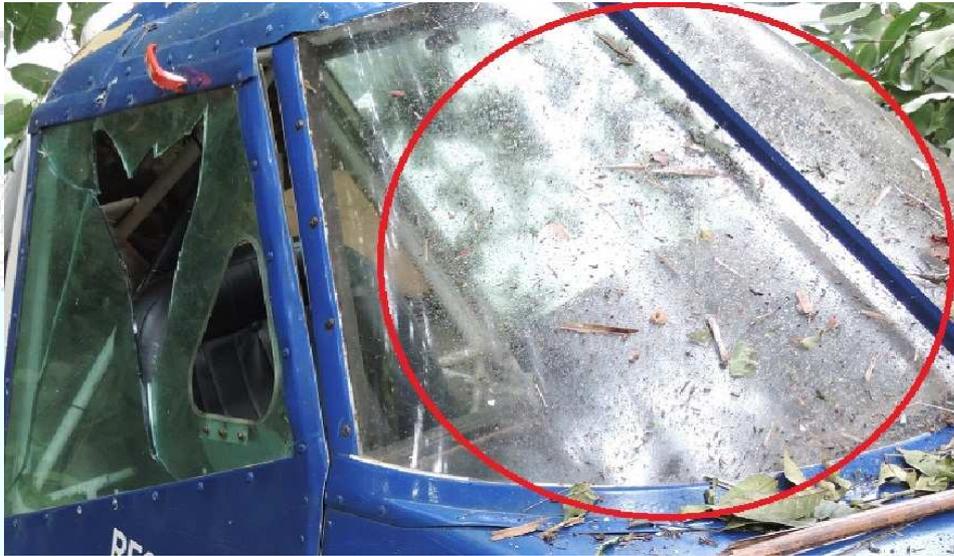
O óleo do motor vazou e sujou o para-brisa, dificultando a visualização frontal do piloto. A temperatura do óleo aumentou, a pressão diminuiu e a aeronave apresentou uma vibração "leve".

Figura 4 - para-brisa sujo de óleo do motor.

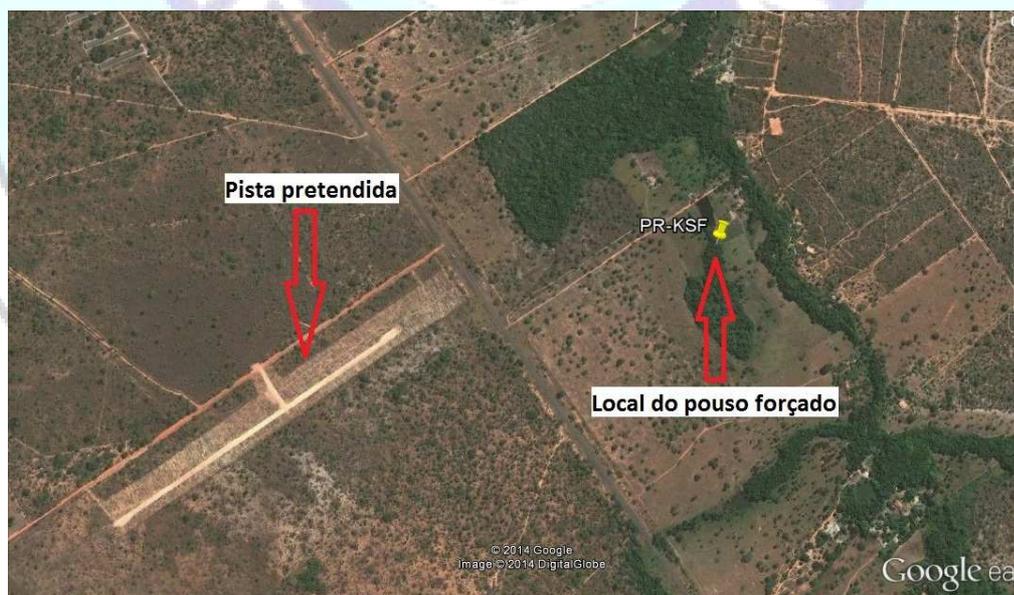
Ao perceber que não chegaria ao local, optou por efetuar um pouso forçado na copa de algumas árvores.

Dessa forma, ao atingir o local pretendido, com cinco graus de *flap*, cabrou a aeronave e reduziu a potência levando a aeronave para uma situação de estol.

Figura 5 - Local pretendido de pouso e local do pouso forçado.

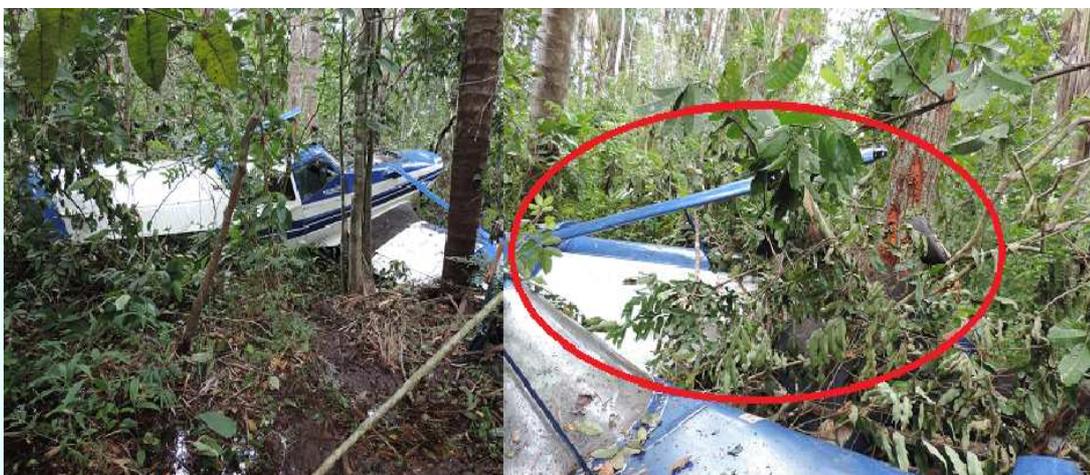
Em razão de a técnica utilizada, a colisão contra as árvores ocorreu com baixa velocidade e com grande ângulo, não gerando dispersão dos destroços.

O montante da asa esquerda rompeu-se e a asa dobrou-se no sentido da fuselagem.

Figura 6 - Asa esquerda dobrada no sentido da fuselagem e o montante rompido.
