**RELATÓRIO FINAL**  
**A - 058/CENIPA/2013**

<b><u>OCORRÊNCIA:</u></b>	<b>ACIDENTE</b>
<b><u>AERONAVE:</u></b>	<b>PR-LAB</b>
<b><u>MODELO:</u></b>	<b>PA-34-220T</b>
<b><u>DATA:</u></b>	<b>25FEV2012</b>

O presente Relatório Final refere-se ao acidente com a aeronave PR-LAB, modelo PA-34-220T, ocorrido em 25FEV2012, classificado como desorientação espacial.

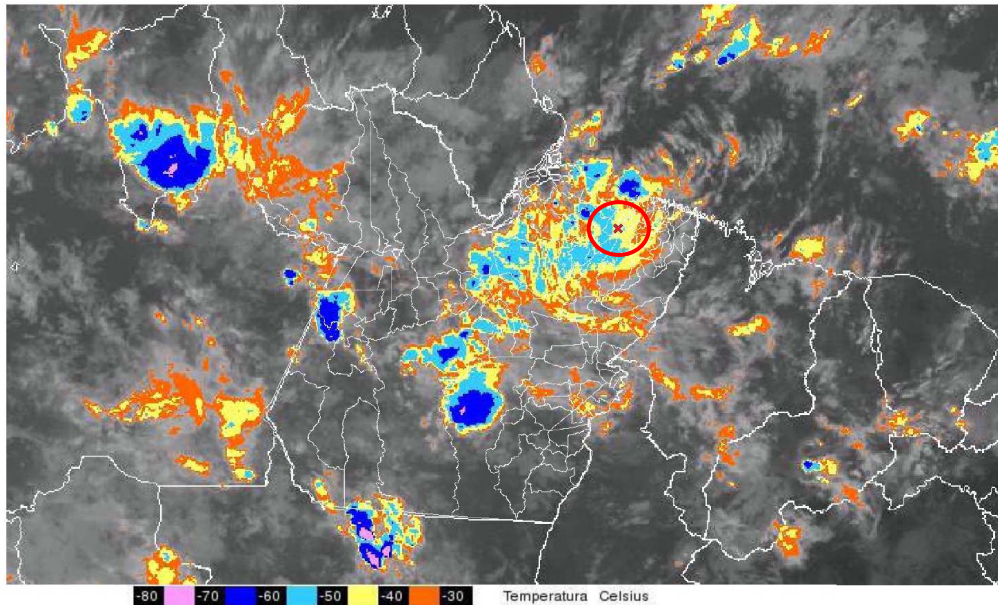
A partir de 11h30min (UTC), figura 01, o sistema convectivo de mesoescala iniciou o processo de dissipação, com predominância de nebulosidade estratiforme e melhoria progressiva nas condições do tempo.

Figura 1 - Imagem do satélite GOES-12, em 25FEV2012, às 11:30UTC (INPE).  
O "x" em vermelho indica o local da ocorrência.

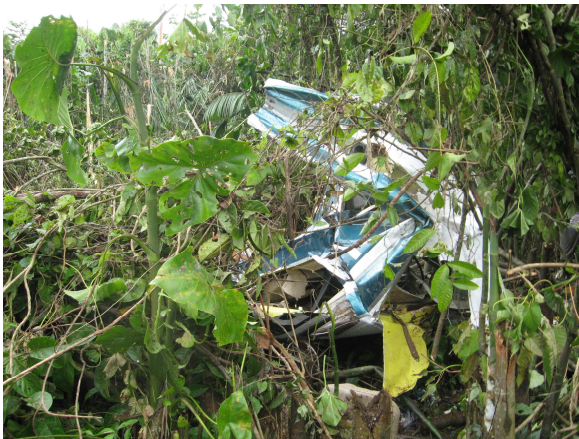
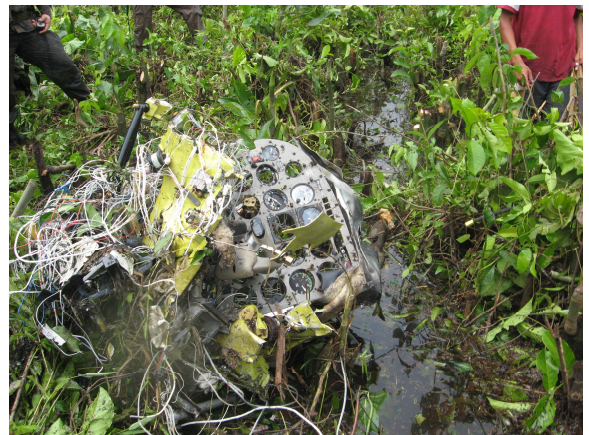
Na ação inicial, no local do acidente, foi verificado que, pela disposição dos destroços, a aeronave impactou contra o solo em um ângulo aproximado de 45°, no rumo 015°, na posição de voo invertido.

Em razão da grande energia do impacto contra o solo, a aeronave ficou completamente destruída, não sendo possível identificar as posições das superfícies de comando, dos manetes e dos indicadores do painel.

Figuras 2 e 3 - Situação da aeronave no local do acidente.

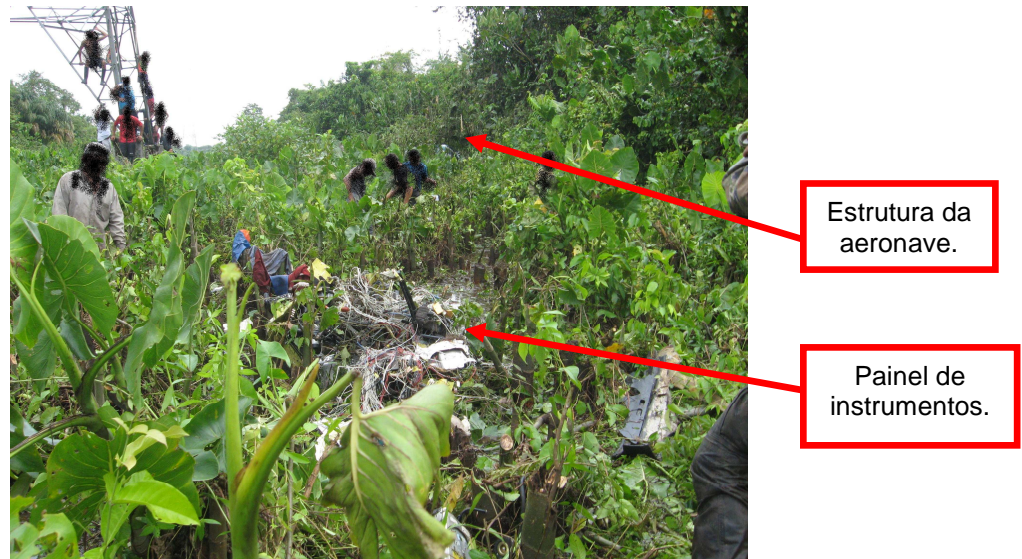
Diversos componentes da aeronave como a empenagem, painel de instrumentos, asas, motor e estabilizador encontravam-se separados, seguindo uma trajetória linear de distribuição.

Figura 4 - trajetória linear dos destroços.

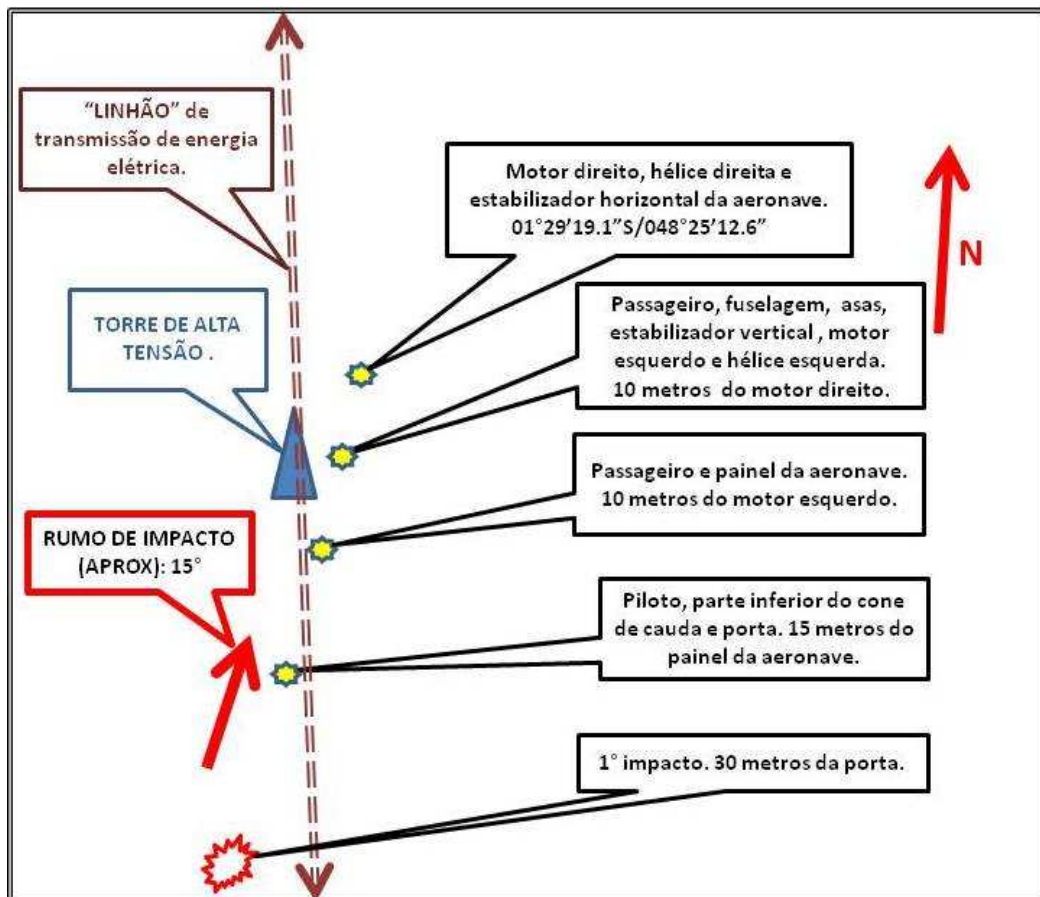
Após o primeiro impacto contra as árvores, a aeronave percorreu uma distância aproximada de 60 metros, até a parada da última estrutura que se soltou (motor direito), componente mais distante do primeiro impacto.

Figura 5 – Croqui com a distribuição dos destroços no local do acidente.

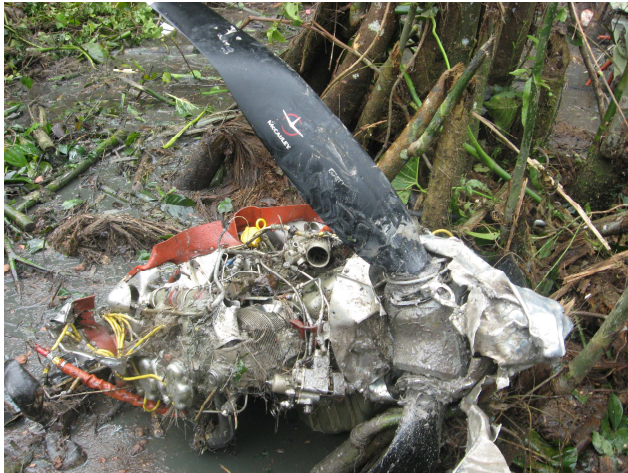
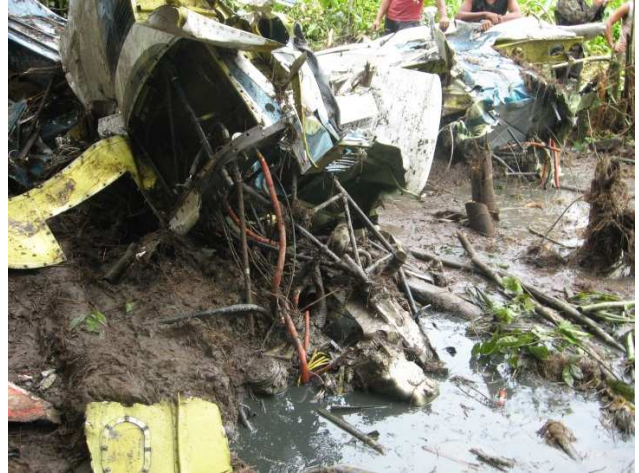
O motor direito foi sacado, em razão da fratura de seu berço no momento do impacto contra o solo.

O motor esquerdo permaneceu junto aos destroços da aeronave, mas com o berço solto da parede de fogo, também em consequência do forte impacto contra o solo.

Figura 6 e 7 - Situação do motor direito e esquerdo respectivamente.

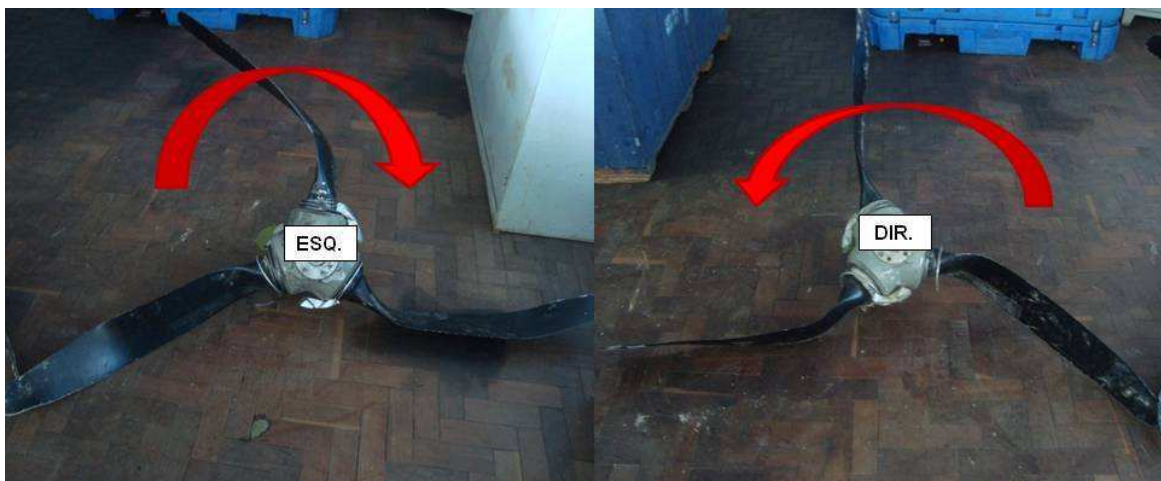
Os danos nas pás das hélices indicavam que estavam em funcionamento e giravam com grande energia no momento do impacto contra o solo.

Figura 8 e 9 - Situação das hélices após o impacto contra o solo.

A hélice direita sofreu danos internos ao mecanismo de comando de passo, em razão do impacto, e a hélice esquerda soltou-se do motor com fratura do flange de fixação do cubo da hélice no motor, também em razão do impacto.

As deformações das pás das hélices indicavam que os sentidos de rotação estavam de acordo com as rotações dos motores: esquerdo girando para direita e direito, para esquerda.

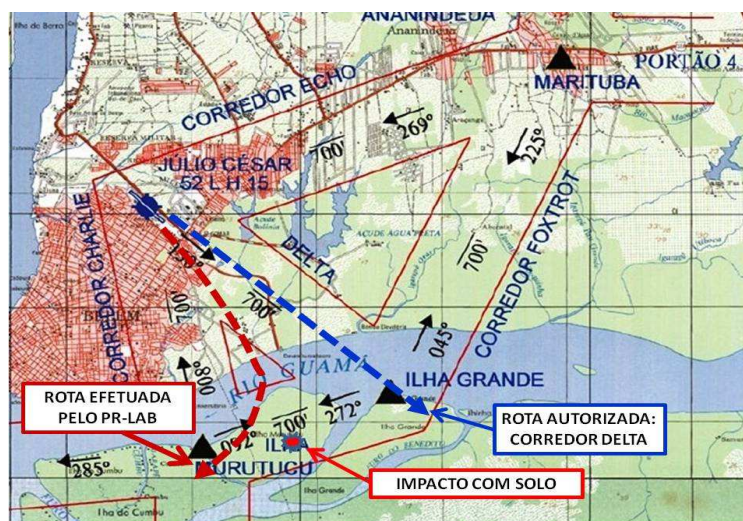
De acordo com a gravação das imagens do radar, a aeronave iniciou a subida no corredor *Delta* e após alguns instantes, curvou à direita, aproximando-se do corredor *Charlie*.

Figura 10 - Rota efetuada pela aeronave.

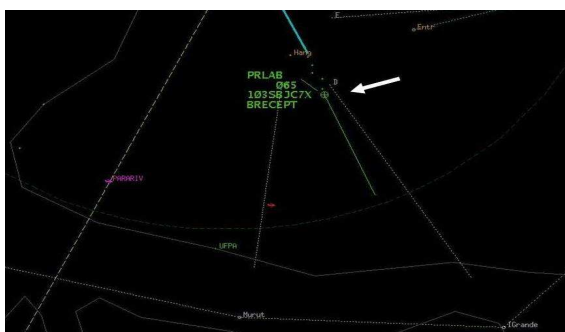
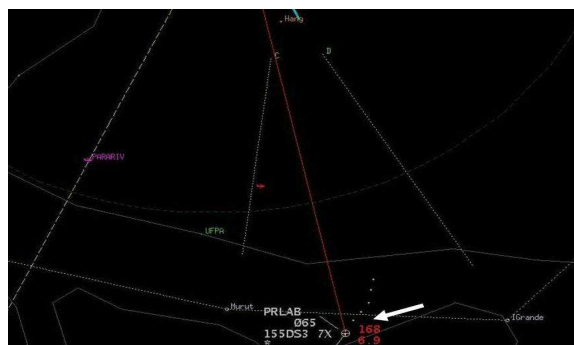
Figuras 11 e 12 - Plote radar após a decolagem e o PR-LAB fora do corredor *Charlie*.

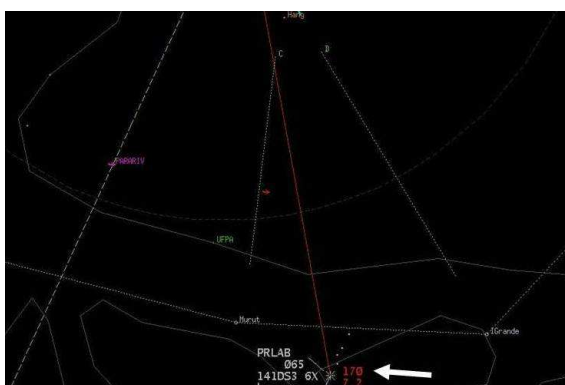
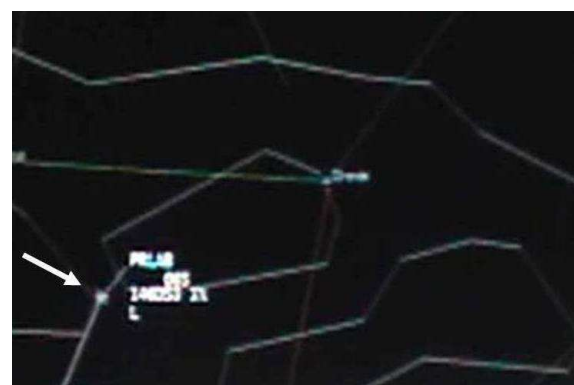
Figura 13 e 14 - PR-LAB na radial 170° de SBBE e o último plote radar, respectivamente.
