## CENTRO DE INVESTIGAÇÃO E PREVENÇÃO DE ACIDENTES AERONÁUTICOS

### RELATÓRIO FINAL SIMPLIFICADO (SUMA)

| DADOS DA OCORRÊNCIA | | | |
|---|---|---|---|
| --- | 02/AGO/2012 - 12:40 (UTC) | SERIPA VI | A-531/CENIPA/2014 |

| DADOS DA AERONAVE | | |
|---|---|---|
| PR-LTB | CESSNA AIRCRAFT | 150L |

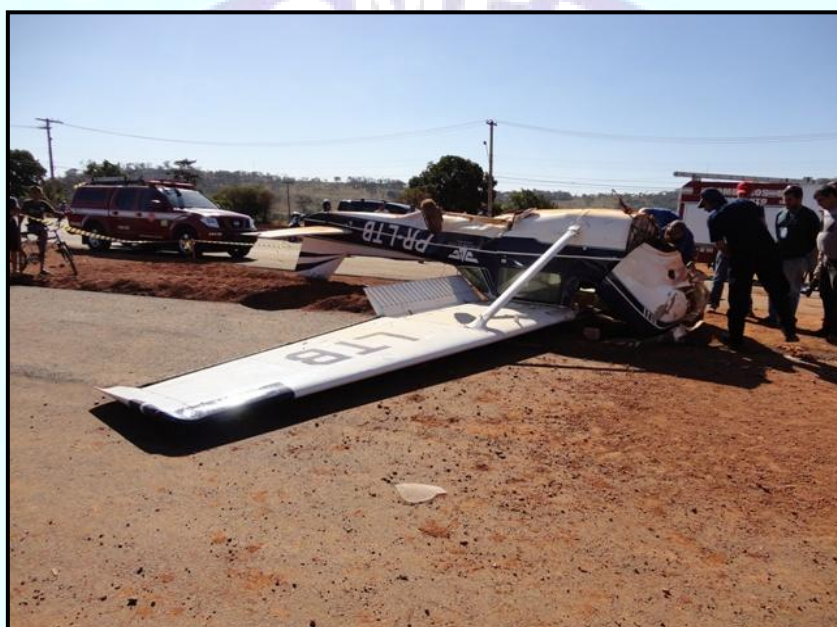
Após o pouso, a aeronave colidiu contra um banco de areia e capotou.

A aeronave teve danos no motor, na hélice, na fuselagem, nas asas e no trem de pouso.

Figura 1 – Situação da aeronave após a ocorrência. |

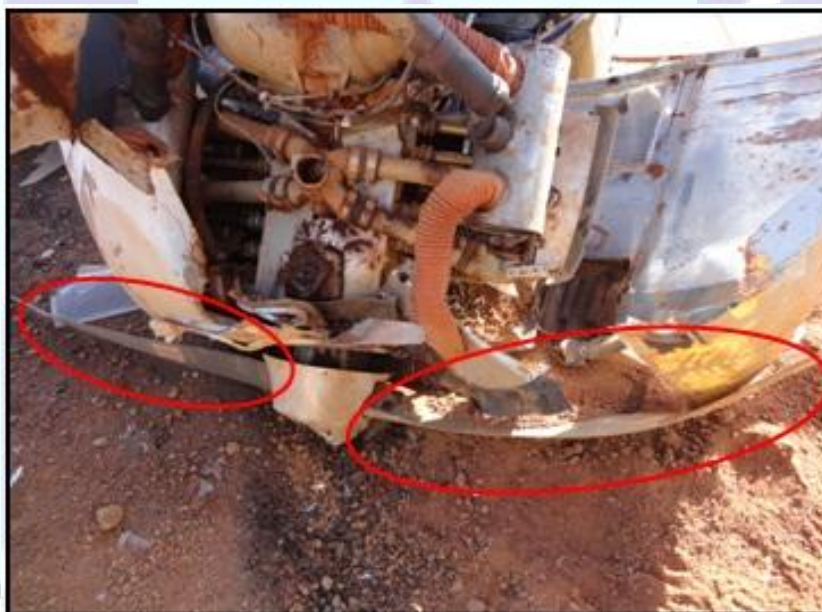
A equipe da Ação Inicial observou que as pás da hélice apresentavam torção no sentido contrário ao deslocamento da aeronave, evidenciando a situação de perda ou baixa potência do motor relatada pelos pilotos.

Figura 2 - Torção da pá da hélice indicando baixa potência do motor no momento do impacto.

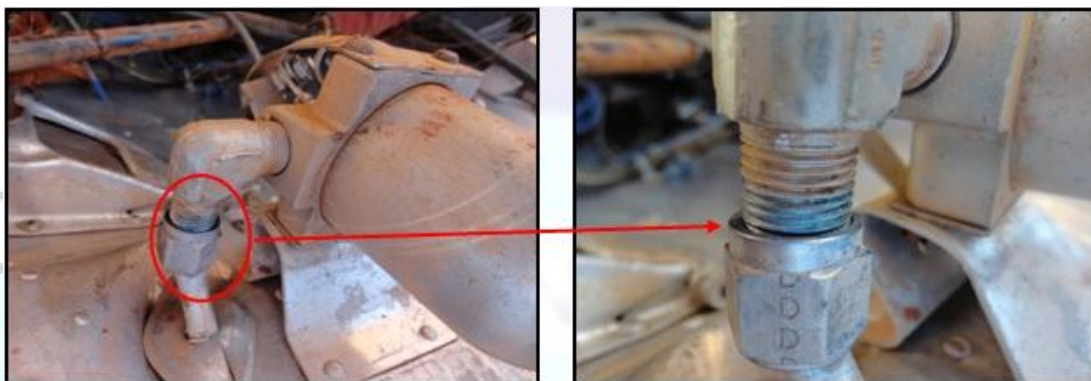
Foi observado que um *nipple* de conexão da linha de combustível dos tanques para o filtro não estava devidamente ajustado. Estava conectado somente por um filete de rosca, conforme Figura 3 e 04. Nessa condição, poderia ocorrer um vazamento do combustível comprometendo a razão da mistura ar/combustível.

Figura 3 – *Nipple* de conexão da linha de combustível sem o ajuste previsto.

Dependendo da intensidade do vazamento, a mistura poderá se tornar incombustível (mistura pobre), devido à redução da quantidade de fluido.

Essa condição, portanto, poderia contribuir para uma perda de potência ou, até mesmo, para um apagamento do motor.

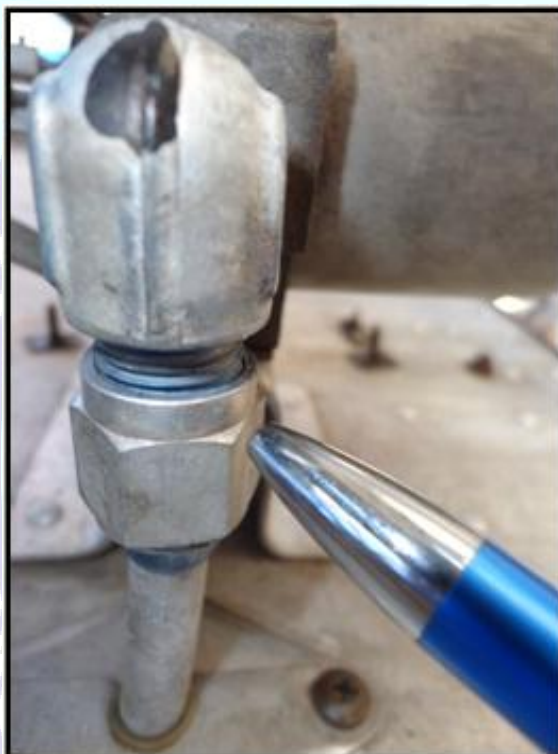
Figura 4 – *Nipple* ajustado em outra aeronave, indicando a diferença entre o encontrado e o previsto.

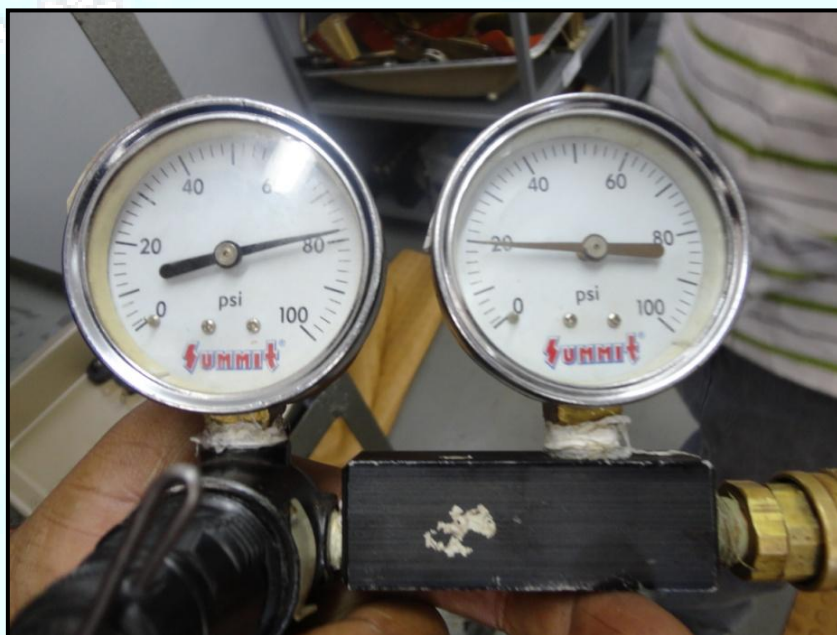
Além disso, o cilindro 3 apresentou taxa de compressão (20 PSI), muito abaixo do desejado.

Figura 6 – Cilindro 3 com baixa taxa de compressão (20 PSI).

Dessa forma, as baixas taxas de compressão apresentadas pelos cilindros 1 (0 PSI), 3 (20 PSI) e 4 (0 PSI), possivelmente, estariam relacionadas ao processo de espelhamento.

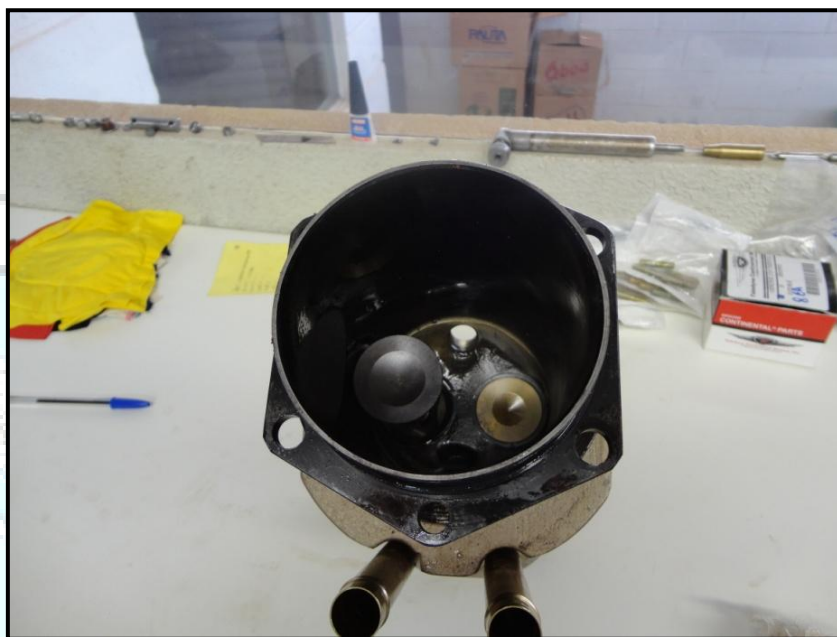
Após a retirada dos quatro cilindros e desmontagem das respectivas válvulas de admissão e escapamento, foi constatado o travamento da válvula de admissão do cilindro 1 em sua guia, na posição aberta.

Figura 7 – Cilindro 1 com a válvula de admissão travada na posição aberta.

Este processo de travamento da válvula em motores convencionais pode ocorrer, dentre outros fatores, devido à corrosão, condições ambientais, modo de operação do motor, uso de combustível com excesso de chumbo, técnicas inadequadas de correção da mistura, temperaturas elevadas nas guias e sedes de válvulas. Este último, provavelmente, ocasionou o travamento.

O motivo mais frequente para temperaturas elevadas nas válvulas é o vazamento pelas sedes guias. Uma válvula que não esteja assentada em sua sede adequadamente, ou esteja com folga excessiva em sua guia, poderá conduzir grande quantidade de calor para a cabeça do cilindro.

A grande quantidade de calor transmitida àquela região poderá contribuir para a fundição da válvula em sua guia, ocasionando o travamento.

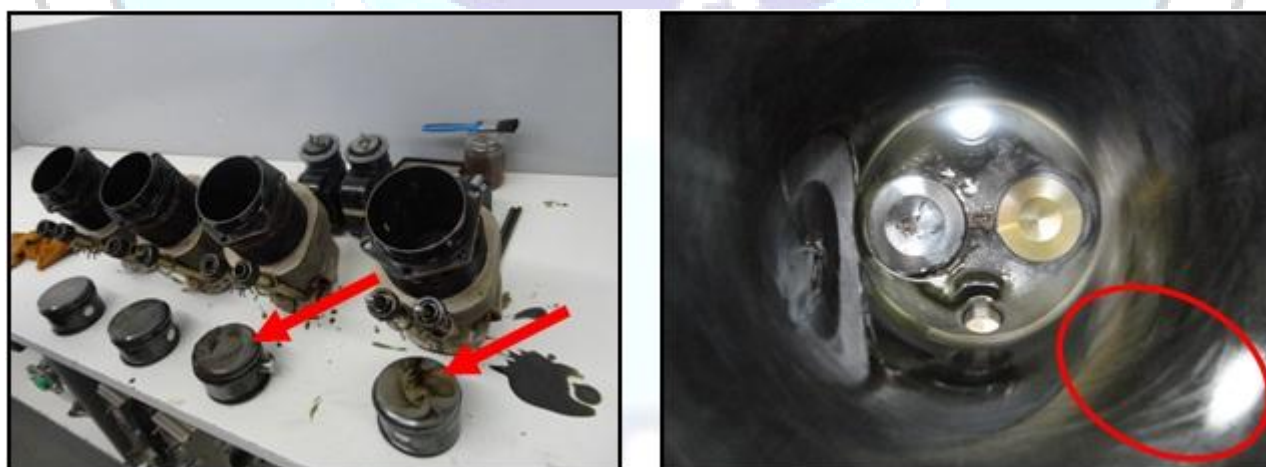
Foi observado ainda que os cilindros 3 e 4 apresentavam óleo lubrificante do motor nas cabeças dos êmbolos e ignitores, além de estarem com indícios do fenômeno “espelhamento”, na parede interna do mesmo.

Figura 8 – Cilindros com presença de óleo e fenômeno do espelhamento na parede interna.

O espelhamento é um fenômeno que pode ocorrer durante um inadequado processo de amaciamento do cilindro.

Quando ocorre este espelhamento, significa dizer que o óleo, oxidado pelo excesso de calor, oriundo do atrito entre os anéis de segmento e a parede interna do cilindro, se depositou como uma camada de verniz sobre as rugosidades em toda a extensão da usinagem até os picos e tramas cruzadas.

Essa camada “envernizada” de óleo pode provocar problemas de assentamento e/ou deslizamento dos anéis de segmento.

Como resultado, poderá ocorrer um vazamento de compressão comprometendo a potência disponível.
