## CENTRO DE INVESTIGAÇÃO E PREVENÇÃO DE ACIDENTES AERONÁUTICOS

### RELATÓRIO FINAL SIMPLIFICADO (SUMA)

| DADOS DA OCORRÊNCIA | | | | | |
|---|---|---|---|---|--|
| 206/A/2013 | 14/NOV/2013 - 19:00 (UTC) | SERIPA V | A-206/CENIPA/2013 | | |

| DADOS DA AERONAVE | | | | | |
|---|---|---|---|--|--|
| PR-LVB | CIRRUS DESIGN | | SR22 | | |

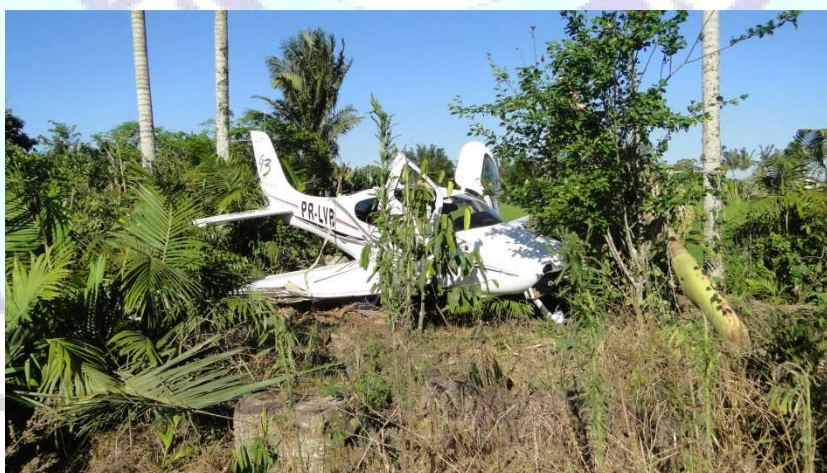
A aeronave se chocou contra três árvores antes de tocar o solo.

A aeronave teve danos substanciais no motor, bordo de ataque das asas esquerda e direita, longarina da asa, trem pouso direito e hélice.

Figura 2 - Posição da aeronave após a parada total.

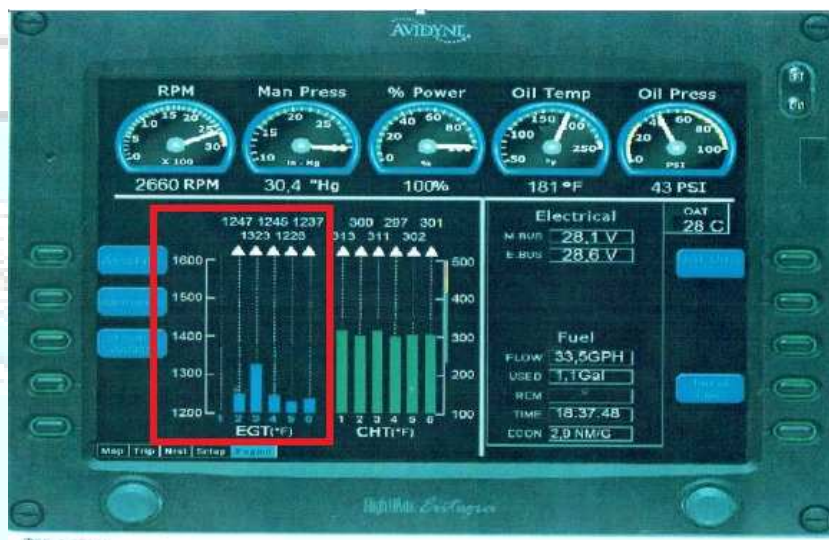
Ao serem analisados os dados de voo colhidos do equipamento Garmin 430, que equipava a aeronave, constatou-se que, desde o acionamento do motor, o cilindro número 1 apresentava anormalidade no funcionamento com temperatura de EGT variando entre 540°F e 720°F, ou seja, menores que a mínima de 1.250°F prevista no manual de voo.

A temperatura do EGT é informada ao piloto na nacele por meio do painel de instrumentos da aeronave. No caso do PR-LVB, os dados de EGT apresentados para o piloto, no momento da decolagem, eram os seguintes:

Figura 4 - Limitação de EGT apresentadas ao piloto no display.

Assim sendo, pode-se concluir que o piloto decidiu realizar a decolagem e o voo, mesmo não possuindo as informações de EGT do cilindro número 1, indicando que a mesma não atingia o valor mínimo determinado pelo manual.
