CENTRO DE INVESTIGAÇÃO E PREVENÇÃO DE ACIDENTES AERONÁUTICOS

RELATÓRIO FINAL SIMPLIFICADO (SUMA)

DADOS DA OCORRÊNCIA			
Nº DA OCORRÊNCIA	DATA - HORA	INVESTIGAÇÃO	SUMA Nº
---	31/MAR/2012 - 19:21 (UTC)	SERIPA VI	A-098/CENIPA/2013
CLASSIFICAÇÃO DA OCORRÊNCIA	TIPO DA OCORRÊNCIA	COORDENADAS	
ACIDENTE	FALHA DO MOTOR EM VOO	10°17'59"S	048°20'45"W
LOCALIDADE	MUNICÍPIO	UF	
AERÓDROMO BRIG. LYSIAS RODRIGUES (SBPJ)	PALMAS	TO

DADOS DA AERONAVE		
MATRÍCULA	FABRICANTE	MODELO
PR-LYD	CESSNA AIRCRAFT	T210L
OPERADOR	REGISTRO	OPERAÇÃO
PARTICULAR	TPP	PRIVADA

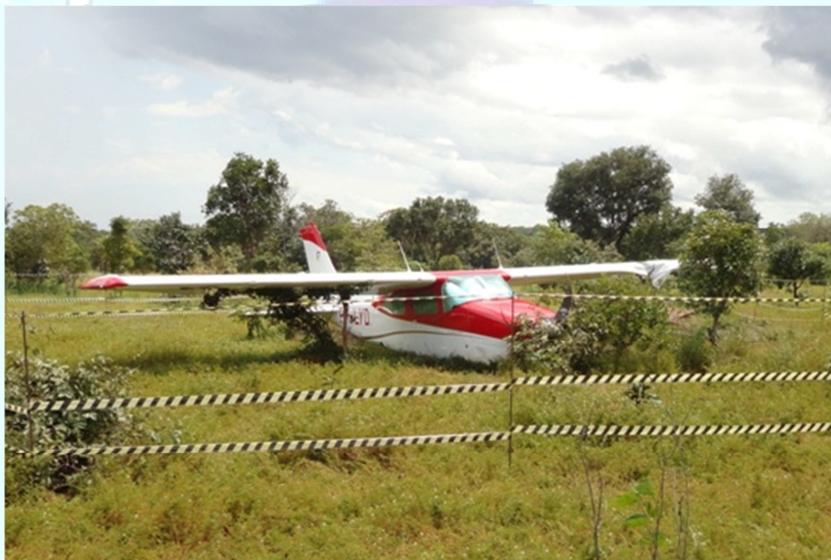
O piloto não obteve sucesso no regresso para pouso e a aeronave colidiu contra o solo a, aproximadamente, 0,47NM da cabeceira 32.

A aeronave teve danos substanciais.

Figura 1 - Estado geral da aeronave após a ocorrência.

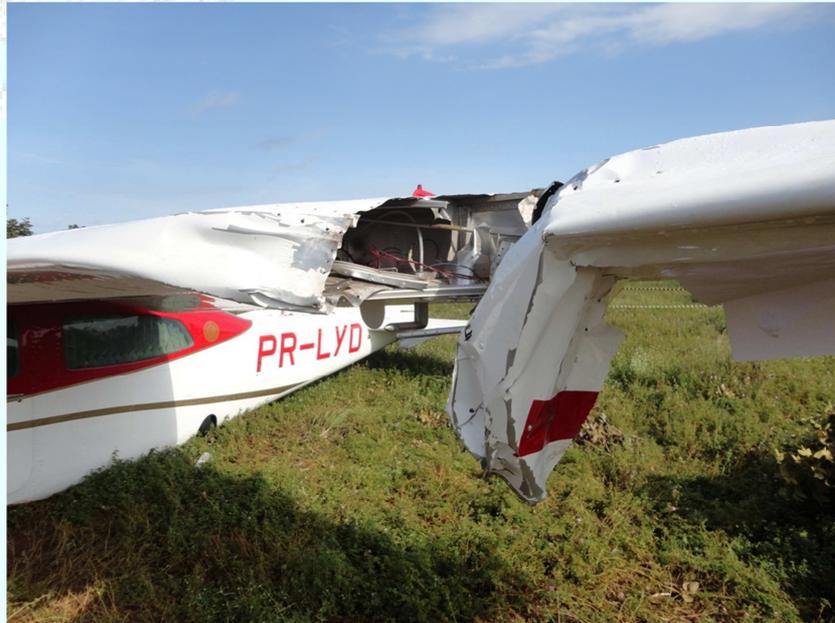
Entretanto, a aeronave colidiu contra o solo a alguns metros antes da cabeceira da pista com os trens de pouso recolhidos.

Figura 2 - Danos na asa esquerda.

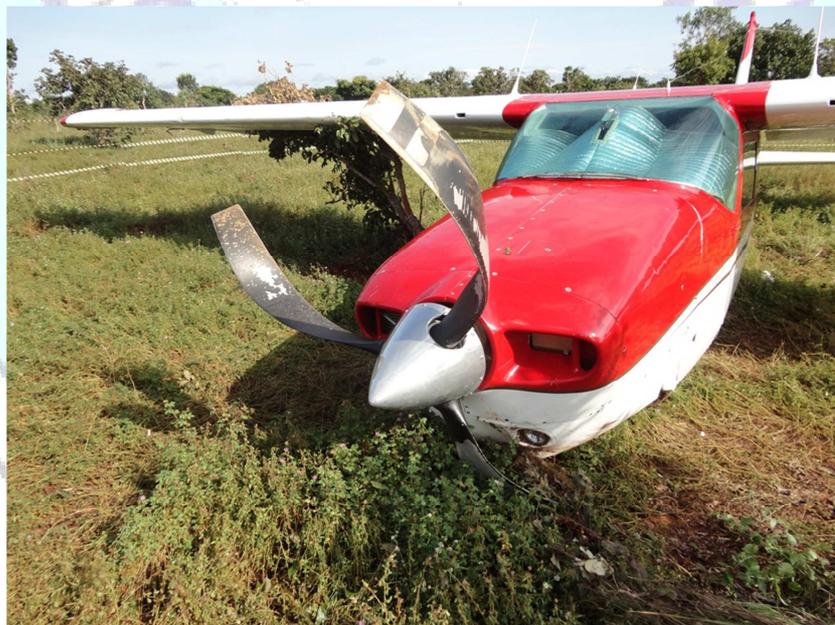
Figura 3 - Danos na hélice

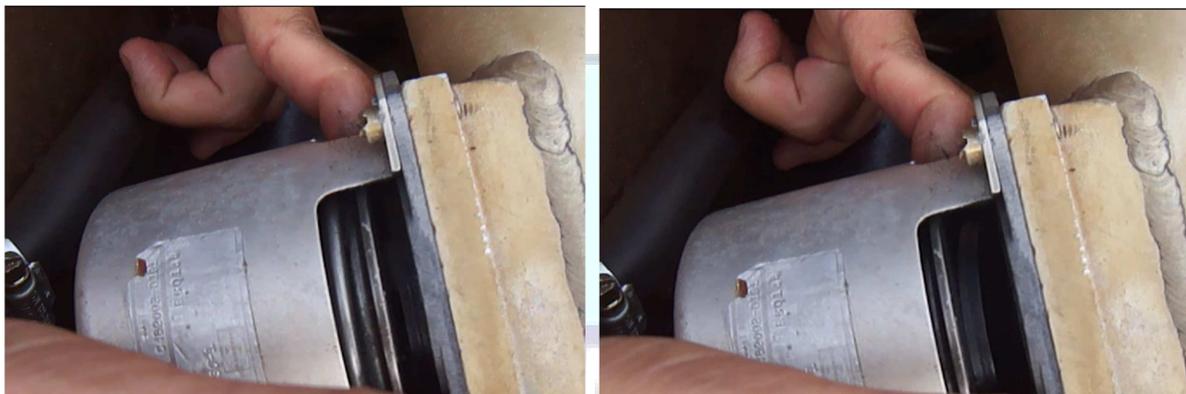
O único componente que apresentou alterações nos testes e que poderia ter contribuído para a falha do motor foi a “válvula de alívio de pressão”.

Figuras - 4 e 5 Fole da válvula de alívio sendo comprimido com um dedo.

Para referência, o componente que apresentou alteração nos testes pode ser identificado pelo *Part Number* C482002-0101, *Serial Number* EC0144, ou ainda, como o item 4, da Figura 12A-5 (pag. 360), do Manual de Manutenção da Cessna D2004-5-13.

Segundo a FLYTEC Serviços Aeronáuticos Ltda., empresa que testou o componente: ... *ao abrir a válvula P3 SHUTOFF para checar a pressão P3, não houve indicação de pressão, não sendo possível, portanto, checar o valor de pressão de 34,4psi para aferir o desempenho da válvula..*

No estado em que foi testada, esta válvula não apresentava condições de funcionamento.

Ao se efetuar a desmontagem, constatou-se que o fole, que é uma peça calibrada de fábrica, exercia pouca oposição à compressão, provavelmente devido à ausência de gás no interior.

Esse fato impediu o correto funcionamento do acessório.

É possível que, no caso específico do PR-LYD, a falha da válvula de alívio possa ter permitido que a pressão dos gases do motor tenha sido aliviada antes de produzir potência na aeronave.
