RELATÓRIO FINAL
A - 045/CENIPA/2014

<u>OCORRÊNCIA:</u>	ACIDENTE
<u>AERONAVE:</u>	PR-MPL
<u>MODELO:</u>	R-44 II
<u>DATA:</u>	25OUT2012

O presente Relatório Final refere-se ao acidente com a aeronave PR-MPL, modelo R-44 II, ocorrido em 25OUT2013, classificado como perda de controle em voo.

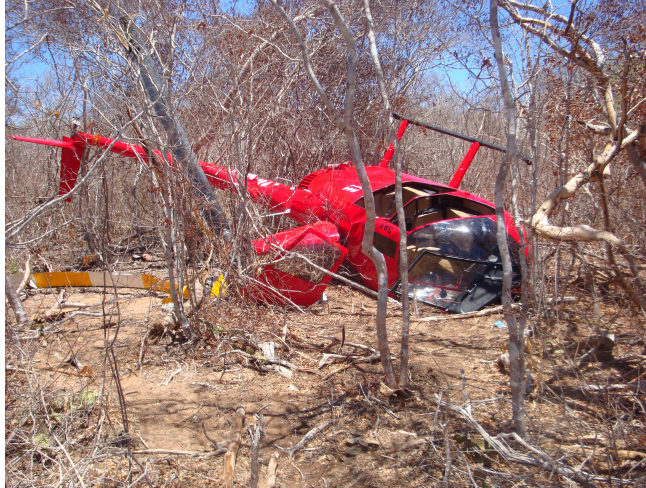
Danos substanciais no motor, no rotor principal, na transmissão, na estrutura, no cone de cauda, no esqui do lado esquerdo e na cabine de pilotagem.

Antes de se chocar contra o solo, a aeronave colidiu contra os arbustos característicos da caatinga, vegetação típica da região, cuja altura varia entre três e cinco metros.

A aeronave tombou pelo lado direito e apesar do contato das pás do rotor principal contra o solo, o motor continuou funcionando até ser cortado por terceiros, com orientação do piloto que se encontrava ferido no interior do helicóptero.

Figura 1 - Vista geral do local do acidente.

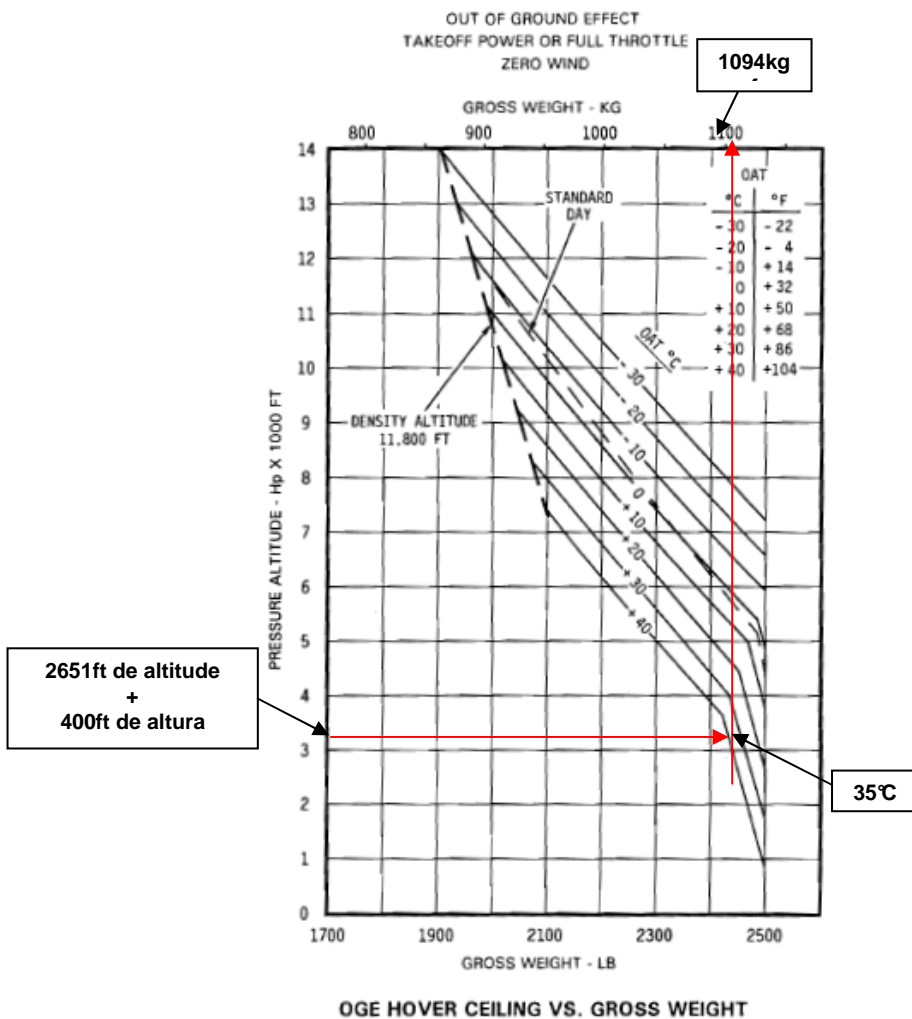
Figura 2 - Gráfico de desempenho fora do efeito solo (OGE).

O gráfico de desempenho – Fora do Efeito Solo (OGE), mostra que no momento do acidente, a aeronave estava limitada a aproximadamente 1.110kg, portanto se encontrava com o peso bem próximo ao limite máximo de operação.

O gráfico de desempenho – Fora do Efeito Solo (OGE), mostra que no momento do acidente a aeronave se encontrava dentro dos limites de operação, mas operava bem próximo ao limite máximo permitido para aquela condição de voo.

Esse fato exigia do piloto maior atenção com os parâmetros de velocidade e potência, a fim de não permitir a perda da sustentação translacional do helicóptero.
