RELATÓRIO FINAL SIMPLIFICADO (SUMA)

DADOS DA OCORRÊNCIA			
Nº DA OCORRÊNCIA	DATA - HORA	INVESTIGAÇÃO	SUMA Nº
---	20/DEZ/2009 - 17:00 (UTC)	SERIPA III	A-512/CENIPA/2015
CLASSIFICAÇÃO DA OCORRÊNCIA	TIPO DA OCORRÊNCIA	COORDENADAS	
ACIDENTE	PERDA DE CONTROLE NO SOLO	20°42'43"S	045°41'22"W
LOCALIDADE	MUNICÍPIO	UF	
FAZENDA CAPÃO SECO	FORMIGA	MG

DADOS DA AERONAVE		
MATRÍCULA	FABRICANTE	MODELO
PR-NAT	CIRRUS DESIGN	SR22
OPERADOR	REGISTRO	OPERAÇÃO
PARTICULAR	TPP	PRIVADA

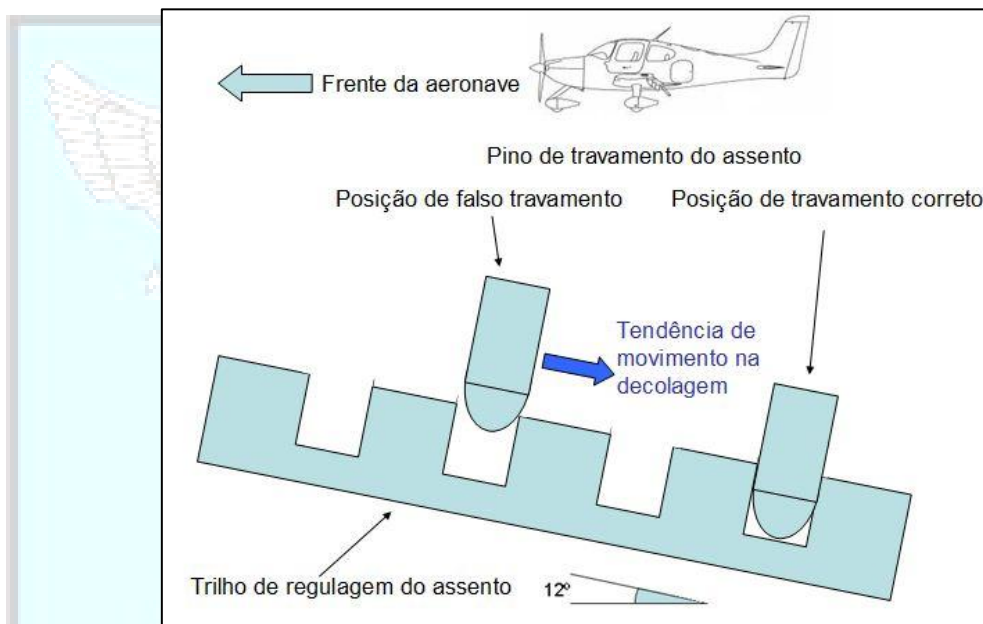
Figura 1 - Esquema do trilho.

Ambos os assentos dianteiros eram posicionados sobre dois trilhos de sustentação e regulagem em um ângulo positivo de arfagem de 12°. No caso do assento do piloto não estar travado, a inclinação do trilho, associada à energia decorrente da aceleração da aeronave em uma corrida de decolagem, facilitava o deslocamento do assento para trás e no caso específico desta ocorrência, ao ocorrer o deslocamento do assento, este chegou até o batente traseiro do trilho. Isto ocorreu devido ao fato de que a velocidade de deslocamento do assento durante a corrida de decolagem, não possibilitou que ao menos um dos pinos de travamento do assento viesse a se encaixar em um dos diversos furos subsequentes do trilho, de modo a travar o assento.

Nestes testes foi ainda possível observar que o formato arredondado da ponta do pino, feito para facilitar a entrada deste no furo do trilho para o travamento, possibilitava também que viesse a sair do furo, caso o pino não estivesse totalmente alojado neste.

Além disso, a inclinação do trilho facilitava o deslocamento dos assentos no sentido de afastamento dos pedais.

Ocorrendo o deslocamento do assento, pode não ocorrer o encaixe dos pinos nos furos subsequentes, de modo a promover o seu travamento.

Divulgar aos operadores de aeronaves CIRRUS, modelo SR-22, o potencial de risco do não travamento do banco do piloto, por ocasião do ajuste do assento.

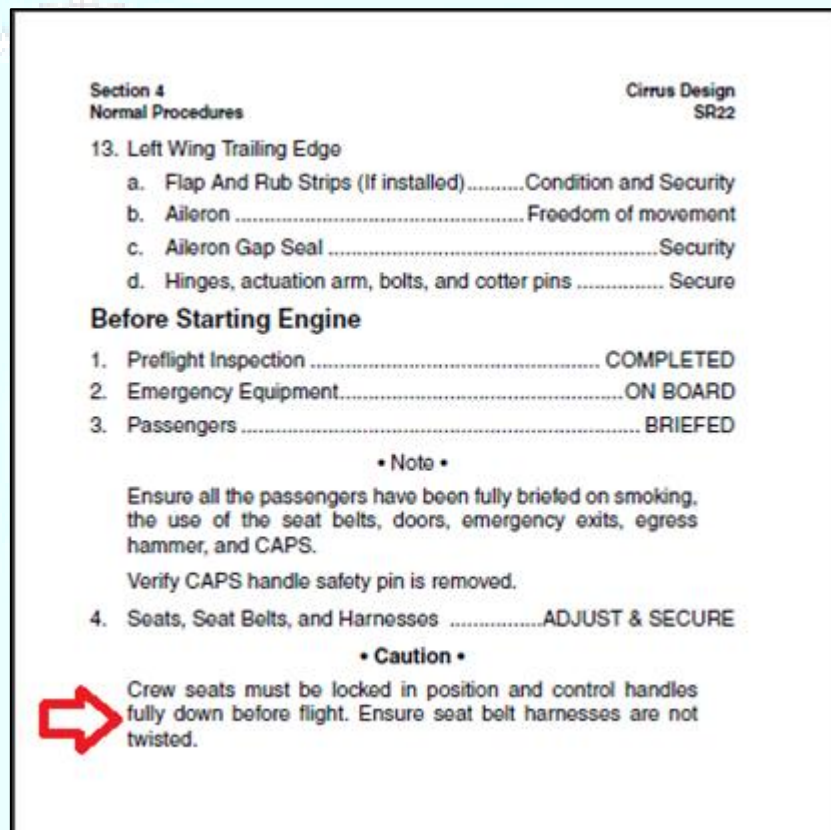
Figura 2 - Página do *Pilot's Operating Handbook* com o aviso de cautela quanto aos assentos.

É possível que, mesmo tendo seguido os procedimentos previstos no *checklist* da aeronave, o piloto possa não ter percebido o não travamento dos assentos, haja vista que no item 4 do *BEFORE STARTING ENGINE*, consta apenas a instrução de que o piloto ajuste de forma segura os assentos, cintos e suspensórios.

O *checklist* da aeronave não descreve o procedimento de como efetuar a verificação do travamento do assento, mas existe a observação do placar de aviso de cautela existente no painel dos manetes da aeronave, o qual observa que os assentos dos tripulantes devem estar travados na posição e as alavancas totalmente baixadas antes do voo. O Manual de Voo da aeronave, no *BEFORE STARTING ENGINE* destacava o aviso de cautela existente.

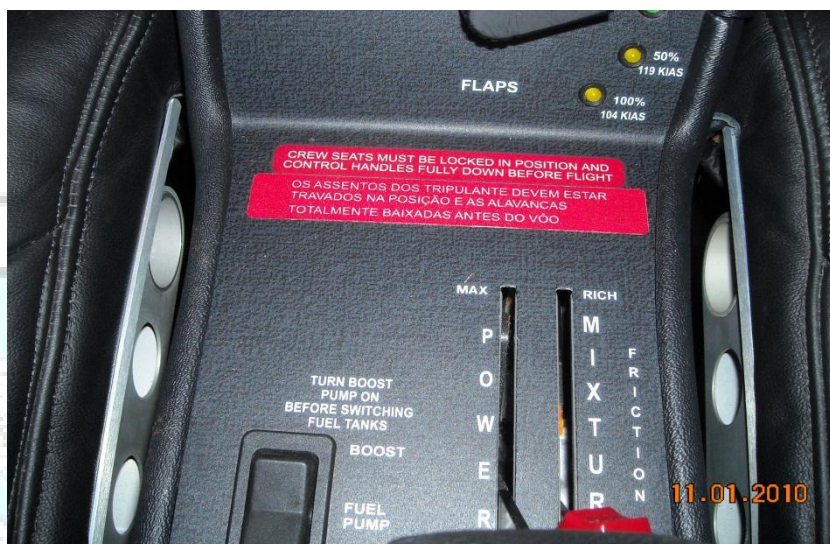
Figura 3 - Placar avisando sobre a posição da alavanca de travamento.

Para que ocorresse o travamento do assento do piloto era necessária a total inserção de pelo menos um dos pinos no furo do trilho. Sem que ocorresse esta inserção, mesmo que o piloto exercesse toda a sua força sobre a alavanca no sentido de efetuar o seu total abaixamento, o travamento do assento não ocorreria, haja vista a possibilidade de a alavanca ser totalmente pressionada para baixo pelo piloto, gerando a falsa percepção desta vir a estar totalmente abaixada. Na realidade, pelo fato dos pinos não se
