COMANDO DA AERONÁUTICA
CENTRO DE INVESTIGAÇÃO E PREVENÇÃO DE
ACIDENTES AERONÁUTICOS
SUMA DE INVESTIGAÇÃO

DADOS DA OCORRÊNCIA			
Nº DA OCORRÊNCIA	DATA - HORA	INVESTIGAÇÃO	SUMA Nº
---	24/SET/2012-17:00 (UTC)	SERIPA III	A-138/CENIPA/2013
CLASSIFICAÇÃO DA OCORRÊNCIA	TIPO DA OCORRÊNCIA	COORDENADAS	
ACIDENTE	POUSO SEM TREM	18°58'26"S	048°06'02"W
LOCALIDADE	MUNICÍPIO	UF	
AERÓDROMO DE QUATRO VENTOS (SJPT)	UBERLÂNDIA	MG

DADOS DA AERONAVE		
MATRÍCULA	FABRICANTE	MODELO
PR-OLX	CESSNA AIRCRAFT	210 M
OPERADOR	REGISTRO	OPERAÇÃO
PRIVADO	TPP	PRIVADA

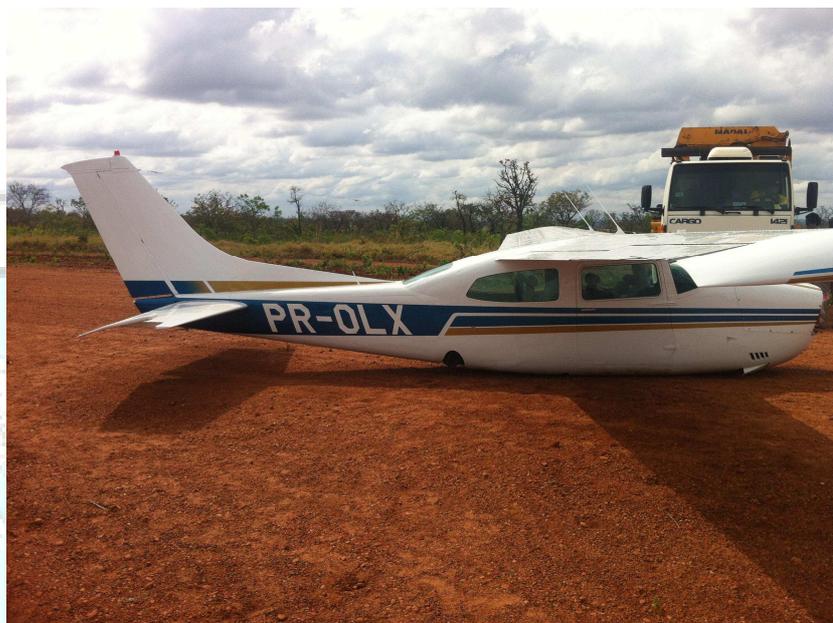
A aeronave de matrícula PR-OLX realizou um pouso com o trem de pouso recolhido no aeródromo de Quatro Ventos (SJPT), localizada no Município de Uberlândia-MG.

Figura 1 - Situação da aeronave após a ocorrência. |
