CENTRO DE INVESTIGAÇÃO E PREVENÇÃO DE ACIDENTES AERONÁUTICOS

SUMA DE INVESTIGAÇÃO

DADOS DA OCORRÊNCIA			
Nº DA OCORRÊNCIA	DATA - HORA	INVESTIGAÇÃO	SUMA Nº
171/IG/2013	26/SET/2013 - 14:15 (UTC)	SERIPA II	IG-171/CENIPA/2013
CLASSIFICAÇÃO DA OCORRÊNCIA	TIPO DA OCORRÊNCIA	COORDENADAS	
INCIDENTE GRAVE	ESTOURO DE PNEU	5° 3' 38" S	42° 49' 28" W
LOCALIDADE	MUNICÍPIO	UF	
AEROPORTO SENADOR PETRÔNIO PORTELA (SBTE)	TERESINA	PI

DADOS DA AERONAVE		
MATRÍCULA	FABRICANTE	MODELO
PR-ORB	TWIN COMMANDER	AC690
OPERADOR	REGISTRO	OPERAÇÃO
ORBISAT INDÚSTRIA E AEROLEVANTAMENTO S. A.	SAE	PRIVADA

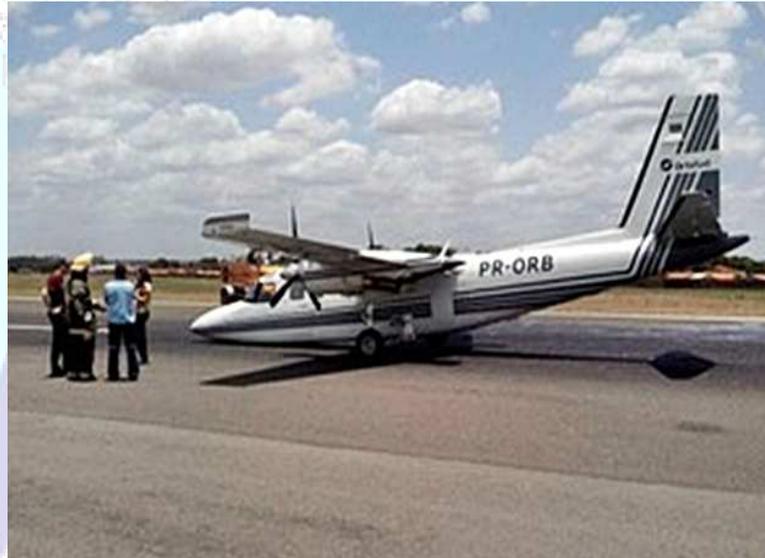
Figura 1 - Situação da aeronave, após a parada na pista.

A aeronave percorreu os 800 metros iniciais da corrida de decolagem, sem que nenhuma anormalidade fosse sentida pelos pilotos. Marcas deixadas na pista pelo trem de pouso indicaram que a aeronave rolou, aproximadamente, 50 metros com o pneu de nariz vazio, seguindo-se do recolhimento forçado do trem de pouso do nariz. Os trens principais permaneceram travados embaixo.

O trem de pouso do nariz não recolheu completamente. A retração parcial ocorreu em virtude de um esforço que sobrepujou a estabilidade do mecanismo de travamento na posição embaixo, empenando hastes de comando e articulações, e rompendo travas. O sistema de amortecimento de vibrações laterais estava íntegro. O trem recolheu alinhado.

Ocorreram danos no revestimento da parte ventral dianteira da aeronave, que se rompeu em porções descontínuas, com perda de material nos "stringers", em virtude do atrito com a pista.

Foi constatado que as marcações de referência, entre o pneu e o cubo de roda, estavam defasadas em 120°, aproximadamente, fazendo com que o bico de enchimento fosse guilhotinado pelo movimento relativo entre a câmara de ar e o cubo da roda. Tal defasagem resultou da rolagem com o pneu vazio, não sendo possível identificar se as marcas estavam alinhadas antes da aeronave iniciar a rolagem. Na câmara de ar, foram encontrados danos possivelmente causados pelo bico de enchimento depois da sua separação. A câmara de ar havia sido substituída, recentemente, junto com o pneu do trem de nariz e apresentava aspecto geral de pouco uso, desconsiderando os danos ocorridos. Não foi possível identificar o motivo do esvaziamento do pneu durante a corrida de decolagem.

O investigador do SIPAER orientou sobre a importância da verificação dos trens de pouso durante a inspeção pré-voo, principalmente quanto à verificação da pressão dos pneus e também o alinhamento das marcas de referência entre o pneu e cubo de roda.

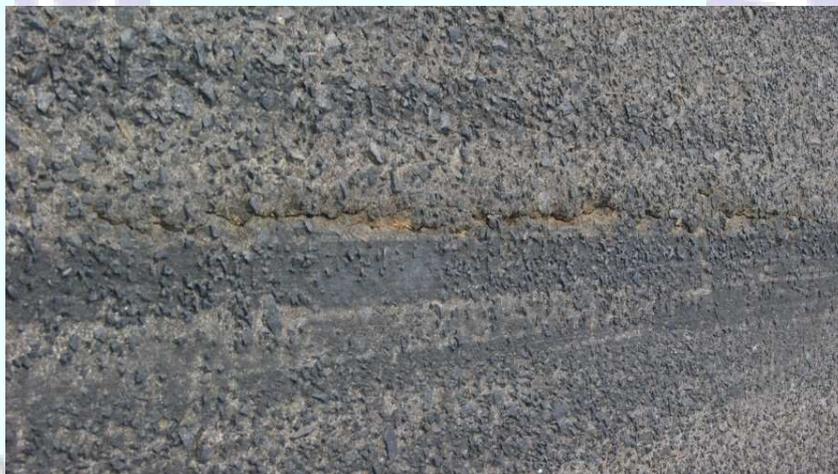
Foi observado que a cobertura asfáltica da pista de SBTE se encontrava em processo de deterioração, apresentando diversas rachaduras. Algumas delas com, aproximadamente, um metro de comprimento e dez centímetros de largura, outras, com desprendimento de fragmentos.

Figura 2 - Deterioração da pista de pouso.

Este cenário leva a crer que a situação da pista possa ter contribuído para a deficiente rolagem do pneu de nariz, tendo como consequência a elevação da intensidade da força que levou ao recolhimento forçado do referido trem de pouso.

Os representantes da administração aeroportuária e da coordenadoria de segurança operacional de SBTE foram orientados quanto ao risco oferecido pela situação em que se encontrava a cobertura asfáltica da pista, precisamente no que tange à iminente possibilidade de soltura de fragmentos e posterior ingestão dos mesmos pelos motores das aeronaves.

Assegurar-se, junto ao operador de aeródromo de SBTE, que este adote as medidas necessárias para a recuperação das condições da pista de pouso e decolagem, com a maior brevidade possível, particularmente no que se refere à sua cobertura asfáltica.
