## CENTRO DE INVESTIGAÇÃO E PREVENÇÃO DE ACIDENTES AERONÁUTICOS

### RELATÓRIO FINAL SIMPLIFICADO (SUMA)

DADOS DA OCORRÊNCIA			
Nº DA OCORRÊNCIA	DATA - HORA	INVESTIGAÇÃO	SUMA Nº
562/IG/2014	12/JUL/2012 - 19:32 (UTC)	SERIPA III	IG-562/CENIPA/2014
CLASSIFICAÇÃO DA OCORRÊNCIA	TIPO DA OCORRÊNCIA	COORDENADAS	
INCIDENTE GRAVE	COM TREM DE POUSO	19°45'53"S	047°57'58"W
LOCALIDADE	MUNICÍPIO	UF	
AERÓDROMO DE UBERABA (SBUR)	UBERABA	MG

DADOS DA AERONAVE		
MATRÍCULA	FABRICANTE	MODELO
PR-ORV	CESSNA AIRCRAFT	T210M
OPERADOR	REGISTRO	OPERAÇÃO
BRASIL ON LINE TEC. EM SOFTWARE LTDA	TPP	PRIVADA

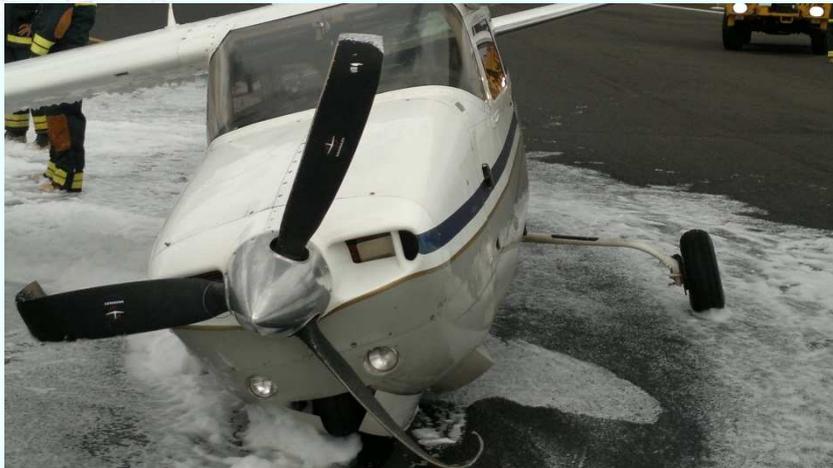
A aeronave teve danos no trem de pouso principal direito, no trem de pouso do nariz, na hélice e na ponta da asa direita.

Figura 1 - Vista frontal da aeronave.

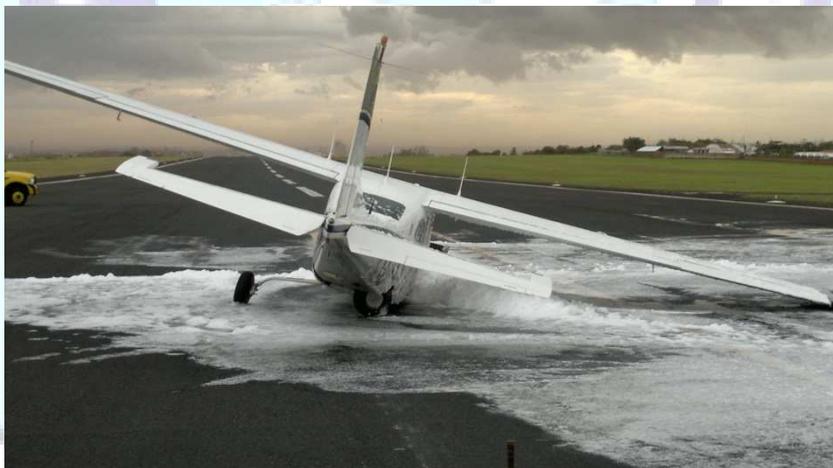
Figura 2 - Vista traseira da aeronave.

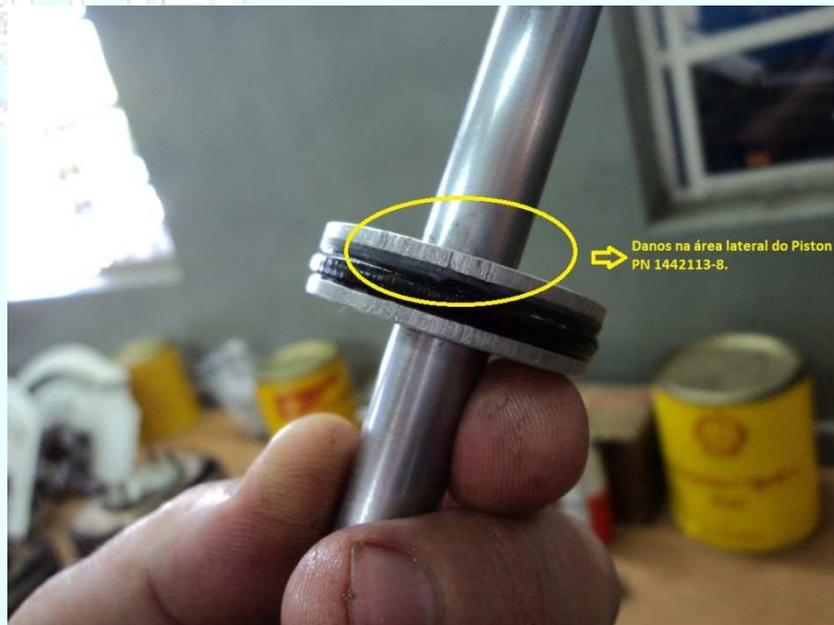
As análises feitas nos amortecedores do trem de pouso do nariz da aeronave indicaram que a haste do atuador operava com desempenho abaixo dos parâmetros previstos pelo fabricante.

Constatou-se que havia sido utilizado *o-ring* não previsto em manual de manutenção do fabricante, na montagem dos amortecedores. Além disso, ficou constatado que havia menos fluido hidráulico no corpo do atuador que o previsto.

Figura 3 - Detalhe do *o-ring*.
