## CENTRO DE INVESTIGAÇÃO E PREVENÇÃO DE ACIDENTES AERONÁUTICOS

### RELATÓRIO FINAL SIMPLIFICADO (SUMA)

DADOS DA OCORRÊNCIA			
Nº DA OCORRÊNCIA	DATA - HORA	INVESTIGAÇÃO	SUMA Nº
166/A/2014	01/OUT/2014 - 14:30 (UTC)	SERIPA II	A-166/CENIPA/2014
CLASSIFICAÇÃO DA OCORRÊNCIA	TIPO DA OCORRÊNCIA	COORDENADAS	
ACIDENTE	COLISÃO COM OBSTÁCULOS NO SOLO	12°47'26"S	042°43'44"W
LOCALIDADE	MUNICÍPIO	UF	
AERÓDROMO BOQUIRA - SNBO	BOQUIRA	BA

DADOS DA AERONAVE		
MATRÍCULA	FABRICANTE	MODELO
PR-PAS	CIRRUS DESIGN	SR22
OPERADOR	REGISTRO	OPERAÇÃO
CLEAN SOLUTIONS SANEAMENTO LTDA.	TPP	PRIVADA

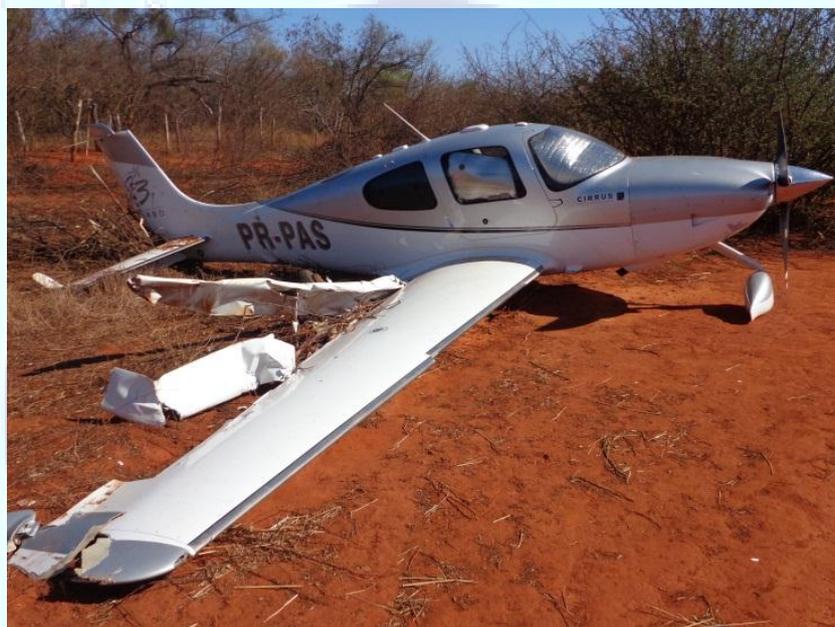
Na corrida após o pouso, a ponta da asa esquerda colidiu contra arbustos existentes na lateral da pista, provocando a perda de controle da aeronave com saída pela esquerda, até girar bruscamente pela direita e parar em uma posição perpendicular com a pista de pouso.

A aeronave teve danos substanciais.

Figura 1 - Situação da aeronave após a ocorrência.

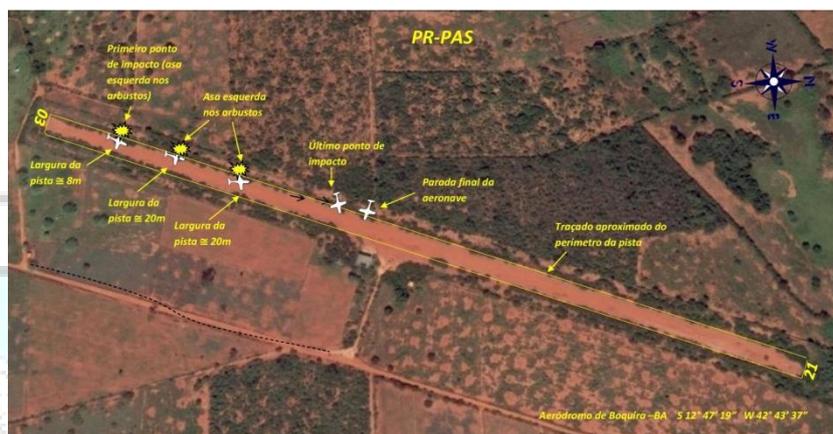
O piloto da aeronave relatou que ao avaliar as condições de infraestrutura do aeródromo, no circuito de tráfego, decidiu realizar uma rampa de aproximação de modo que o pouso da aeronave fosse realizado a cem metros após a cabeceira 03, uma vez que havia arbustos nessa cabeceira.

Figura 2 - Croqui da ocorrência.

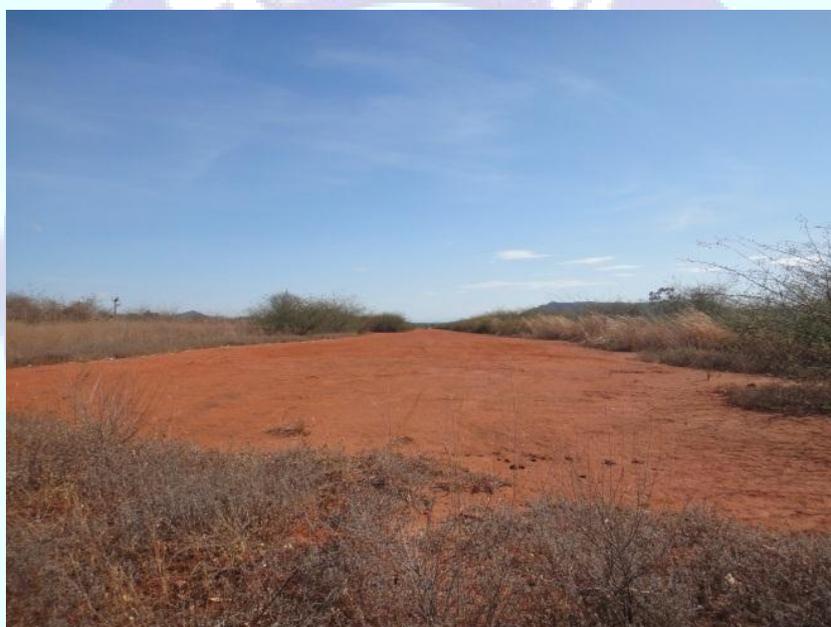
O aeródromo era homologado, administrado pelo governo do estado da Bahia. Apresentava as dimensões de 930 x 25m, cabeceiras 03 e 21, seu piso era de barro e estava em boas condições.

Figura 3 - Vista da pista a partir da cabeceira 03.

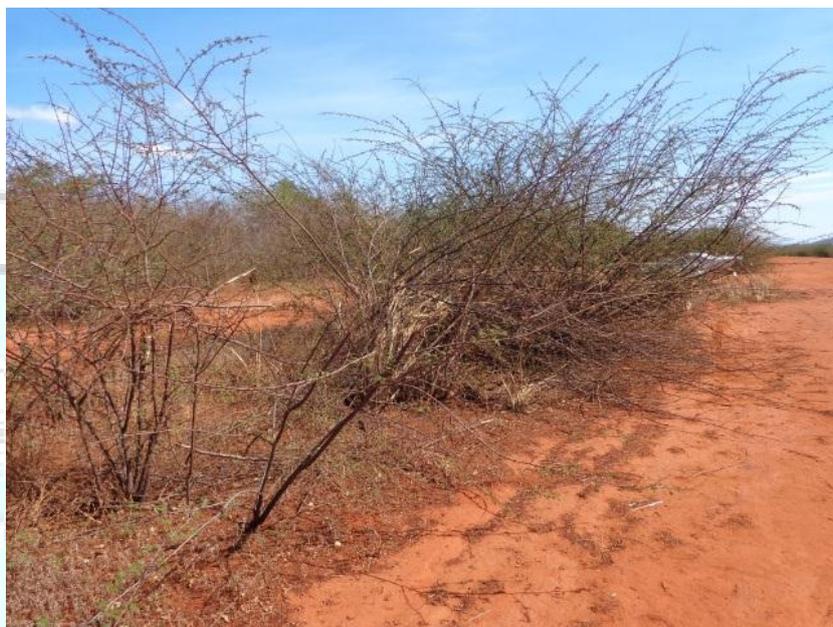
Figura 4 - Vegetação na pista.

Realizar inspeção no aeródromo de Boquira (SNBO), de forma a verificar se o mesmo atende aos requisitos mínimos de segurança para operação.

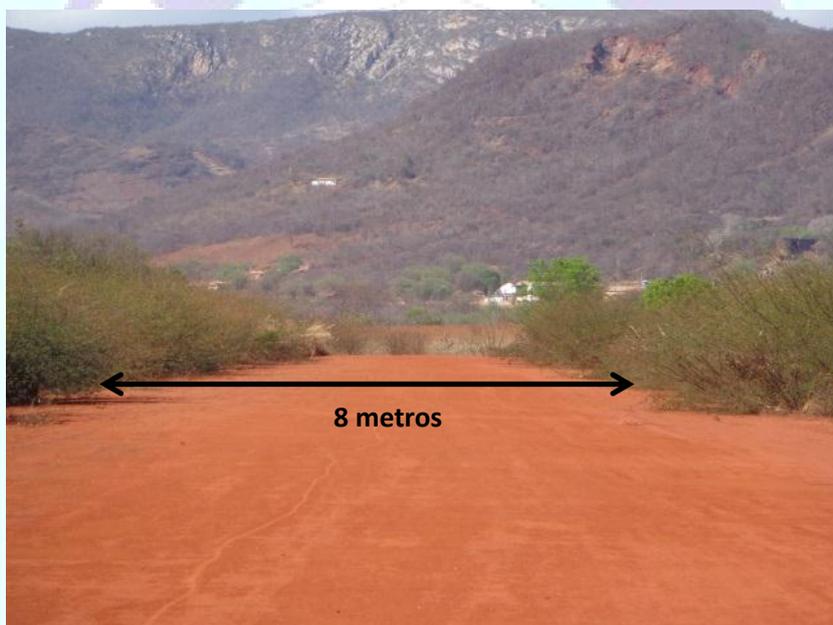
Durante a investigação, constatou-se que a largura da pista de pouso, em alguns trechos, encontrava-se reduzida de 25m para aproximadamente oito metros (Figura 5), em razão da existência dos arbustos. Este fato foi determinante para a colisão da aeronave contra a vegetação, uma vez que a envergadura da aeronave é de 11,68m.

Figura 5 - Largura da pista em função da vegetação.

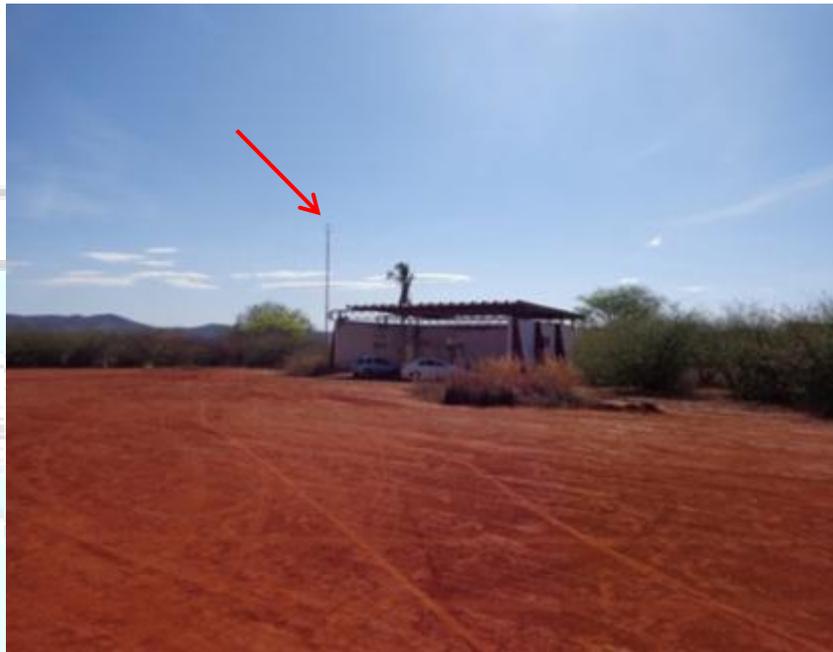
A precariedade da infraestrutura do aeródromo também foi evidenciada pela ausência de biruta (Figura 6) e pela vulnerabilidade do sistema de isolamento, o que facilitava o acesso inadvertido de pessoas e animais na área operacional.

Figura 6 - Ausência de biruta.
