# COMANDO DA AERONÁUTICA CENTRO DE INVESTIGAÇÃO E PREVENÇÃO DE ACIDENTES AERONÁUTICOS

## RELATÓRIO FINAL SIMPLIFICADO (SUMA)

| DADOS DA OCORRÊNCIA | | | |
|---|---|---|---|
| 151/A/2013 | 22/AGO/2013 - 14:26 (UTC) | SERIPA III | A-151/CENIPA/2013 |

| DADOS DA AERONAVE | | |
|---|---|---|
| PR-PME | PIPER AIRCRAFT | PA-34-220T |

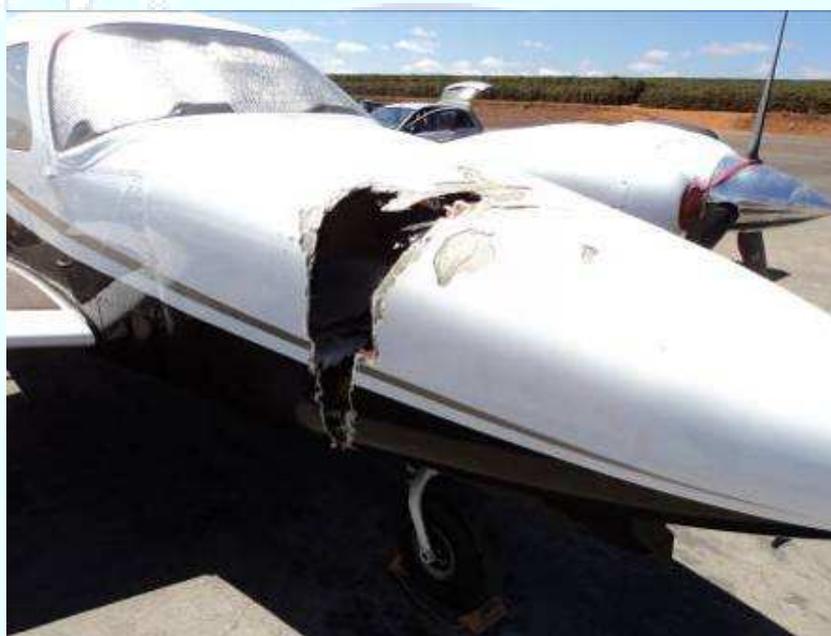
A aeronave teve avarias no nariz, no motor direito e na ponta da asa direita.

Figura 1 - Danos no nariz da aeronave.

Após o impacto contra a rede elétrica, os fios se romperam e ricochetearam na aeronave, causando marcas na tesoura do trem do nariz, no motor direito e no nariz, danificando as carenagens e o alternador do motor direito e a carenagem do lado direito do nariz da aeronave.

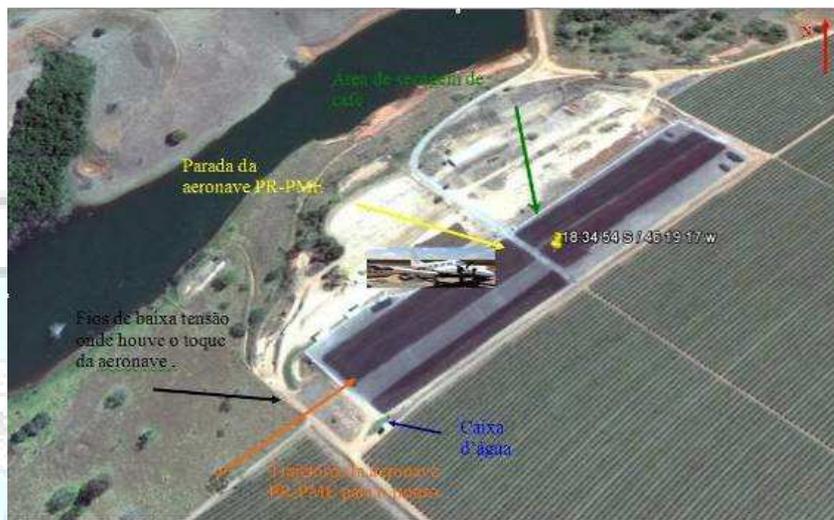
Figura 2 - Croqui da área do acidente.

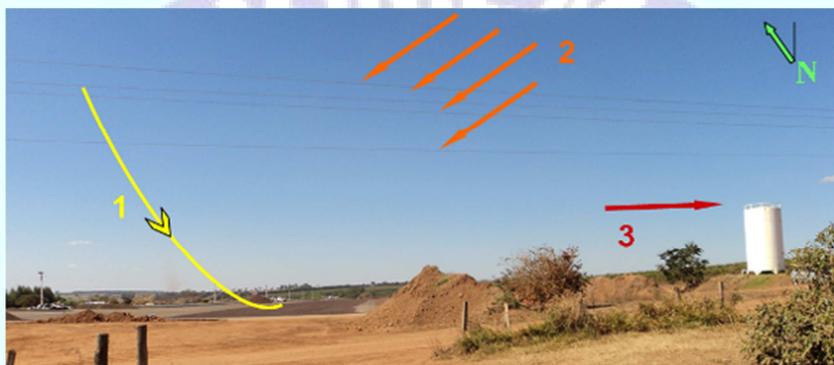
Durante a aproximação, a aeronave colidiu contra os fios de uma rede elétrica de aproximadamente 8 metros de altura, porém, continuou voando e conseguiu pousar.

Figura 4 - Croqui da aproximação: 1) sentido de pouso da aeronave após a colisão com os fios; 2) fios da rede elétrica; e 3) caixa d'água onde se encontrava instalada uma biruta no dia do acidente.
