**COMANDO DA AERONÁUTICA**  
**CENTRO DE INVESTIGAÇÃO E PREVENÇÃO DE**  
**ACIDENTES AERONÁUTICOS**  
**SUMA DE INVESTIGAÇÃO**

DADOS DA OCORRÊNCIA			
Nº DA OCORRÊNCIA	DATA - HORA	INVESTIGAÇÃO	SUMA Nº
---	10/DEZ/2012 18:50 (UTC)	SERIPA III	A-155/CENIPA/2013
CLASSIFICAÇÃO DA OCORRÊNCIA	TIPO DA OCORRÊNCIA	COORDENADAS	
ACIDENTE	BAIXO NÍVEL DE COMBUSTÍVEL	20°40'51"S	044°48'05"W
LOCALIDADE	MUNICÍPIO	UF	
FAZENDA RANCHO DA PAZ	OLIVEIRA	MG

DADOS DA AERONAVE		
MATRÍCULA	FABRICANTE	MODELO
PR-RIG	CESSNA AIRCRAFT	150M
OPERADOR	REGISTRO	OPERAÇÃO
ROQUE LACERDINO TEIXEIRA	TPP	PRIVADA

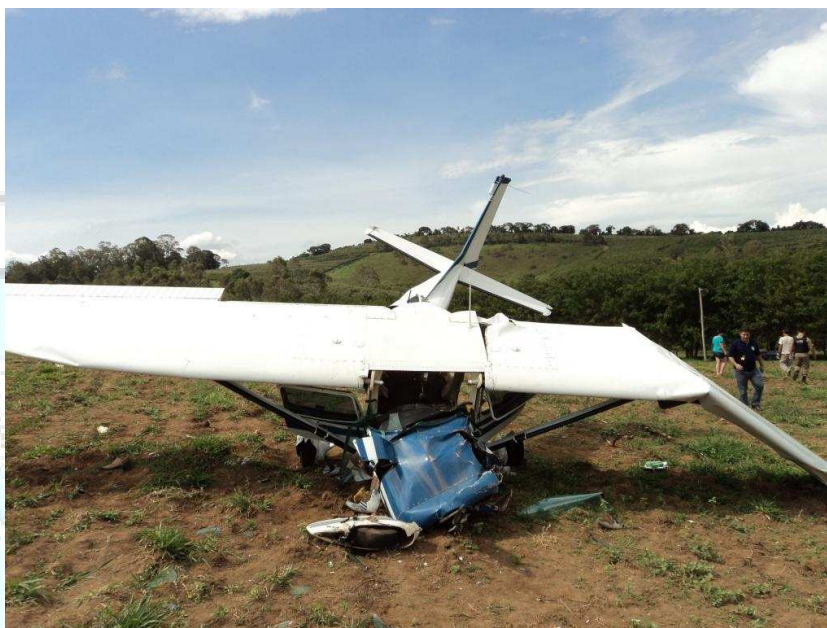
O piloto e o passageiro sofreram lesões graves e a aeronave teve danos substanciais em toda sua estrutura.

Figura 1 - Vista frontal da aeronave após a ocorrência.

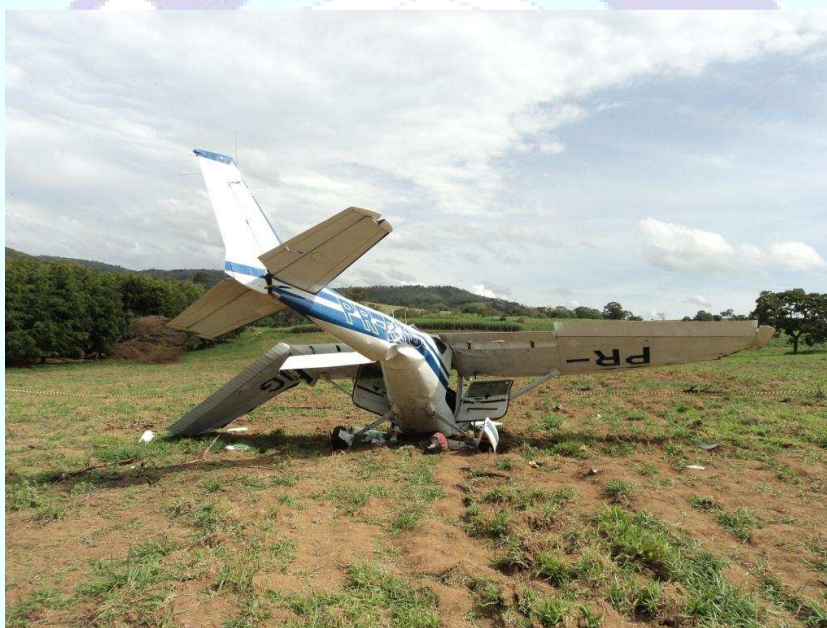
Figura 2 - Vista traseira da aeronave após a ocorrência.
