COMANDO DA AERONÁUTICA
CENTRO DE INVESTIGAÇÃO E PREVENÇÃO DE
ACIDENTES AERONÁUTICOS
SUMA DE INVESTIGAÇÃO

DADOS DA OCORRÊNCIA			
Nº DA OCORRÊNCIA	DATA - HORA	INVESTIGAÇÃO	SUMA Nº
---	20/MAIO/2012-17:40(UTC)	SERIPA V	A-183/CENIPA/2013
CLASSIFICAÇÃO DA OCORRÊNCIA	TIPO DA OCORRÊNCIA	COORDENADAS	
ACIDENTE	PERDA DE COMPONENTE EM VOO	28°16'59"S	048°41'60"W
LOCALIDADE	MUNICÍPIO	UF	
CAMPO DE AVIAÇÃO	IMBITUBA	SC

DADOS DA AERONAVE		
MATRÍCULA	FABRICANTE	MODELO
PR-RLZ	CESSNA AIRCRAFT	C172S
OPERADOR	REGISTRO	OPERAÇÃO
REALIZA ESCOLA DE AVIAÇÃO CIVIL LTDA	PRI	INSTRUÇÃO

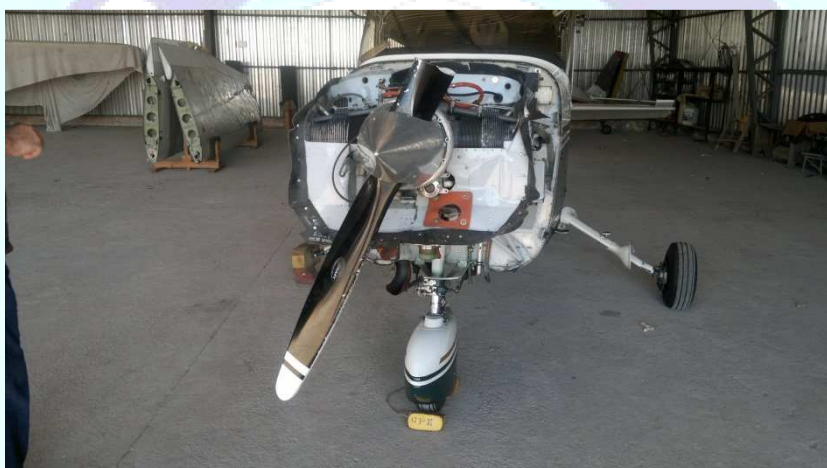
O instrutor imediatamente realizou o corte do motor e constatou a falta de 2/3 de uma pá da hélice.

A aeronave teve danos substanciais na hélice e no berço do motor.

Figura 2 - Situação da pá da hélice da aeronave após a ocorrência.

Quando solicitado o laudo do ensaio não destrutivo, foi informado que não havia sido realizado, pois era procedimento normal da empresa não efetuar o ensaio não destrutivo no componente durante a Revisão Geral.

A empresa não era homologada para ensaio não destrutivo e não possuía técnico habilitado. Foi informado que este procedimento era aceito pela Agência Nacional de Aviação Civil (ANAC), porém a empresa não apresentou nenhum documento comprovando essa situação.

No Relatório nº 47/AMR/2012, confeccionado pelo DCTA, consta que a pá da hélice apresentava visualmente um aspecto de falha por fadiga, todavia não foi possível determinar o que causou a falha, devido a amassamentos tanto na superfície como na lateral da fratura.
